## INFORME FINAL DE CONSERVACIÓ RESTAURACIÓ

**Paisatge**

**Núm. registre H-10783**

Pintura sobre cartró

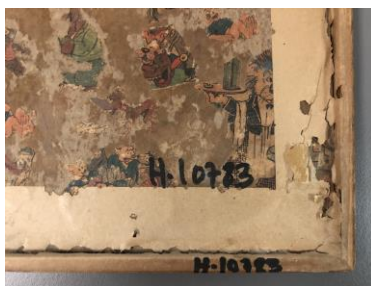
Detall dels adhesius, cantonada, baix, dreta

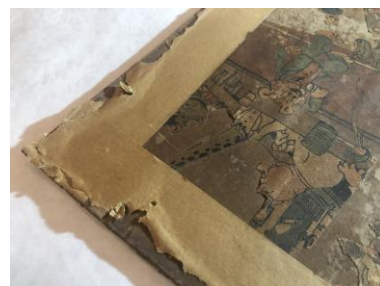
Detall paper Kraft®

Neteja de la superfície de la policromia amb un sistema aquós, mitjançant el control del pH i la concentració iònica. Per a eliminar el paper Kraft s'ha escalfat el buffer.

S'ha pogut eliminar un vel grisós de pols i brutícia i el paper Kraft. S'han hagut de deixar algunes restes del paper, perquè si s'insistia més hi havia perill de desgast del suport.

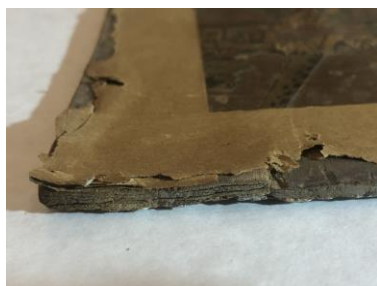
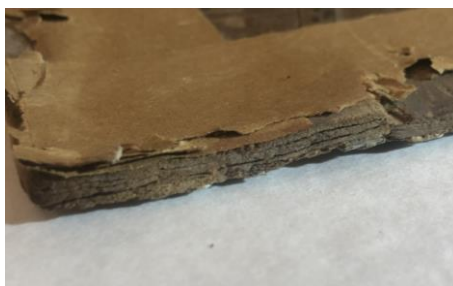
L'estat de conservació és regular. Les cantonades i els perímetres del cartró s'hi observen cops i aixecaments de les fibres del cartró. A la zona de dalt, a l'esquerra hi ha un cop important que ha estripat el suport de cartró. L'estrip té una llargada d'uns 2 cm aproximadament. Es poden veure puntualment pèrdues matèriques provocades per les xinxetes (a dalt i baix, al mig, dimensions menys d'0,5 cm). Els adhesius de paper estan parcialment perduts i aixecats. Tot el perímetre està segellat amb paper Kraft® que està en molts punts aixecat i trencadís. Aquest paper presenta pèrdua matèrica a causa d'un atac biològic en forma de lepisma saccharina ("peixet de plata"). El cartró està marcat on les puntes, en part oxidades, fixaven el l'obra al marc. Presenta brutícia superficial i pols acumulada, causat per un mal emmagatzematge.

Detall de la cantonada danyada amb  
estrip

Detall de la cantonada danyada amb estrip

| <p>A la zona del cop i estrip s'han tret curosament els trossos de pintura enfonsats. S'ha reomplert el cop/estrip amb massilla i s'han tornat a col·locar els trossos de la capa pictòrica fixant-los amb cola animal.</p> | | <p>polpa de paper de conservació, tilosa al 5% en H<sub>2</sub>O, cola de pells al 5% en H<sub>2</sub>O dest.</p> |

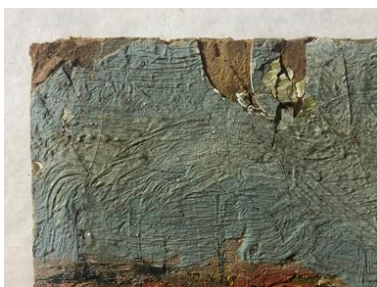
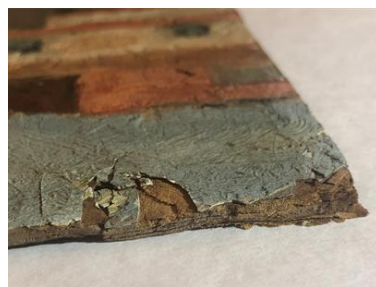
1. Dalt, esquerra i cantonada esquerra: On el suport ha patit un cop i està estripat la capa pictòrica s'ha enfonsat i en part s'ha perdut. Hi ha un tros de 1,2 x 0,8 cm que només s'aguantava pel marc.
2. Banda esquerra, a baix: Hi ha una pèrdua de la capa pictòrica de 2 x 0,9 cm. Aquí es pot veure que l'artista va reutilitzar el suport. A sota de la capa pictòrica hi ha una alta pintura.
3. A dalt i a baix, al mig: A causa de les xinxetes hi ha pèrdues cromàtiques de menys d'0,5 cm

Pèrdua núm. 1: dalt, esquerra i cantonada esquerra

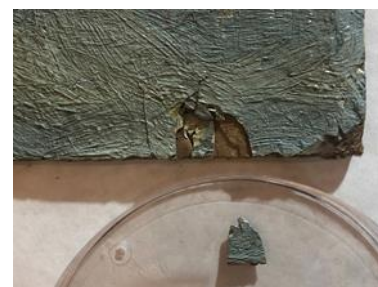
Pèrdua núm. 1 amb tros caigut

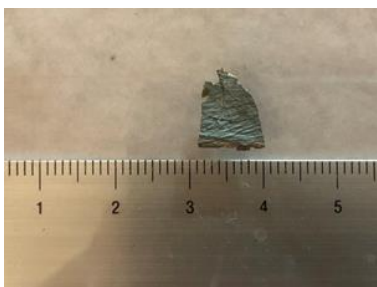
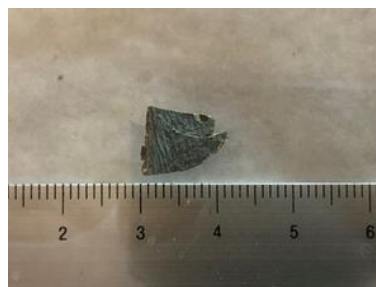
Mides del tros de capa pictòrica

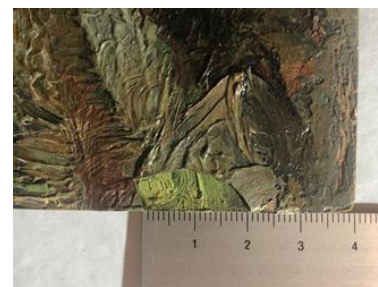
Mides de la pèrdua núm. 2.

| <p>Anivellament de les zones de pèrdua de la capa pictòrica i de preparació amb estuc tradicional. Les vores s'han desestucat amb el mateix buffer utilitzat per a la neteja.</p> | | <p>Cola de pells<br/>Lefranc&amp;Bourgeois®,<br/>H<sub>2</sub>O cola: 1:9 cola<br/>en H<sub>2</sub>O desionitzada<br/>Massilla: 50 g d'H<sub>2</sub>O<br/>cola, 80 g de<br/>carbonat càlcic,<br/>espàtula de guixaire<br/>buffer pH 6.3</p> |

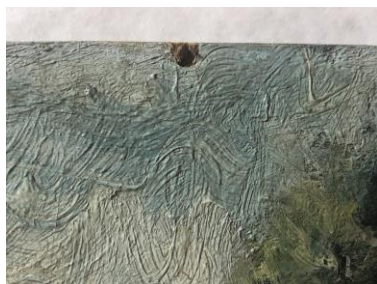
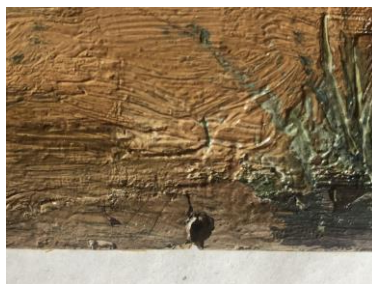
Pèrdua núm. 3: forats de les xinxetes

| <p>Consolidació i reintegració matèrica del cartró: S'han reintegrat matèricament les pèrdues que van provocar les xinxetes i un cop (estrip).</p> | | <p>polpa de paper de conservació, tilosa al 5% en H<sub>2</sub>O</p> |

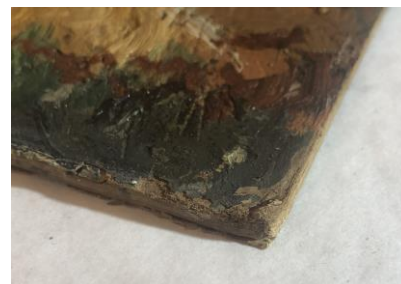
Cantonada a baix, dreta desfibrada i amb petites pèrdues

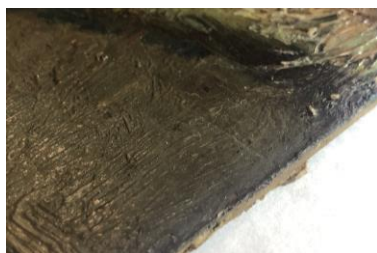
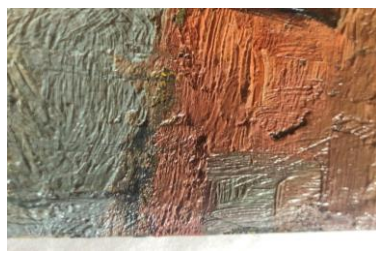
Reserva a les vores on el marc tapava la pintura

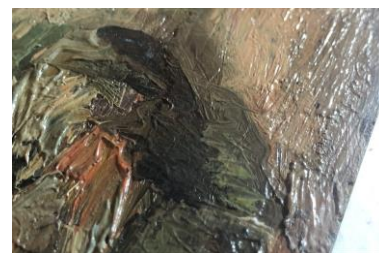
L'estat de conservació és bo-regular, el vernís s'ha engroguit lleugerament. Hi ha acumulada una capa lleu de brutícia i pols.

Brillantor del vernís

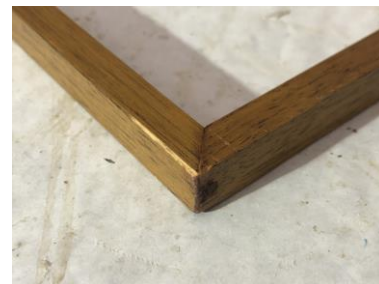
L'estat de conservació és bo. Hi alguna micropèrdua matèrica a les cantonades i vores de la fusta.

Micropèrdues a les cantonades

| <p>Anivellament de les zones de pèrdua amb estuc tradicional.</p> <p>Les vores de la reintegració matèrica s'han</p> | | <p>Cola de conill<br/>Lefranc&amp;Bourgeois®<br/>H<sub>2</sub>O cola: 1:9 cola en<br/>H<sub>2</sub>O desionitzada</p> |
