## INFORME FINAL DE CONSERVACIÓ RESTAURACIÓ

**CRBMC 14.242**

Pintura sobre tela

**TÍTOL / TEMA:** Port

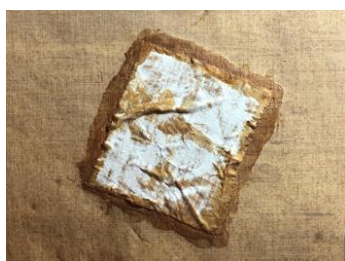
L'estat de conservació de la tela és dolent. A causa del pedaç i l'engrut que presenta un gruix important, la tela pateix unes greus deformacions. Aquestes deformacions es concentren sobretot a la zona del pedaç però també a les vores on ha provocat en algunes zones danys en forma d'estrip. A més la qualitat del teixit és baixa, la tela té tendència a crear deformacions perquè la capa pictòrica crea més tensió que la tela mateixa. A les vores i a les cantonades es poden observar varis estrips. També hi ha un estrip de 3 cm a la zona esquerra, al costat del pedaç. Dos petits estrips es troben al damunt del pedaç i dos més a la zona dreta. El pedaç segurament tapa més estrips. La tela presenta uns esquitxos de color blanc, possiblement guix. Els gavarrots estan parcialment oxidats i en algun punt han provocat una oxidació de la mateixa tela. Totes les vores estan retallades i desfibrades. La tela presenta al damunt de la superfície i entre tela i bastidor una capa de pols i brutícia acumulada, causat per un mal emmagatzematge.

Pedaç amb engrut

| <p>Desclavat del bastidor.</p> <p>Eliminació del pedaç i minimització de l'engrut. S'ha rebaixat mecànicament l'engrut el màxim possible amb un bisturí, però s'ha hagut de deixar una resta per no danyar a la tela.</p> | | <p>alicates, tornavís<br/><br/>bisturí</p> |

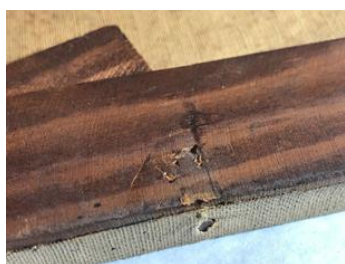
Marques i rascaades

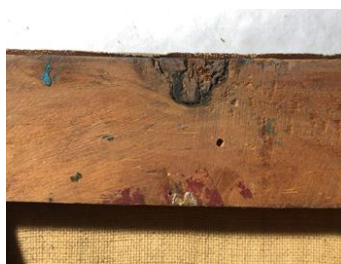
Nus, atac biològic en forma de xilofags

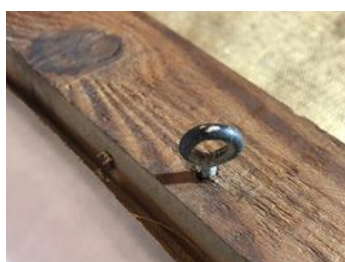
Sistema de subjecció

| <p>Aplicació d'una protecció preventiva de les falques perquè no puguin caure en el futur i danyar la tela.</p> | | <p>Dremel® Stylo Model 2050, broca 1mm, cargols, volanderes, fil de lli d'enquadrernació</p> |

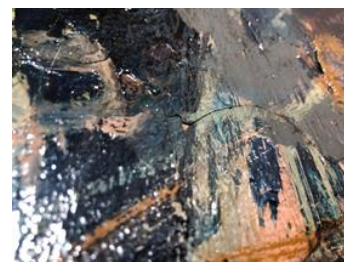
Clivellat i pèrdua pictòrica a causa de cops
