## INFORME FINAL DE CONSERVACIÓ RESTAURACIÓ

**Natura morta**

**Retrat núm. H-10739**

**CRBMC 14.257**

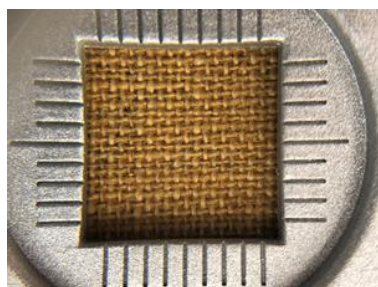
Detall microscopi de la tela de tafetà

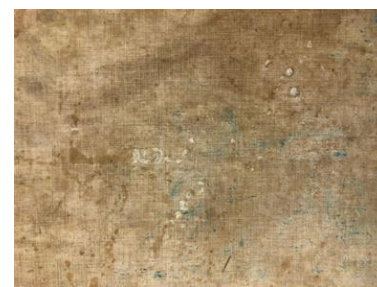
Brutícia i taques blanques

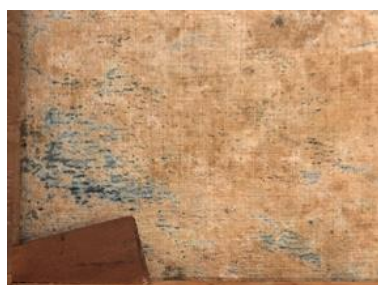
Taques negres

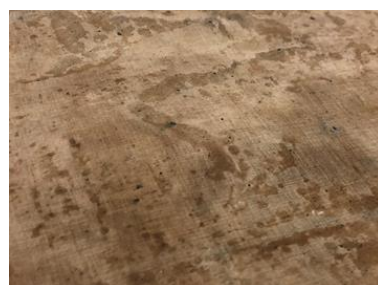
Taques de color marró

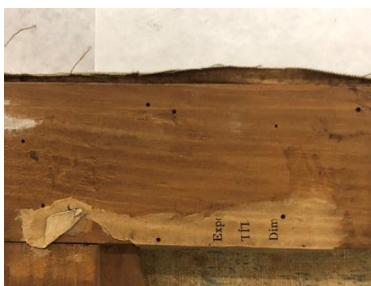
Restes d'un adhesiu de paper al llistó inferior, dreta

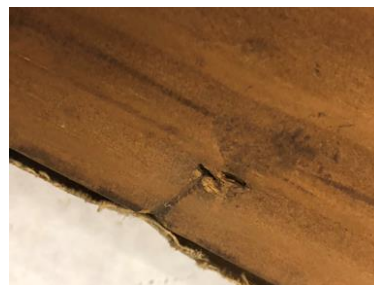
Marca del clau del muntatge del marc

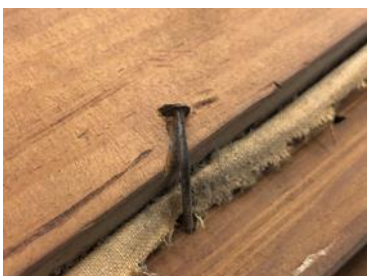
Clau del muntatge del marc

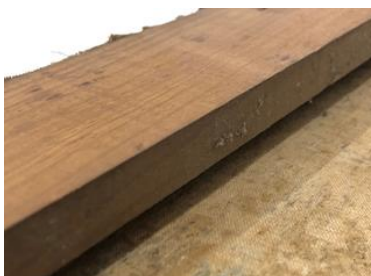
Pols i brutícia acumulada

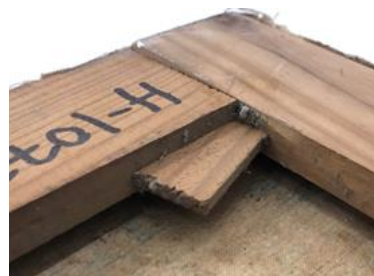
Pols i brutícia acumulada

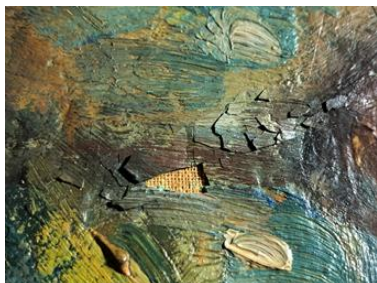
L'estat de conservació és regular. Es pot observar desgast i micropèrdues a les vores del quadre. A la zona inferior a la dreta, puntualment hi ha aixecaments i pèrdua de la capa pictòrica. Degut a les tensions del bastidor i degut a la mala qualitat de la tela hi ha deformacions de la tela, la superfície pictòrica pateix un greu clivellat. A tota la superfície pictòrica hi ha pols i brutícia acumulada.

Aixecaments i pèrdua de la capa pictòrica

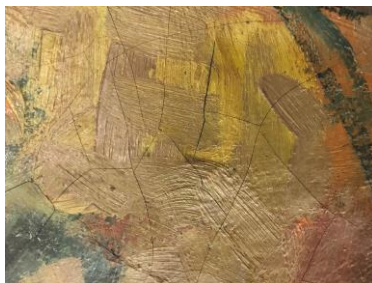
Detall del clivellat

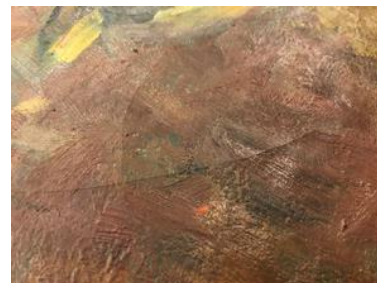
Detall del clivellat

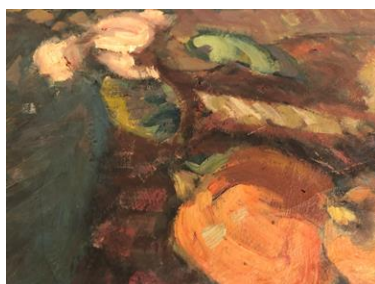
L'estat de conservació és dolent, el vernís s'ha engroguit greument. Hi ha acumulada una capa lleu de brutícia i pols.

Brillantor del vernís

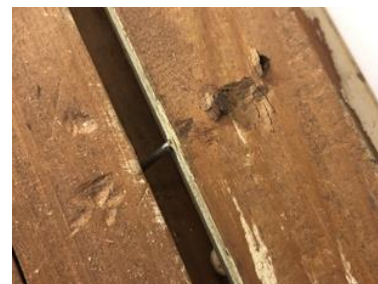
Rascades i marques dels claus

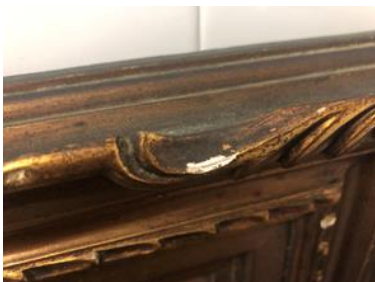
Pèrdua matèrica i cromàtica

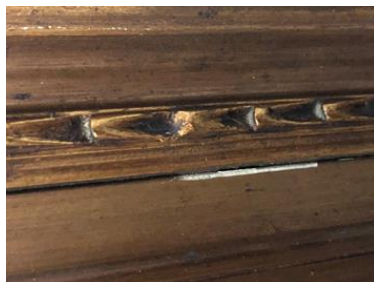
Pèrdua matèrica i cromàtica

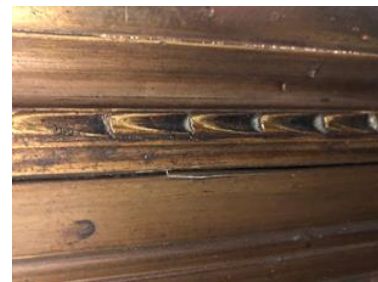
Pols i brutícia superficial
