## INFORME FINAL DE CONSERVACIÓ RESTAURACIÓ

### Autoretrat

Retrat núm. H-10736

CRBMC 14.255

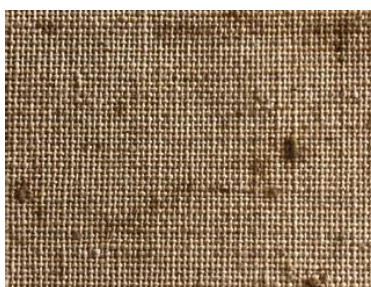
Taques d'oxidació

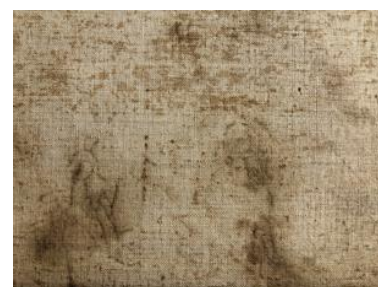
Taques d'oxidació

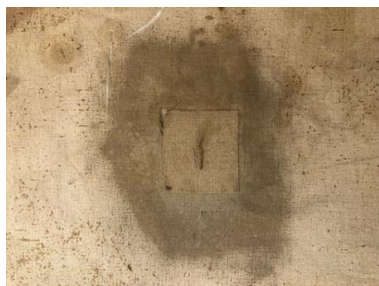
Estrip amb pedaça gran

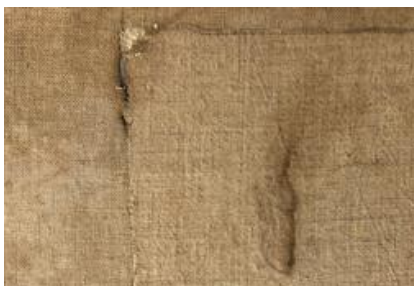
Estrip que ha provocat la tensió del pedaça

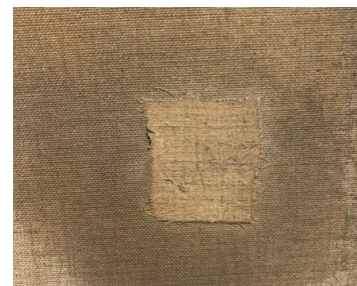
Pedaça petit

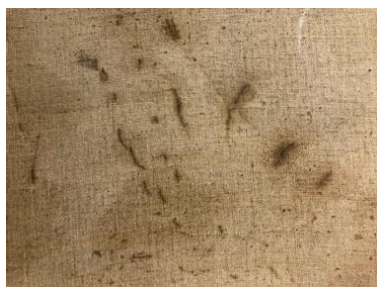
Taques d'oxidació

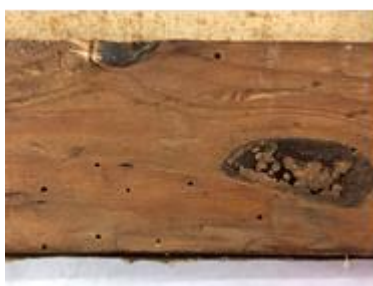
Nus, atac biològic en forma de xilòfags

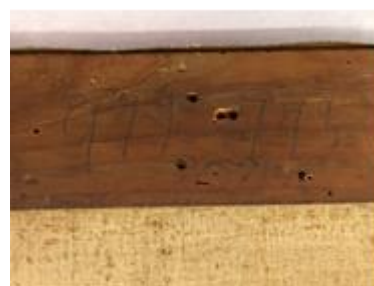
Atac biològic en forma de xilòfags

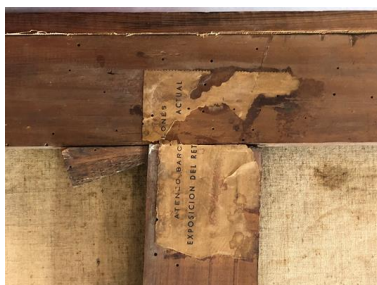
Restes d'un adhesiu de paper

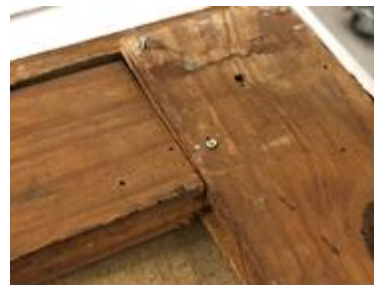
Muntatge tort

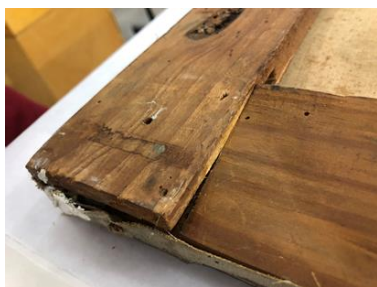
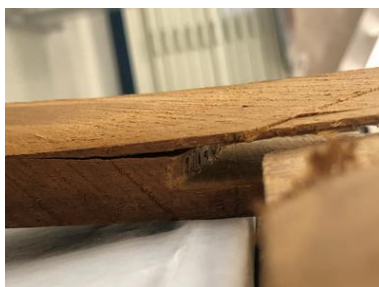
L'estat de conservació és dolent-ruïnós, ha perdut la seva funcionalitat. A causa dels llistons retallats tot el bastidor ha perdut rigidesa, es mou en tots els encaixos. Això ha provocat un trencament de l'encaix de dalt, esquerra. El muntatge del bastidor no és del tot correcte, els llistons estan torts. El travesser fa tensió perquè està completament corbat. Presenta rascades causades per cops. Hi ha un greu atac biològic en forma de xilòfags. El bastidor presenta brutícia i pols acumulada.

Encaix trencat

| S'ha intentat a estabilitzar el bastidor original. Estava, però, tan inestable que s'ha optat de substituir-lo per un bastidor nou. | | Bastidor (Barnart, Barcelona) |

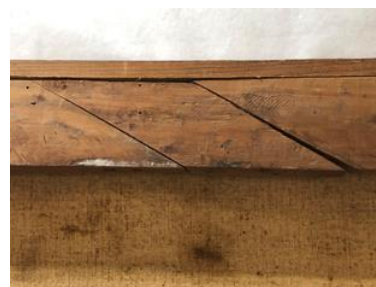
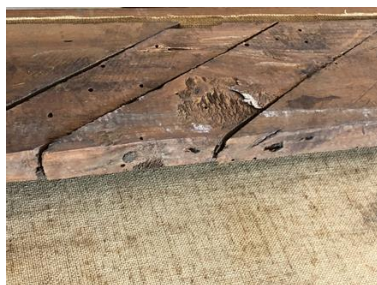
Llistons tallats

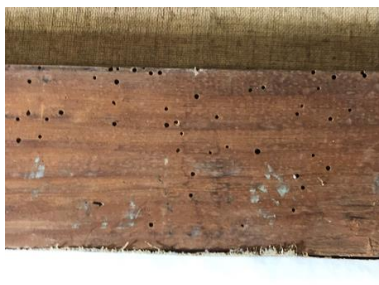
Atac biològic en forma de xilòfags

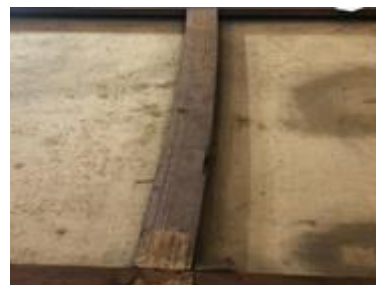
Travesser corbat

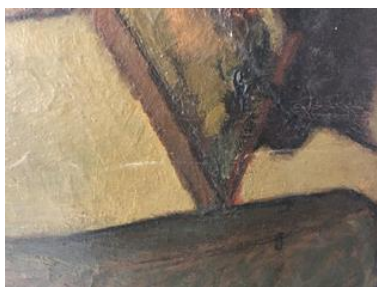
Rascada de color blanc

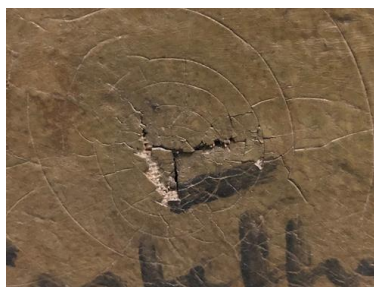
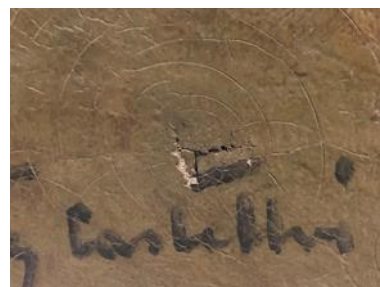
Pèrdua pictòrica a prop de la firma

| Sistema de presentació: Reintegració cromàtica de les pèrdues de la capa pictòrica de manera il·lusionista amb aquarel·les. | | Aquarel·les<br>Winsor&Newton®<br>pinzell de retoc, H <sub>2</sub> O<br>dest.; pintura<br>Gamblins®, 2-<br>Propanol |

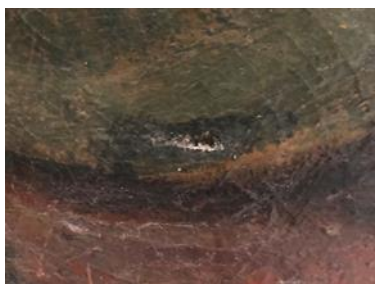
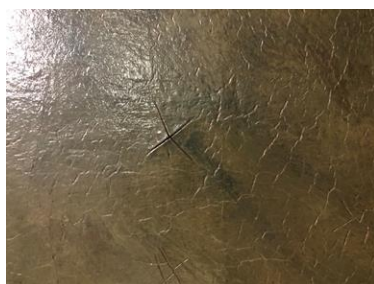
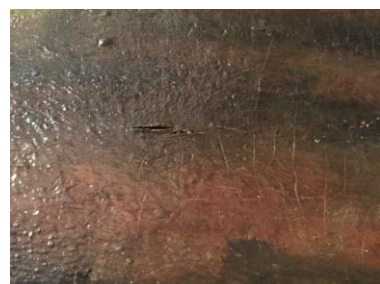
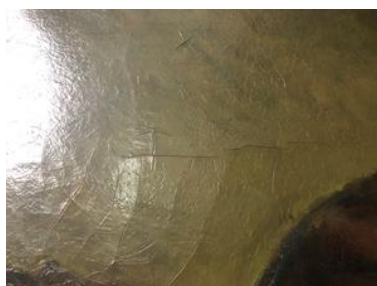
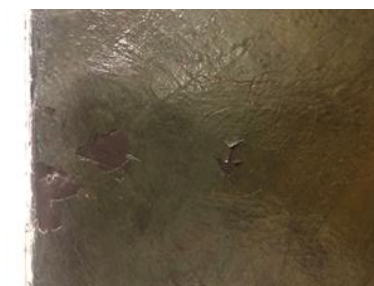
Clivellat i aixecaments

| <p>Fixació de de la capa pictòrica per evitar més pèrdua.</p> | | <p>Cola de pells al 5% en H<sub>2</sub>O dest.</p> |

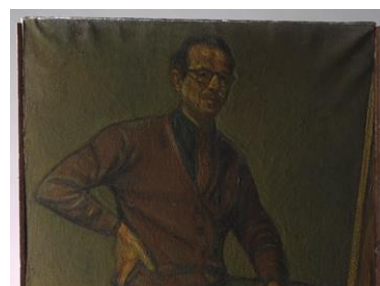
L'estat de conservació és regular-dolent. Degut a la mala qualitat de la tela hi ha deformacions greus a la banda de dalt i sobretot a la cantonada de la dreta. La superfície pictòrica pateix un greu clivellat que puntualment provoca aixecaments. A varies zones hi ha pèrdua i desgast de la capa pictòrica, però sobretot a la zona de les vores. A la zona del cop, a baix, tocant la firma hi ha petites pèrdues. A tota la superfície pictòrica hi ha pols i brutícia acumulada.

Deformacions de la tela a la zona superior

| Aplanat de les cantonades amb humitat controlada i pesos.<br>S'ha pogut minimitzar les deformacions. La deformació gran, a dalt a la dreta, no s'ha pogut eliminar del tot. | | pesos, paper secant,<br>fustes, H <sub>2</sub> O |

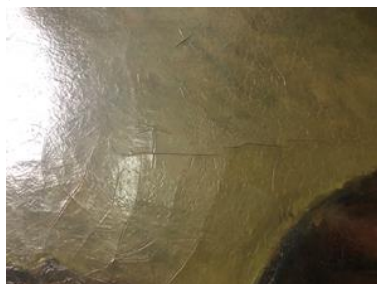
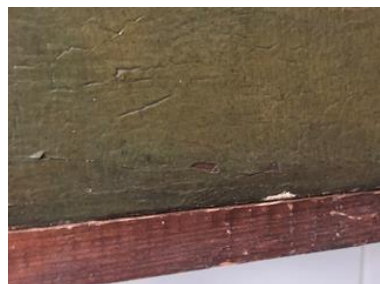
Reserva a les vores on el marc tapava la pintura

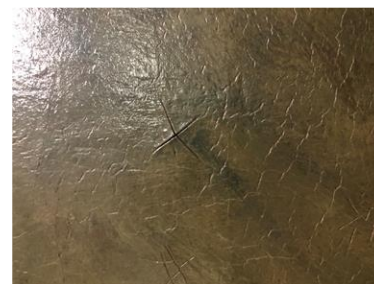
L'estat de conservació és regular, el vernís s'ha engroguit. Hi ha acumulada una capa lleu de brutícia i pols.

Brillantor del vernís

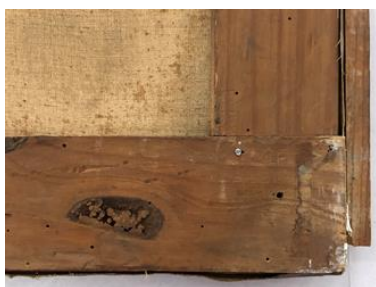
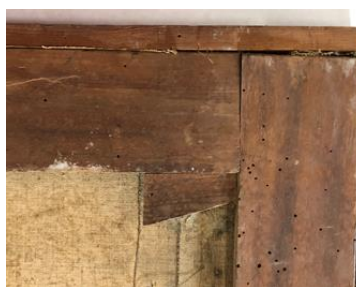
Aixecaments i pèrdua matèrica

| <b>MARC</b> | <p>Eliminació claus.</p> <p>Consolidació i fixació de les vores de despreniment.</p> <p>Neteja mecànica i química.</p> <p>Anivellament de les llacunes amb massilles de reintegració.</p> <p>Reintegració cromàtica il·lusionista amb aquarel·les i miques.</p> <p>Col·locació i muntatge del quadre al marc amb platines.</p> |

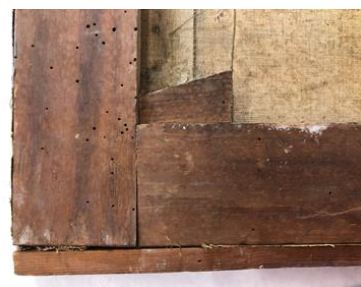
Fissura provocada per un nus
