# **MEMÒRIA D'INTERVENCIÓ EN CONSERVACIÓ-RESTAURACIÓ**

**H- 3032:**

**Naixement del SEAT,  
Francesc Artigau Seguí**

**FONS I COL·LECCIONS  
DEL MUSEU DE L'HOSPITALET**

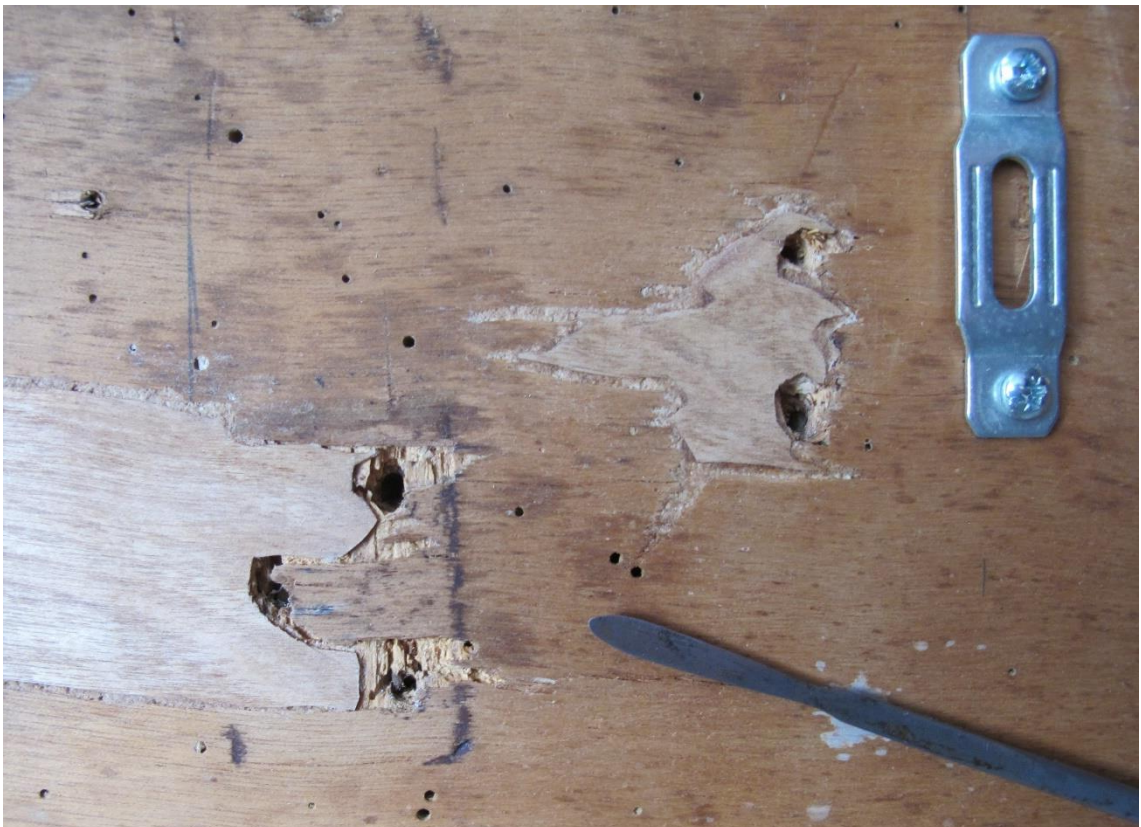
Actual sistema de suspensió (detall de la cantonada superior dreta del revers). A la imatge es poden veure també els forats corresponents a altres dos elements antics utilitzats per penjar l'obra i les fulloles, actualment amb defectes d'adherència, aplicades en una anterior restauració

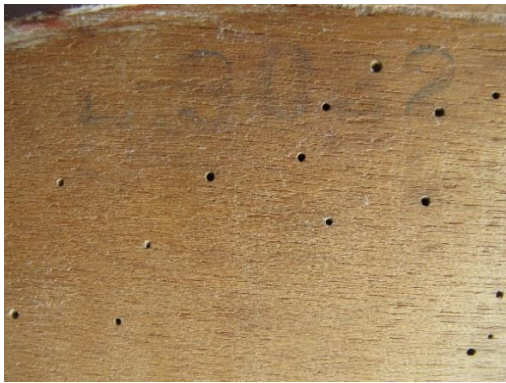
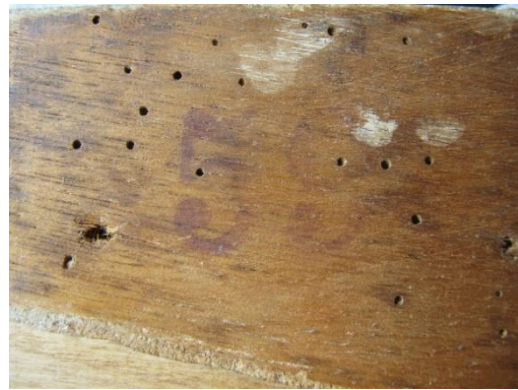
Detall dels dos segells estampats del revers del suport, un amb el número de registre actual (H-3032), amb tinta blava i situat a la cantonada inferior esquerra, i l'altre, amb tinta lila (59), a la cantonada superior esquerra. A la imatge es pot apreciar també un detall de l'atac massiu de corc

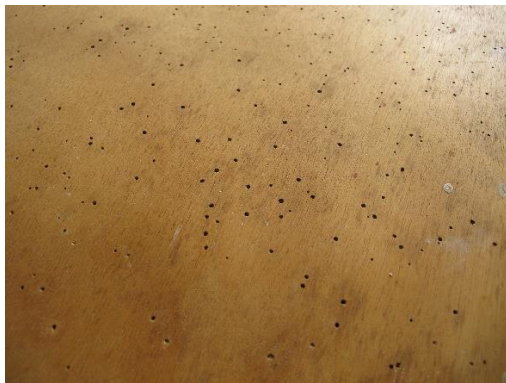
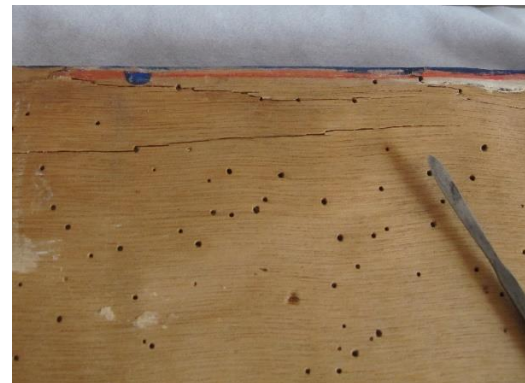
- **Taques de color marronós**, d'un color més fosc que el del suport ligni, localitzades al voltant dels forats de sortida des insectes xilòfags que atacaren l'obra, originades pel producte biocida que s'injectà en una anterior intervenció de restauració (vista del revers).

Taques marronoses, d'un color més fosc que el del suport ligni, degudes a antics tractaments biocides i localitzades al voltant del nombrosíssims forats de sortida des insectes xilòfags. Fissures del suport a l'àrea perimetral

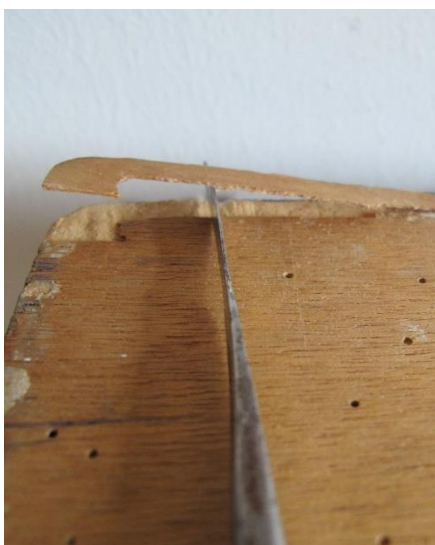
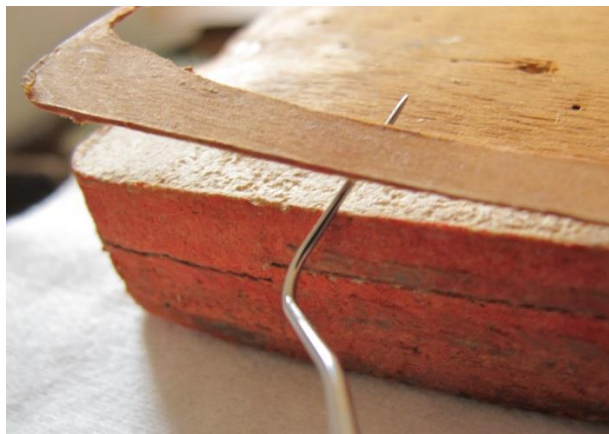
Per exfoliació de la capa més superficial de fullola. Algunes d'aquestes pèrdues es corresponen també amb el **desprendiment d'empelts** realitzats en una intervenció de restauració anterior (vegeu documentació en ANNEX)

Falta d'adherència: Separació d'empelts realitzats en una anterior intervenció

- Encolat dels empelts desenganxats i en perill de despreniment, realitzats en una anterior intervenció de restauració.

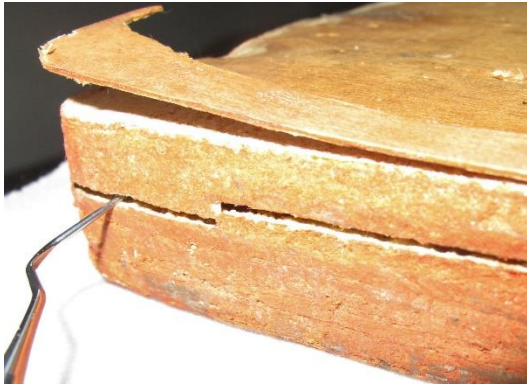
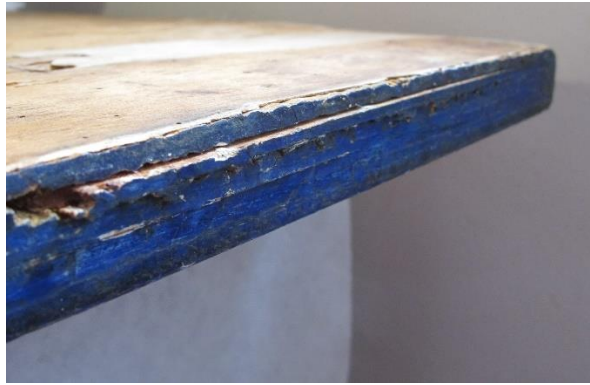
Falta d'adherència dels materials constitutius del contraplacat, localitzats a les vores, amb afectació de la preparació i la capa pictòrica

- Restitució de l'adherència entre les diferents fulloles que integren el contraplacat i correcció de les deformacions (bufaments) presents al revers, mitjançant la injecció d'un adhesiu cel·lulòsic i l'aplicació de pressió controlada durant 24h.

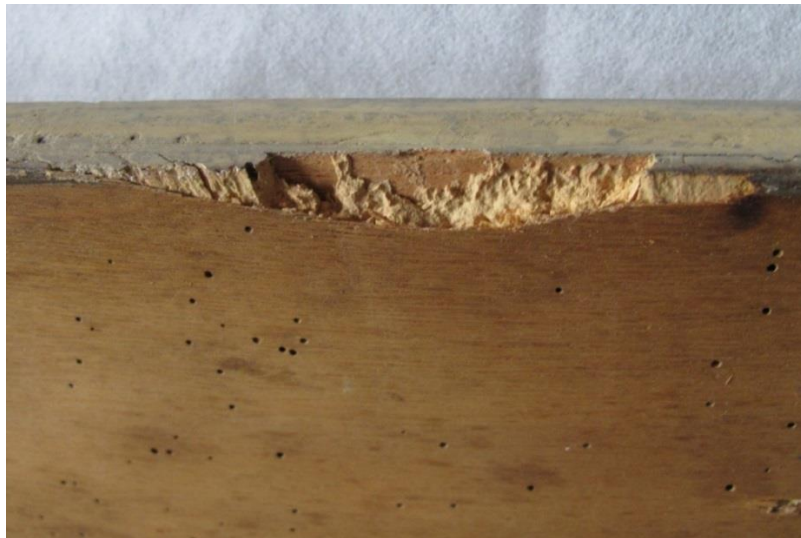
Pèrdues de suport i estat pulverulent de la cola de melamina-formaldehid que uneix les làmines de contraplacat, localitzada a l'aresta superior del revers

- Consolidació per impregnació de la cola de melamina-formaldehid que uneix les làmines de bedoll del contraplacat, en aquelles parts on aquesta ha estat malmesa per la humitat, i presenta un aspecte incoherent, mitjançant la injecció d'un èter de cel·lulosa dissolt en alcohol, per evitar la presència d'aigua que podria degradar la cola i deformar el suport.

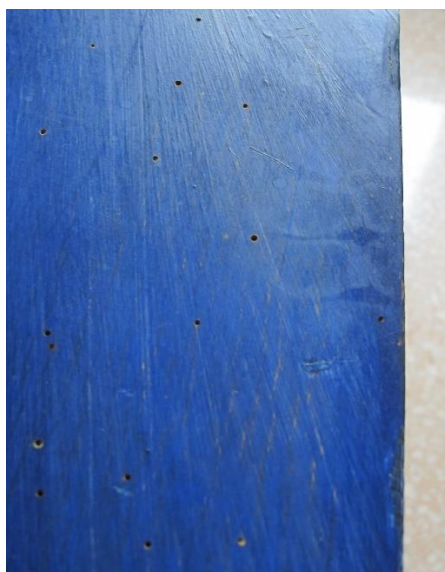
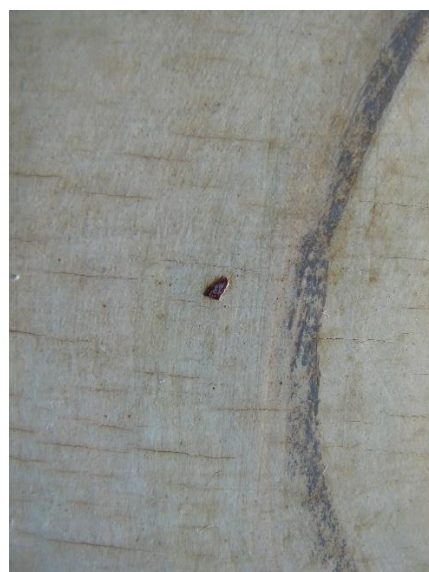
- **Irregularitats** en l'aspecte de la capa de superfície (Krucel<sup>®</sup> E al 2% en metanol) aplicada en una anterior intervenció de restauració com a consolidant de la capa pictòrica.
- **Marques** de dits a la banda inferior, a l'alçada de l'aresta, probablement provocades per una incorrecta manipulació de l'obra.
- **Dipòsits** de pols i brutícia. Entre aquests dipòsits, trobem petits fragments (de fusta, etc.) de color fosc, adherits a la superfície de l'obra pel consolidant de la capa pictòrica.
- **Taques:**  
Petites marques blanquinoses, procedents d'un atac de fongs.

Marques de dits i dipòsits enganxats a la capa de superfície
