## INFORME FINAL DE CONSERVACIÓ RESTAURACIÓ

Escena amb una dona al davant d'un mirall

Retrat núm. H-10747

CRBMC 14.239

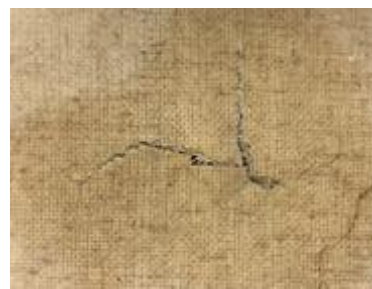
L'estat de conservació de la tela és regular-dolent. La tela està fràgil i molt trencadissa. La qualitat del teixit és baixa, la tela té tendència a crear deformacions perquè la capa pictòrica crea més tensió que la tela mateixa. Presenta un gran estrip de 4,5 x 5 cm en forma de creu. Al revers es veuen diversos clivellats de l'anvers enfosquits causats per cops. Presenta unes taques vermelles causades segurament per una rascada amb algun material de color vermell. Els gavarrots estan parcialment oxidats i en algun punt han provocat una oxidació de la mateixa tela. Totes les vores estan retallades i desfibrades. La tela presenta al damunt de la superfície i entre tela i bastidor una capa de pols i brutícia acumulada, causat per un mal emmagatzematge.

Estrip a la zona inferior

| <p>Consolidació de la tela: tractament de l'estrip seguint el criteri de la mínima intervenció amb el sistema de la microcirurgia tèxtil reteixint la tela amb fils de lli i adherint-les amb una cola orgànica. Forats petits s'han omplert amb borrissol de tela de lli.</p> <p>Per a protegir la zona s'ha aplicat una tela sintètica amb un adhesiu sintètic.</p> | | <p>espàtula calenta (STEM A-3210 EC), microscopi, pinces tissors, pinzell fi, microsoldador, adhesiu fórmula Heiber (cola d'esturió i midó de blat 1:1), tela de gasa de polièster, Beva 371® i Ciclohexà (1:2), paper siliconat fusta, pesos</p> |

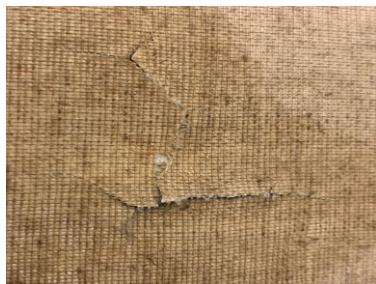
Detall de l'estrip a la zona inferior

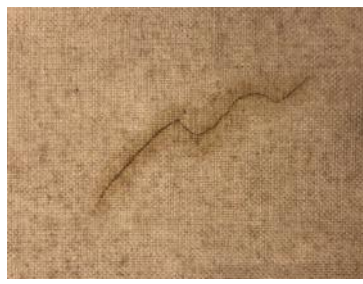
Clivellat vist des del revers

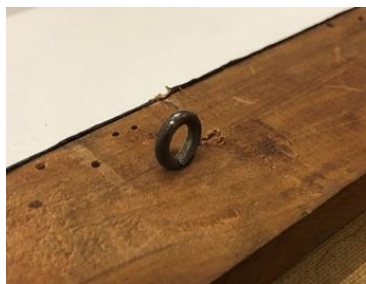
Antic sistema de subjecció

| Eliminació de la baga oxidada que era l'antic sistema de subjecció. | | Alicates |

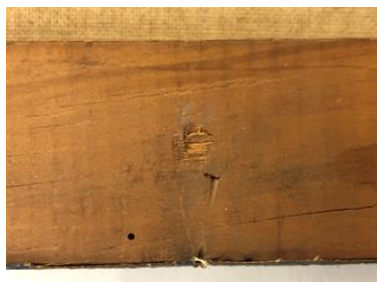
L'estat de conservació és bo-regular. En el moment que es va muntar no es va fer del tot correcte, els llistons no encaixen del tot. Presenta algunes rascades puntuals causades per cops i els claus del muntatge del marc van marcar la fusta. Hi ha atac biològic en forma de xilòfags i brutícia i pols acumulada. La baga està oxidada.

Rascades; clau marcat

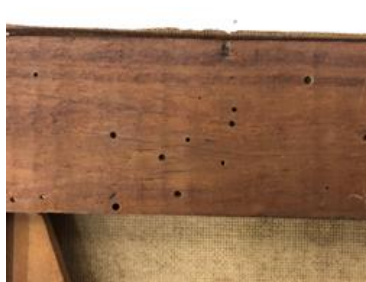
Atac de xilòfags

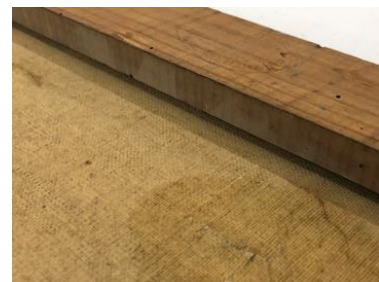
Pols i brutícia acumulada

| Neteja mecànica i química de la fusta del bastidor per a eliminar pols i brutícia superficial amb paletina i després amb una solució aquosa i dissolvent. | | paletina<br>hisops<br>H <sub>2</sub> O dest. i alcohol<br>(50:50) |

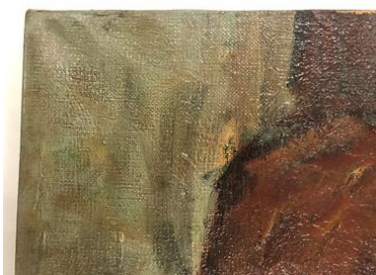
L'estat de conservació és regular. Hi ha petites pèrdues de policromia a la zona de l'estrip i a la banda de dalt. Es pot observar desgast i micropèrdues a les vores del quadre. Degut a les tensions del bastidor i degut a la mala qualitat de la tela hi ha deformacions a les cantonades. La superfície pictòrica pateix un clivellat causat per cops. A la vora de la dreta, a baix, hi ha restes de daurat, provenint segurament del marc. A tota la superfície pictòrica hi ha pols i brutícia acumulada.

Deformacions al encaixos dels bastidors

Minimització de les deformacions de la tela mitjançant aplanament i humidificació controlada de la tela.

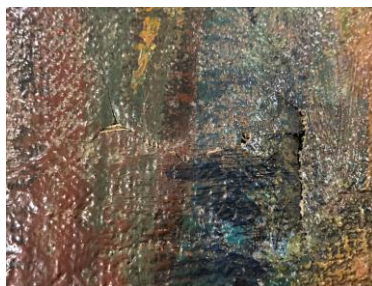
Estrip vist per l'anvers

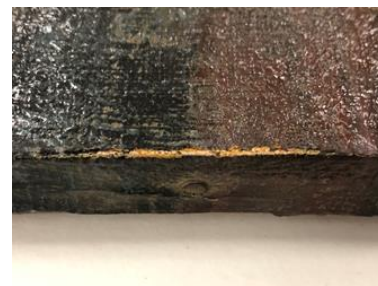
Micropèrdues a les vores

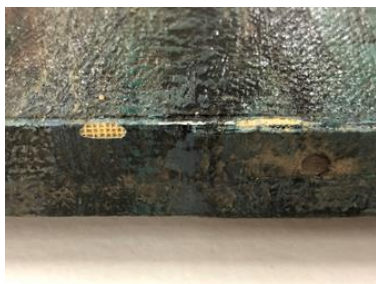
L'estat de conservació és bo-regular. Hi ha una petita pèrdua de la capa de preparació a la banda superior de menys d'1cm. També hi ha alguna micropèrdua a la zona de l'estrip. La capa de preparació dels perímetres té una coloració grisa degut a la pols i el pas del temps.

Petita pèrdua de menys d'1 cm

| <p>Anivellament de les zones de pèrdua de la capa pictòrica i de preparació amb estuc tradicional.</p> <p>Les vores s'han desestucat amb el mateix buffer utilitzat per a la neteja.</p> | | <p>Cola de conill Lefranc&amp;Bourgeois®, H<sub>2</sub>O cola: 1:9 cola en H<sub>2</sub>O desionitzada Massilla: 50 g d'H<sub>2</sub>O cola, 80 g de carbonat càlcic, espàtula de guixaire buffer pH 6.3</p> |

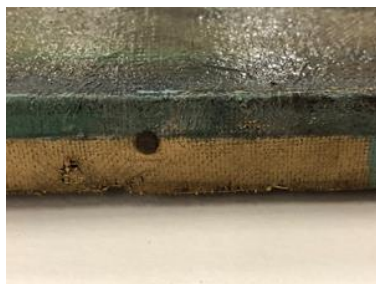
Capa pictòrica a les bandes; capa de preparació amb capa de pols

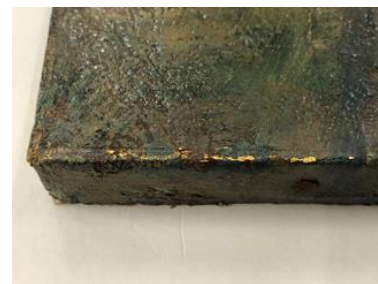
Restes de daurat

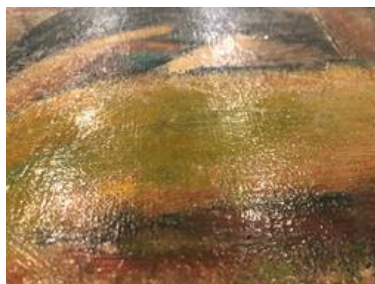
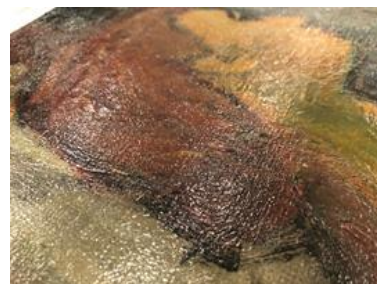
L'estat de conservació és regular, el vernís s'ha engroguit. Hi ha acumulada una capa lleu de brutícia i pols.

Brillantor del vernís

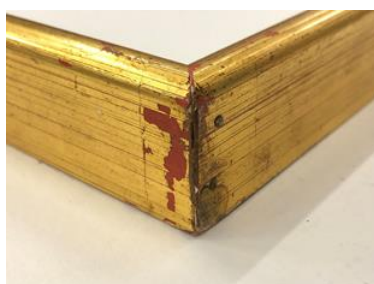
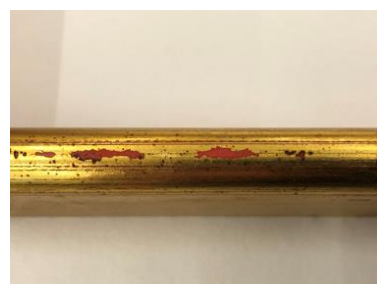
L'estat de conservació del marc és regular. A les cantonades i les bandes hi ha pèrdua matèrica de la capa de preparació i cromàtica del daurat. El daurat presenta moltes rascades, taques d'oxidació i desgast. Es pot observar una capa de brutícia i pols acumulada. Al revers té algunes rascades, cops i taques.

Desgast i pèrdua del daurat

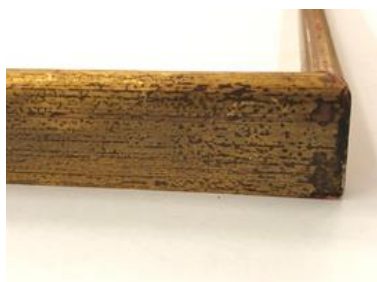
Oxidació del daurat a la banda superior

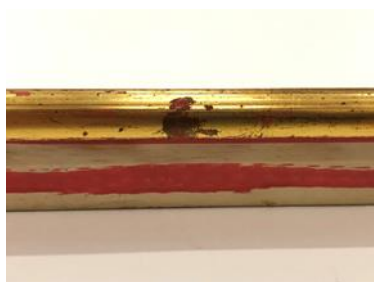
Taques i desgast

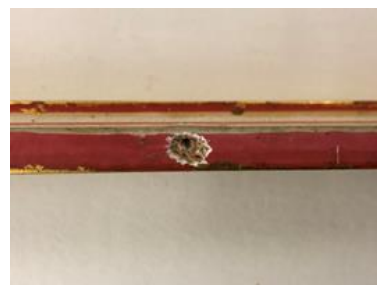
Tres forats a causa de l'eliminació de les puntes

| <p>Eliminació dels claus oxidats que fixaven el marc al bastidor.</p> <p>Eliminació de les tres puntes. Com que estaven tan enfonsades, s'ha hagut de rebaixar al voltant la fusta mecànicament.</p> | <br> | <p>Alicates, bisturí</p> |

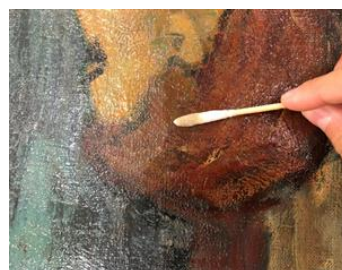
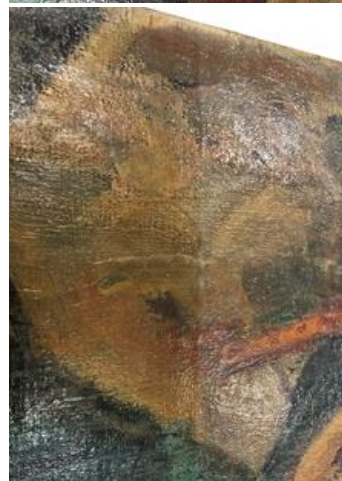
net | brut

S'ha pogut eliminar un vel grisós de pols i brutícia.

Neteja de la superfície de la policromia amb un sistema aquós, mitjançant el control del pH i la concentració iònica.
