# MEMÒRIA D'INTERVENCIÓ H-585

| Nom de l'objecte | Pintura |
| Autor / Època | Hidalgo Pagès, Joaquim, Miguel / Tercer quart del segle XX (1958) |
| Tema / Descripció / Títol | Paisatge urbà nocturn. Fragments de cases amb els seus patis i arbres, a primer terme, vistos des d'una posició elevada. En segon terme, i com a tema principal, la part del darrere d'un vell bloc de pisos, amb les seves galeries / Galeries |

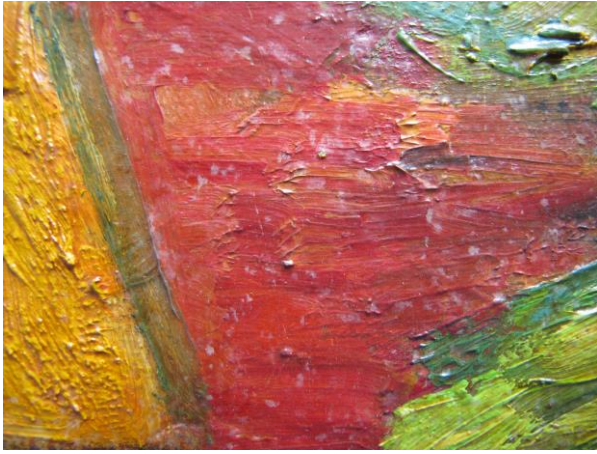
- Dipòsits superficials de pols.
- Atac generalitzat de fongs en forma de petites taques de color clar i blanc.

**Fig. 12 Taques blanques a l'anvers. Atac de fongs**

- Desinsecció i tractament al bastidor i parts afectades per l'atac de corc.
- Eliminació de les petites taques blanques disseminades per tota la superfície pictòrica (rastres d'antics fongs) i del vernís esgrogueït (si després d'una atenta inspecció es considera que no és un vernís original).

- Desinfecció de la capa pictòrica atacada pels fongs mitjançant nebulització d'una solució fungicida, seguida de l'aspiració puntual de les hifes i espores procedents dels fongs, emprant cànules i raspalls tous de petites dimensions.

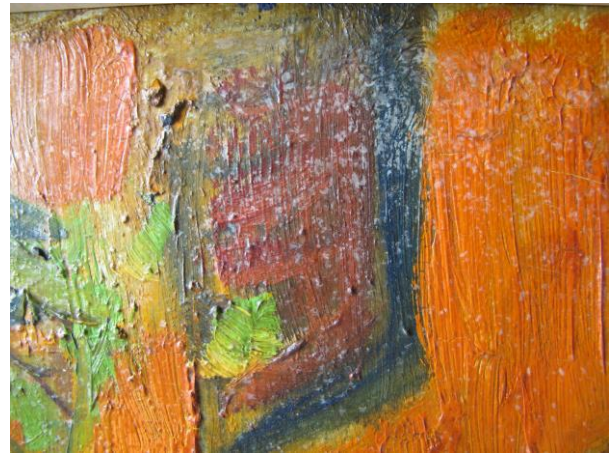
**Fig. 13 Taques blanques a l'anvers. Atac de fongs**

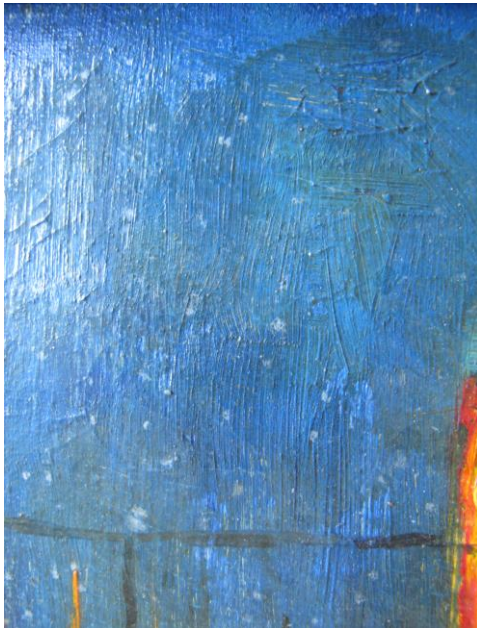
**Fig. 13 Taques blanques a l'anvers. Atac de fongs**

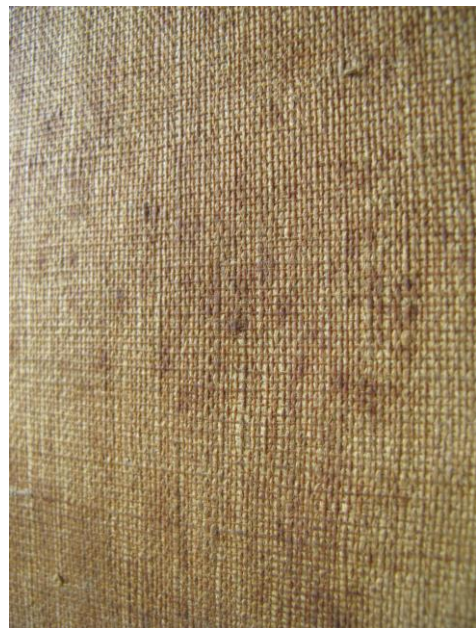
- Atac generalitzat de fongs en forma de petites taques fosques pel revers.
- Dipòsits de pols i brutícia.
- Diverses deformacions del suport tèxtil provocades pels considerables empastaments de la capa pictòrica.

**Fig. 14 Taques fosques al revers. Atac de fongs**

- Desinfecció del bastidor i de la tela atacats pels fongs mitjançant nebulització d'una solució fungicida, seguida de l'aspiració puntual de les hifes i espores procedents dels fongs, emprant cànules de petites dimensions.

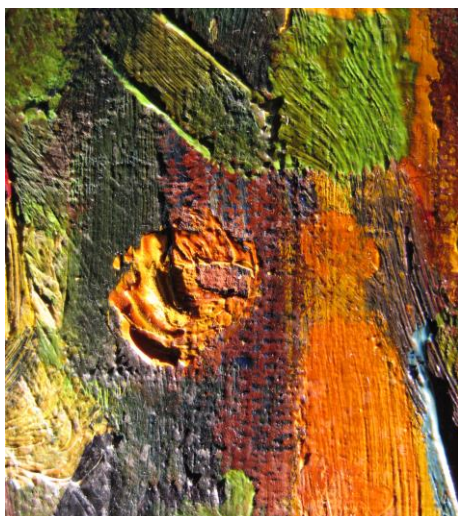
Es troben indicis que condueixen a pensar que l'obra ha estat realitzada a sobre d'una pintura precedent, doncs algunes pinzellades passen per damunt d'antigues pèrdues d'una anterior capa pictòrica.

**Fig. 15 Pèrdues de capa pictòrica i pintura subjacent**

- Estucat de pèrdues.
- Reintegració cromàtica, de caire il·lusionista, de les zones estucades.

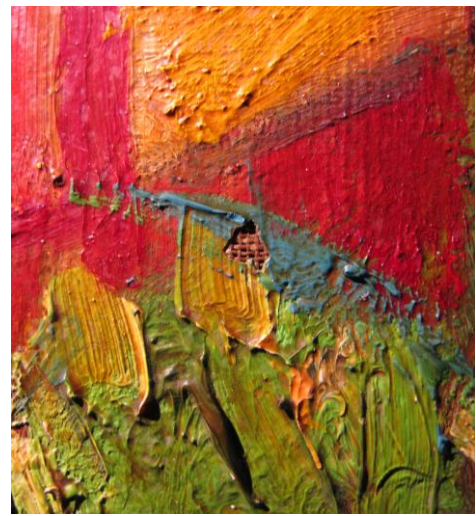
- Pèrdues puntuals actives, acompanyades de capa pictòrica.

**Fig. 16 Pèrdues de capa pictòrica i preparació**

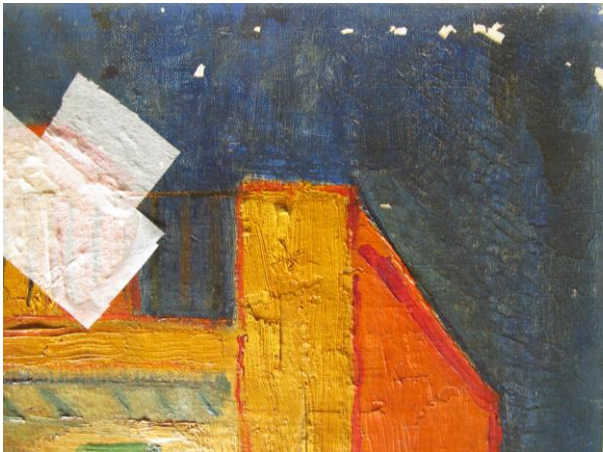
- Despreniments i pèrdues de pintura, localitzades, especialment, a la meitat superior de l'obra, al color blau del cel i als colors ocres i taronges.

**Fig. 17 Aixecaments i pèrdues de capa pictòrica**

- Empaperat puntual de protecció d'aquelles parts que presenten aixecaments i manca de cohesió amb els estrats precedents, així com pèrdues.

- Desempaperat i adaptació dels aixecaments amb aplicació d'escalfor i pressió controlada.

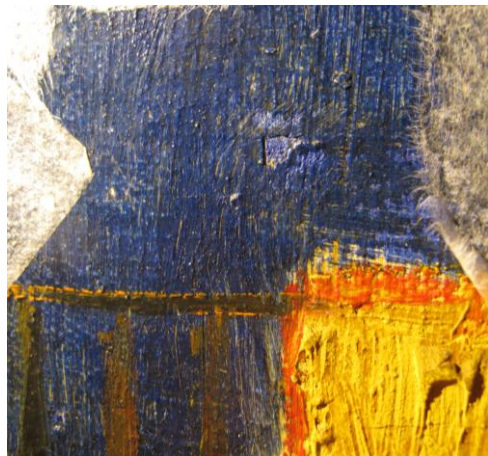
- Empaperats puntuals de protecció.
- Es detecten indicis de possibles reparacions realitzades, probablement, pel propi autor, fetes, amb oli, en llocs on la capa pictòrica s'havia després.

**Fig. 18 Pèrdua amb antic retoc sota nivell**

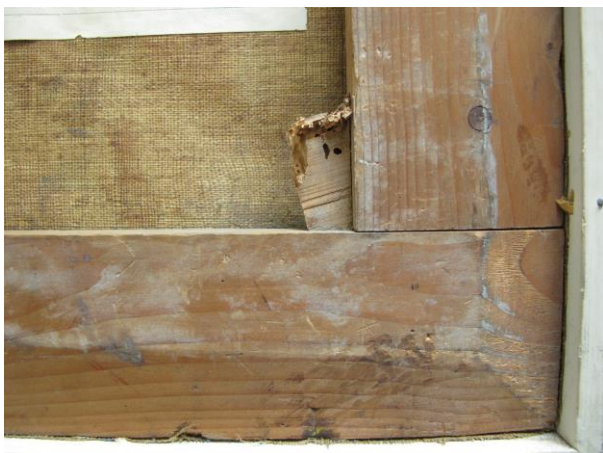
**Fig. 19 Pèrdua de suport a les falques inferiors**

- Reconstrucció volumètrica dels extrems de les dues falques inferiors, deteriorades per l'antic atac de corc, però que no havien vist minvada la seva funció mecànica. S'opta per la reconstrucció d'aquestes (en lloc de la seva substitució) per evitar sotmetre a la pintura a vibracions que poguessin provocar nous trencaments i pèrdues.

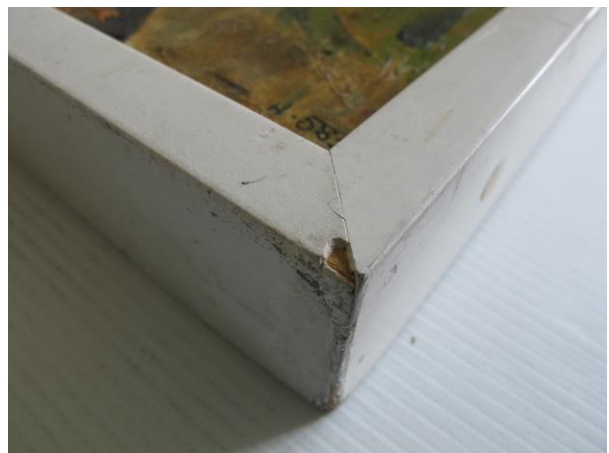
- Pols i brutícia superficial.
- Taques fosques, produïdes per contacte i fregament amb altres objectes.
- Lleugeres abrasions i pèrdues de policromia a les quatre cantonades, originades per fregament i manipulació.

**Fig. 20 Pèrdues de lacat al marc**

- Estucat de pèrdues, deixant a la vista el color blanc de l'estuc.

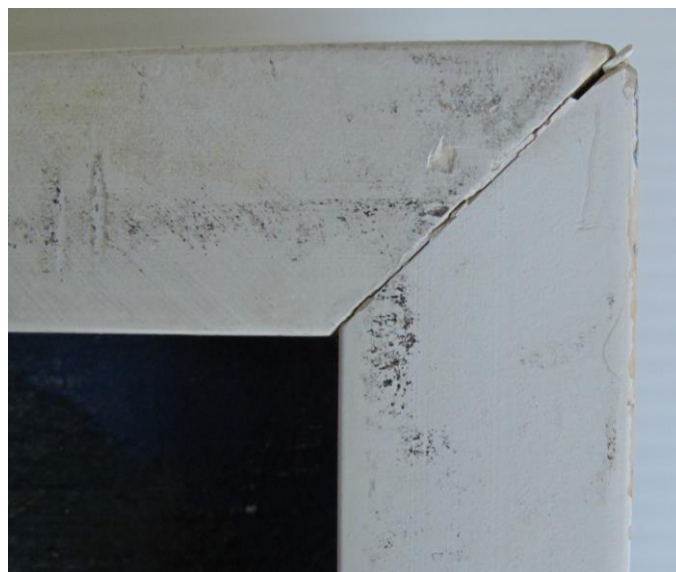
**Fig. 21 Abrasions, cops i taques a la superfície del marc**

- Neteja superficial química i mecànica per eliminar la pel·lícula de brutícia greixosa que enfosqueix parcialment el lacat, així com les marques fosques ocasionades per fregaments d'objectes..
