INFORME FINAL DE CONSERVACIÓ RESTAURACIÓ

Retrat núm. H-10729

CRBMC 13.931

Pintura sobre tela

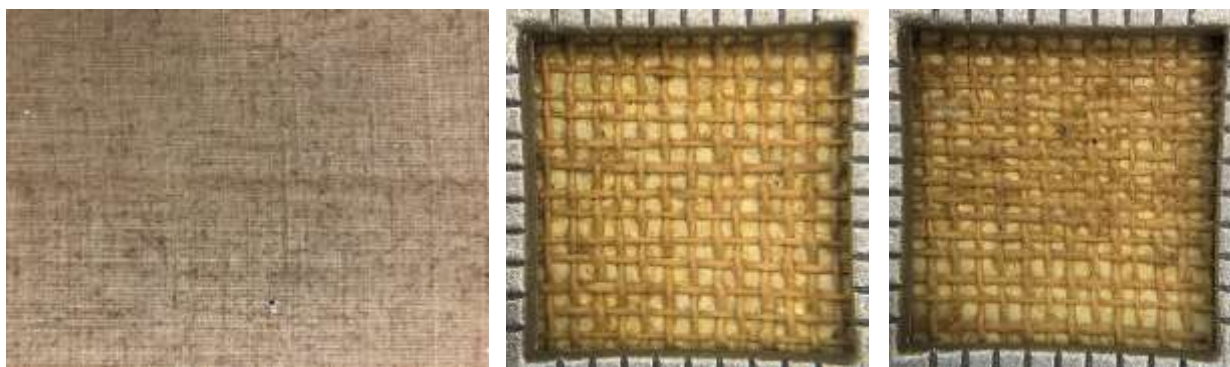
L'estat de conservació de la tela és bo-regular. La tela presenta al damunt de la superfície i entre tela i bastidor una greu capa de pols i brutícia acumulada, causat per un mal emmagatzematge. Totes les vores estan retallades, desfibrades i arrugades. La tela presenta un microforat a la zona inferior al mig d'uns 2 mm. Es poden observar tres petits estrips d'uns 5 mm la vora inferior. La fibra de les vores estan rígides i trencadisses. A les fotografies de llum rasant es poden observar deformacions de la tela d'unes dimensions de 2 cm aproximadament a la zona inferior on hi ha brutícia entre tela i bastidor. També té suaus deformacions als quatre encaixos causades pel tensament del bastidor. Part de la capa de preparació va traspasar la tela en el moment d'aplicar-la i la va tacar (zona dreta).

1. Fotografies de detall: tramet de la tela, zona del tramet poc homogeni

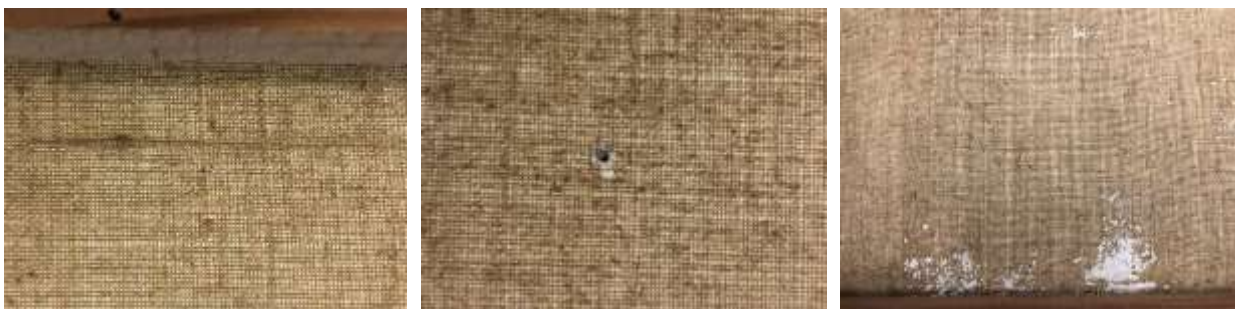
2. Fotografies de detall: defecte del tramat, microforat, capa de preparació traspassada

| <p>Consolidació de la tela: tractament de l'estrip seguint el criteri de la mínima intervenció. S'ha omplert el microforat de la tela amb fibres de fils de lli i s'ha adherit amb un adhesiu sintètic.</p> | | <p>fibres de lli, Lineco<br/>PVA (marca: Agar<br/>Agar), pinces,<br/>espàtula calenta,<br/>paper siliconat</p> |

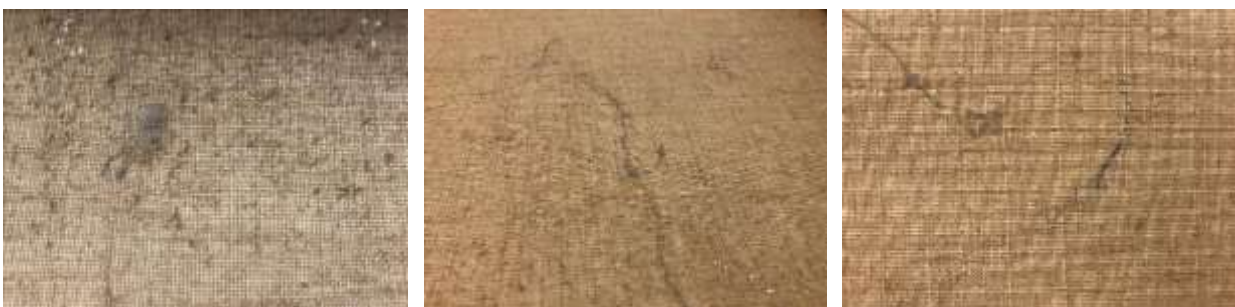
3. Fotografies de detall: pols i brutícia acumulada, taca de color gris

Neteja mecànica del suport de tela eliminant la pols i la brutícia que hi ha a la superfície.

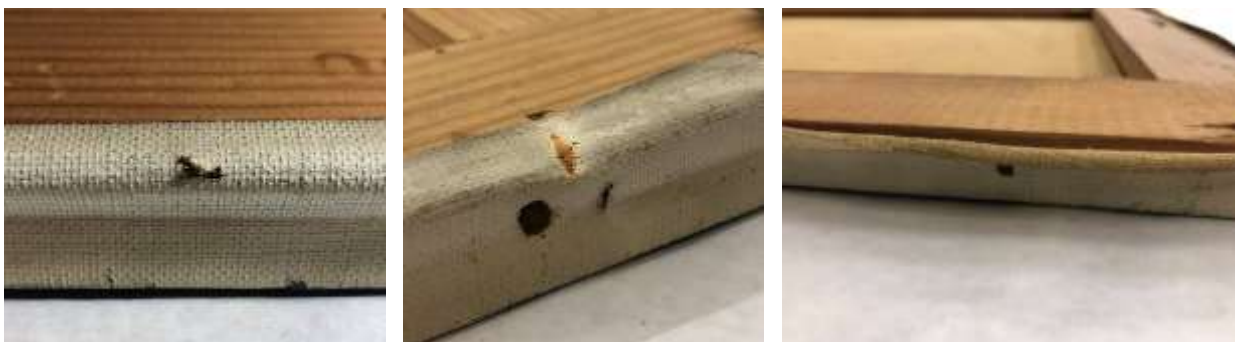
4. Fotografies de detall: estrips petits a la vora inferior, tela arrugada i rígida

| <p>Aplanat i fixació de les bandes de tensió i reforç arrugades amb calor i humidificació controlada.</p> <p>Fixació de les vores al bastidor amb grapes i teixit no teixit com a protecció.</p> | | <p>planxa, buffer 6.6, grapadora Rapid® BTX530, grapes inox. (10 cm) Rapid®</p> |

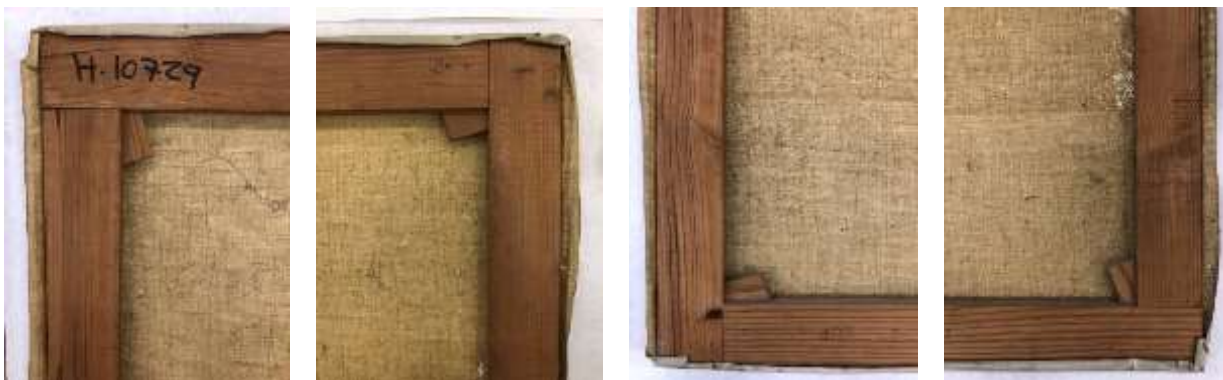
5. Fotografies de detall: encaixos del bastidor i falques

| <p>Aplicació d'una protecció preventiva de les falques perquè no puguin caure en el futur i danyar la tela.</p> | | <p>Dremel® Stylo Model 2050, broca 1mm, cargols, volanderes, fil de lli d'enquadrernació</p> |

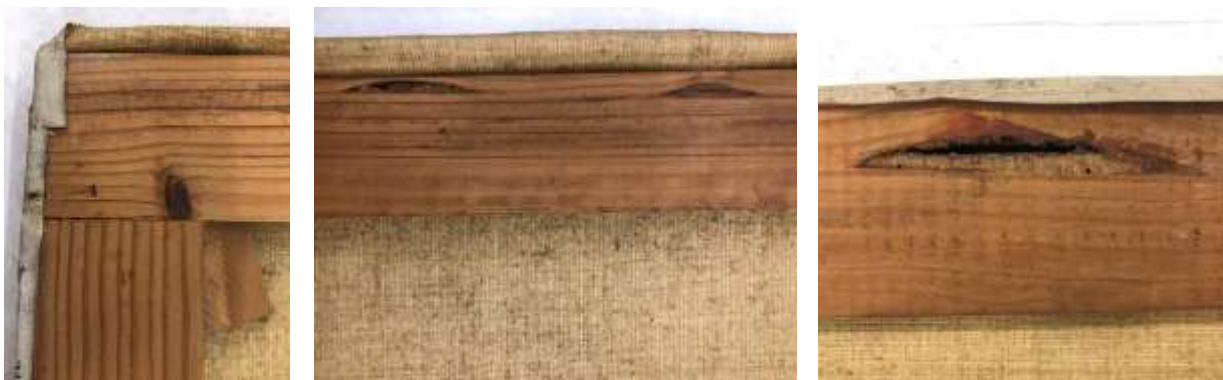
L'estat de conservació és regular, presenta un lleu atac biològic en forma de xilòfags al travesser de baix. El bastidor està mínimament guerxat. Hi ha molta brutícia i pols acumulada. Presenta algunes rascades i la fusta del travesser de la dreta és molt rugosa. Té marques de claus a la fusta causades pel muntatge del marc al bastidor.

6. Fotografies de detall: nusos, nusos oberts, imperfeccions de la fusta

Cal observar els nusos dels travessers perquè amb el temps poden esquarterar-se i deformar la fusta, cosa que podria provocar tensions a la tela.

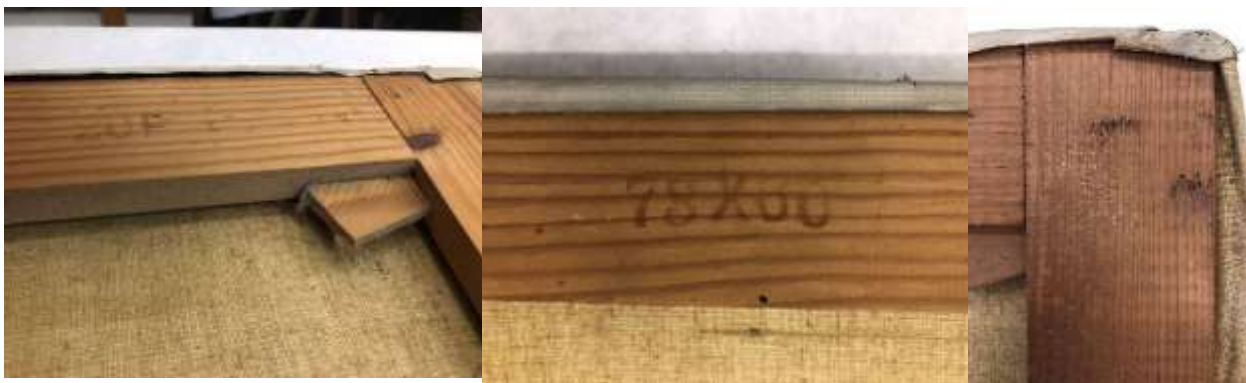
7. Fotografies de detall: indicacions de mida, rascades

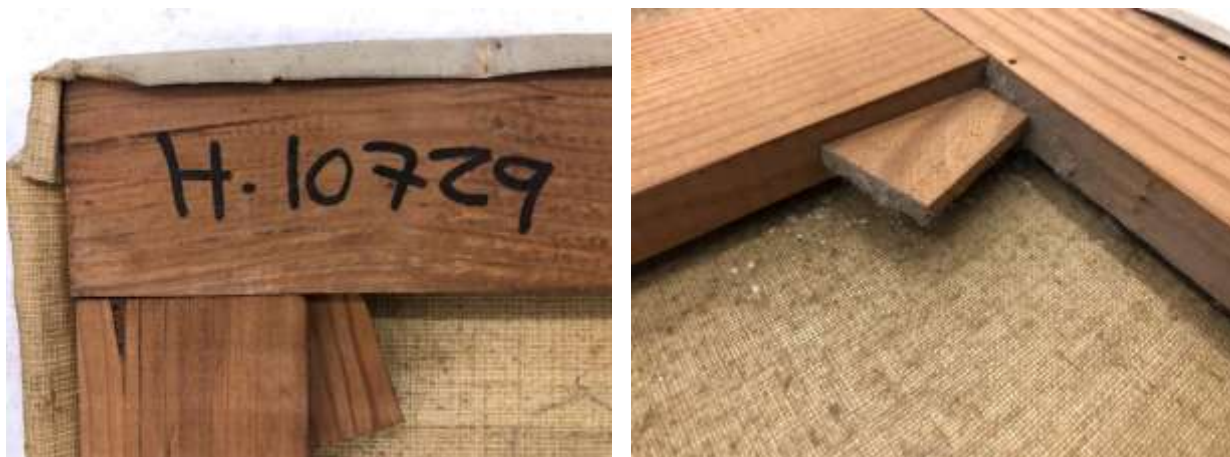
8. Fotografies de detall: Número de registre, falca amb pols i brutícia acumulada

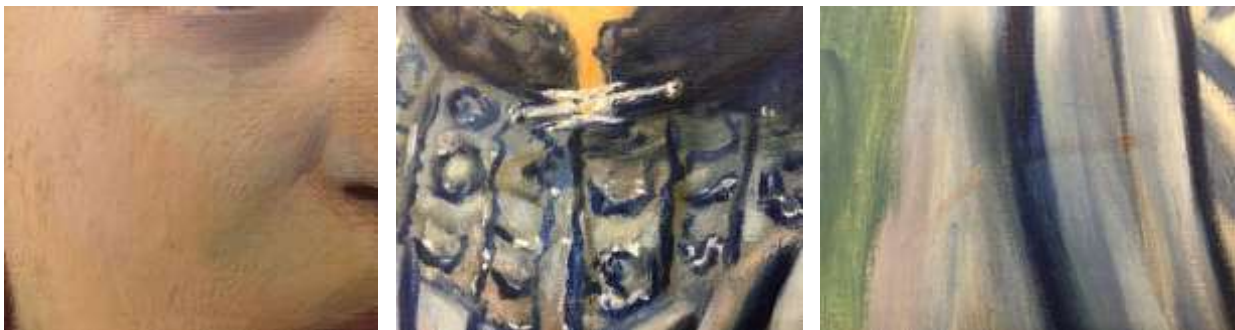
grogues i que també en aquesta zona hagi reaccionat la policromia. S'observa una rascada de color vermell a la zona del vestit d'uns 13 cm. Es troba un microclivellat d'envelliment sobretot a la zona de la cara. A les vores, on el marc toca la pintura hi ha pols i brutícia acumulada. S'observen dues deformacions de la tela des de l'anvers a la zona inferior a causa de la brutícia que ha caigut entre tela i bastidor. La capa pictòrica i la capa de preparació (cantonada dalt) presenta una capa de brutícia i pols acumulada. Aquesta capa provoca que la capa pictòrica parcialment està emblanquinada. Es poden veure taques petites de color daurat que venen del marc. Hi ha algun petit desgast de capa pictòrica i de preparació a les cantonades i les vores.

10. Fotografies de detall: cara, vestit, rascada a la zona del vestit

| <p>Sistema de presentació: Reintegració cromàtica de les pèrdues de la capa pictòrica i de la rascada vermella de manera il·lusionista amb aquarel·les.</p> | | <p>Aquarel·les<br/>Winsor&amp;Newton®<br/>pinzell de retoc<br/>H<sub>2</sub>O dest.</p> |

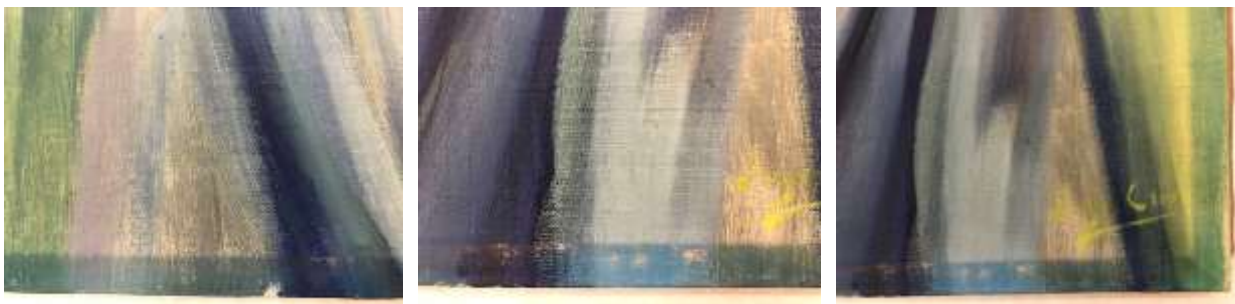
L'estat de conservació és regular. Sembla que els colors amb el pas del temps han patit una reacció química degut a la seva exposició a la llum i la qualitat del pigment. Aquest és el cas on més extrem ha actuat la degradació. A causa d'aquesta reacció hi ha un canvi de color: els blau-verd s'han convertit en groc i vermell-marró. Aquest efecte es pot observar sobretot en els marges del marc on la capa pictòrica estava tapada i d'aquesta manera protegida de la llum. És probable que les cares no fossin tan

11. Fotografies de detall: cara, vestit, canvi de color de la policromia (zona inferior)

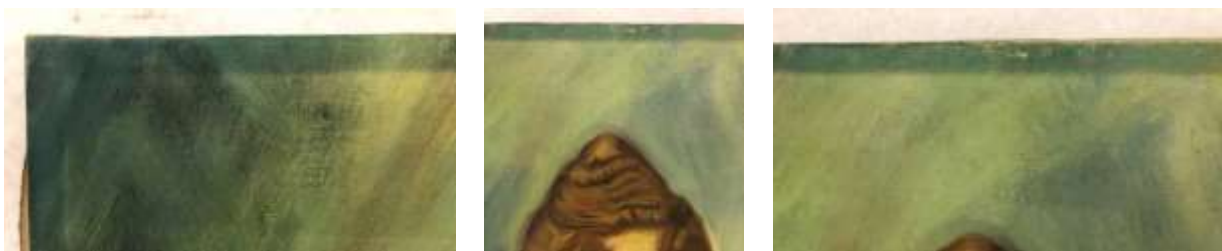
12. Fotografies de detall: cara, vestit, canvi de color de la policromia (zona superior)

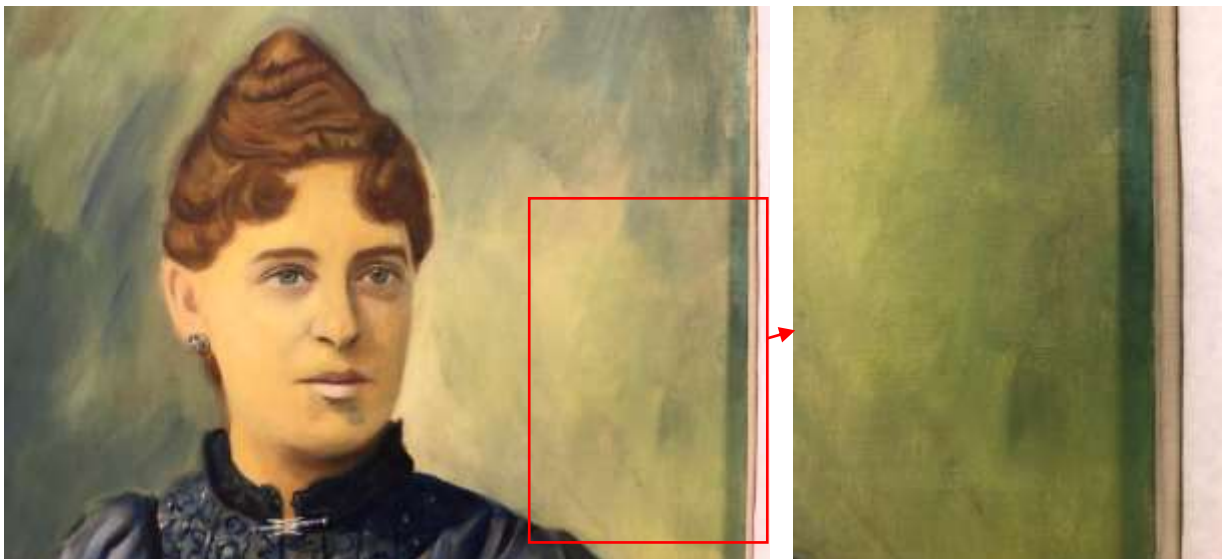
13. Fotografies de detall: cara, vestit, canvi de color de la policromia (zona dreta)

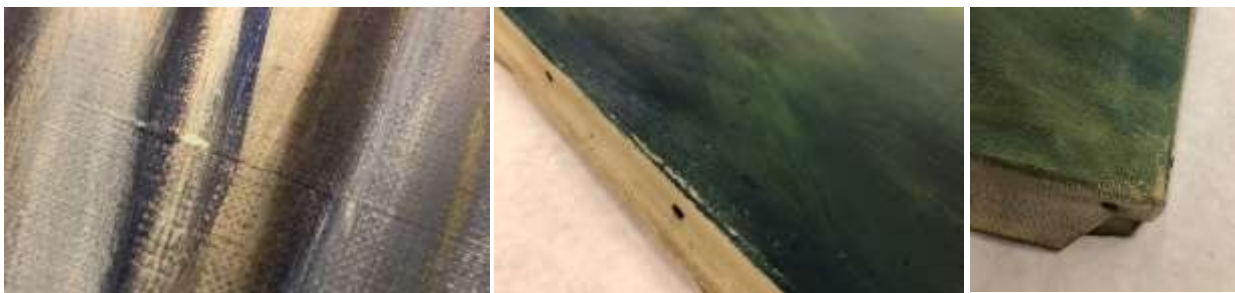
14. Fotografies de detall: tramat i nus vist pel anvers, desgast de la policromia a la zona del marc

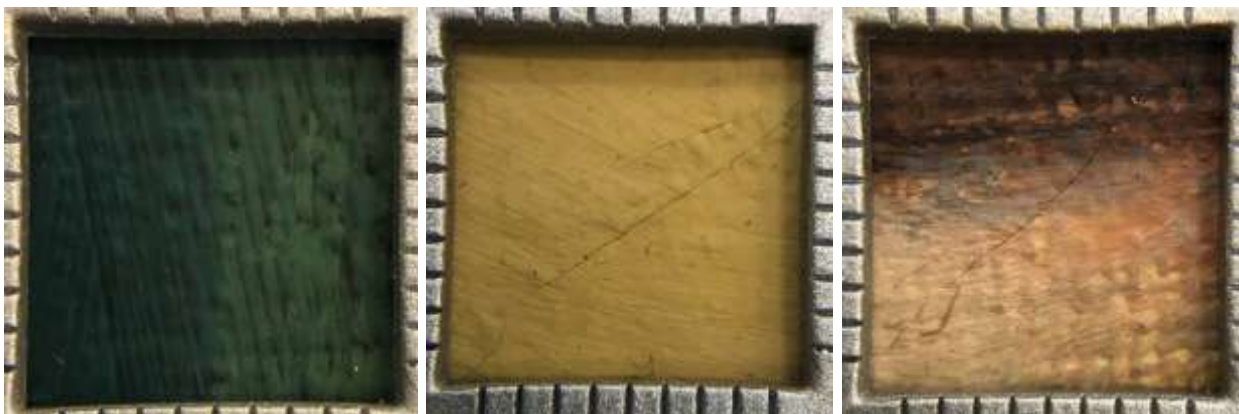
15. Fotografies de detall: augment de zona de canvi de color, clivellat d'envelliment

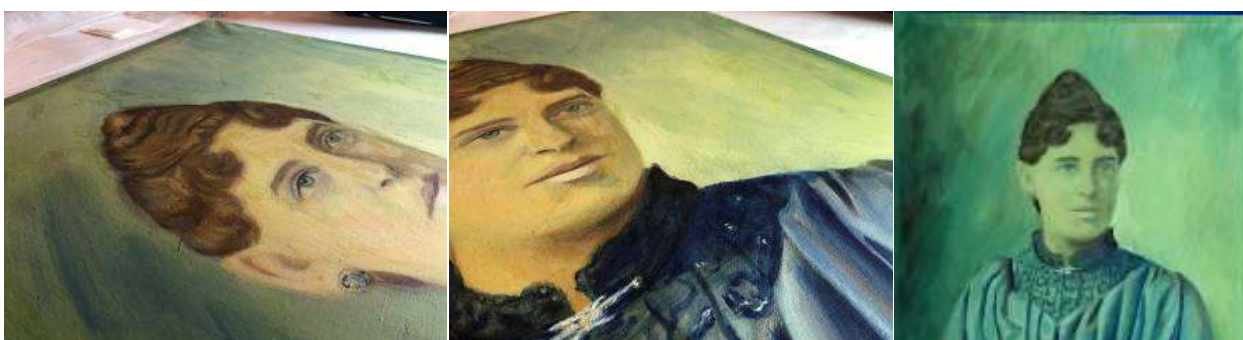
L'estat de conservació és bo-regular. Hi ha acumulada una capa de brutícia i pols. Es veu parcialment emblanquinat.

16. Fotografies de detall: capa de pols i brutícia acumulada, fotografia ultraviolada: vernís

| <p>Neteja de la superfície de la policromia amb un sistema aquós, mitjançant el control del pH i la concentració iònica.</p> <p>S'ha pogut eliminar un vel blanquinós de pols i brutícia.</p> <p>La rascada vermella no s'ha pogut eliminar. Es dissimularà amb un retoc il·lusionista.</p> | | <p>buffer 6.6; hisops</p> |

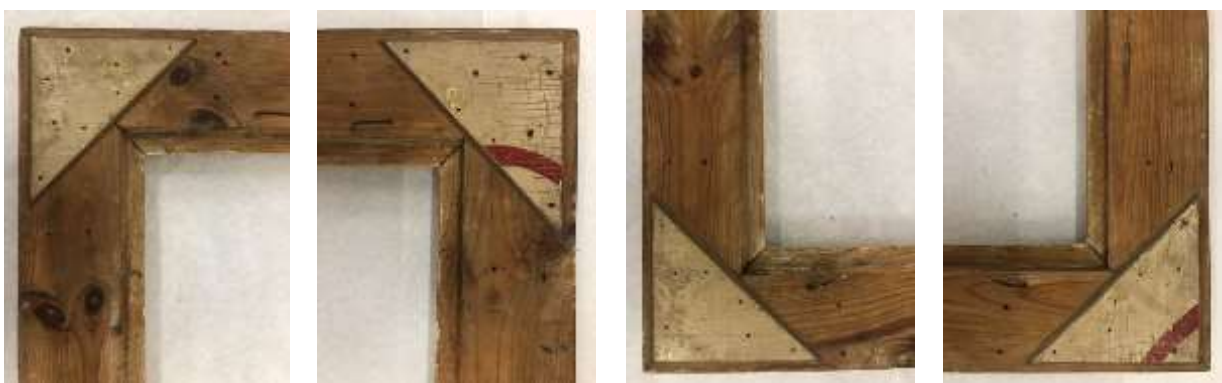
L'estat de conservació de la fusta és regular. Malgrat les fulloles el marc té els encaixos molt oberts. A la cantonada dreta hi ha pèrdua matèrica de la capa de preparació i cromàtica del daurat. El daurat a part de rascades i una gran quantitat de desgast presenta una fissura al llistó dret provocat per la internes de la fusta. El llistó dret està deformat. Presenta un lleu atac biològic en forma de xilòfags. Es pot observar una capa important de brutícia i pols acumulada. Té algunes rascades i taques de color blanc i daurat. Les fulloles tenen petites pèrdues matèriques de la capa pictòrica i les puntes estan oxidades. Alguns dels nusos tenen fissures petites.

17. Fotografies de detall revers: Encaixos amb fulloles

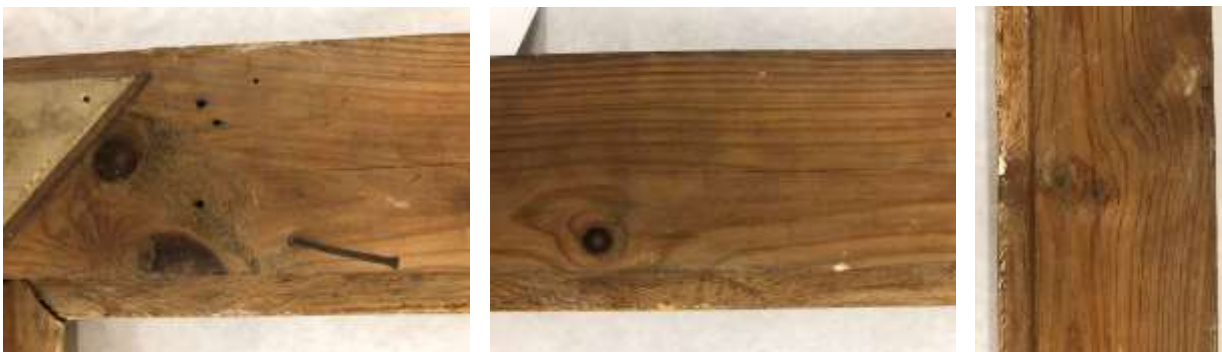
18. Fotografies de detall revers: nusos (llostó dalt i dreta)

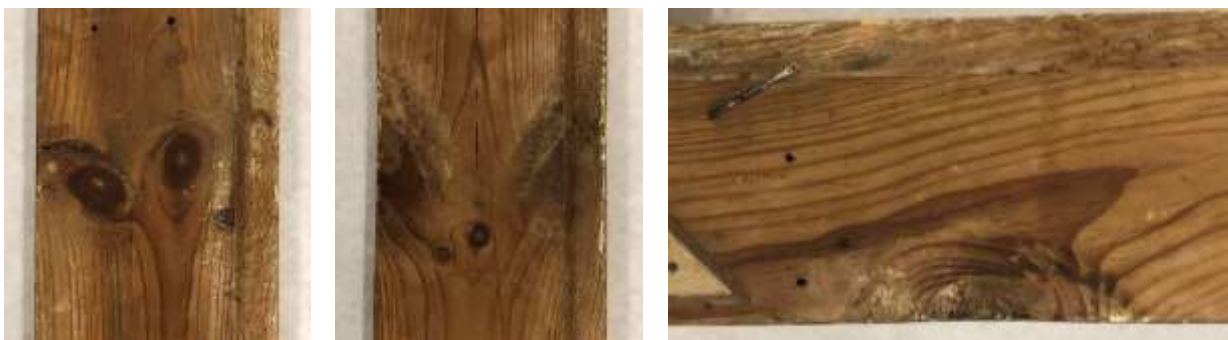
19. Fotografies de detall revers: nusos (llostó esquerre i baix)

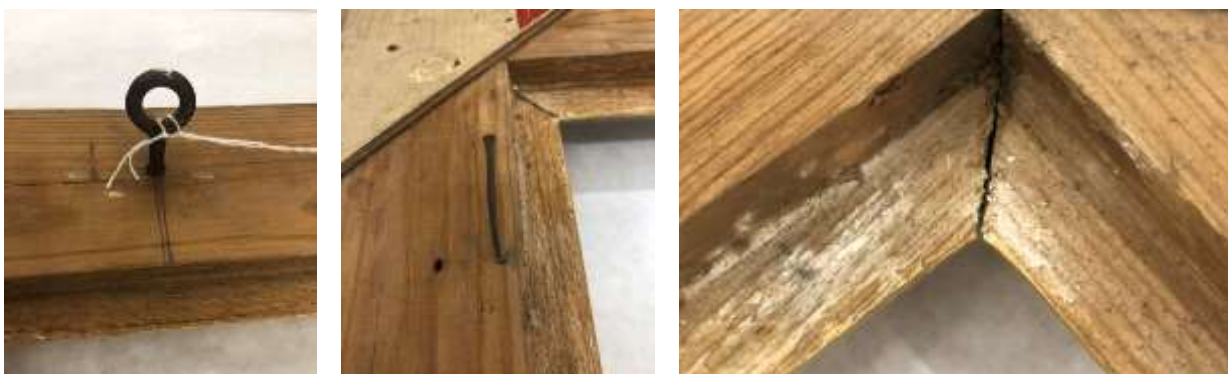
20. Fotografies de detall revers: baga, claus i aresta rebaixada

| <p>Eliminació dels claus rovellats que fixaven el marc al bastidor.</p> | | <p>Alicates</p> |

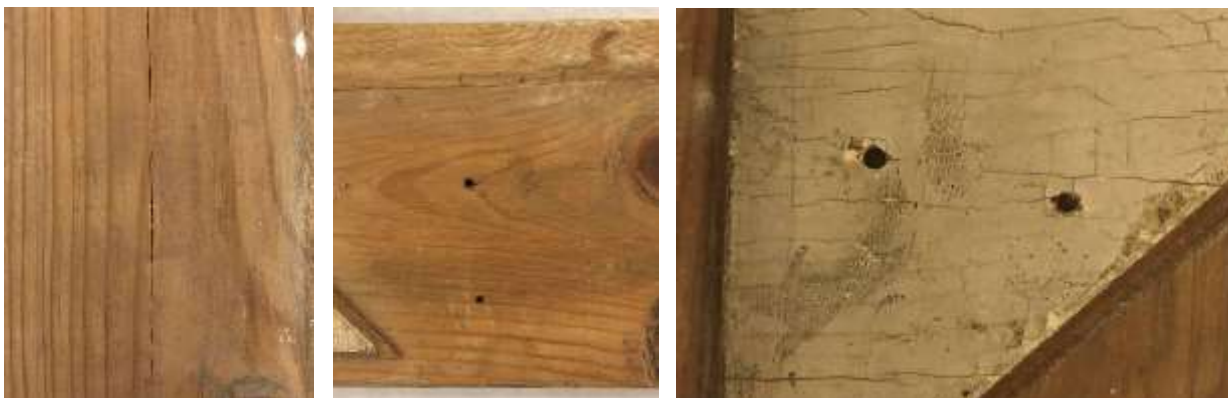
21. Fotografies de detall revers: fissura llostó esquerre, forats antiga subjecció, fullola

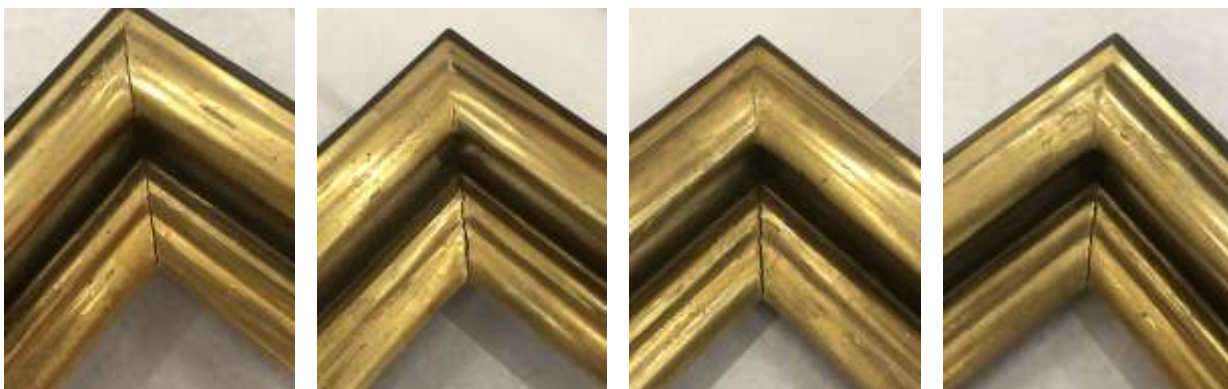
22. Fotografies de detall anvers: encaixos oberts, fissures, rascades, desgast

| <p>Consolidació i fixació d'aixecaments i desprendiments del daurat amb un adhesiu sintètic.</p> | | <p>Adhesiu PVA Lineco® (marca Agar Agar), serjants, pinzell fi, espàtula de guixaire</p> |

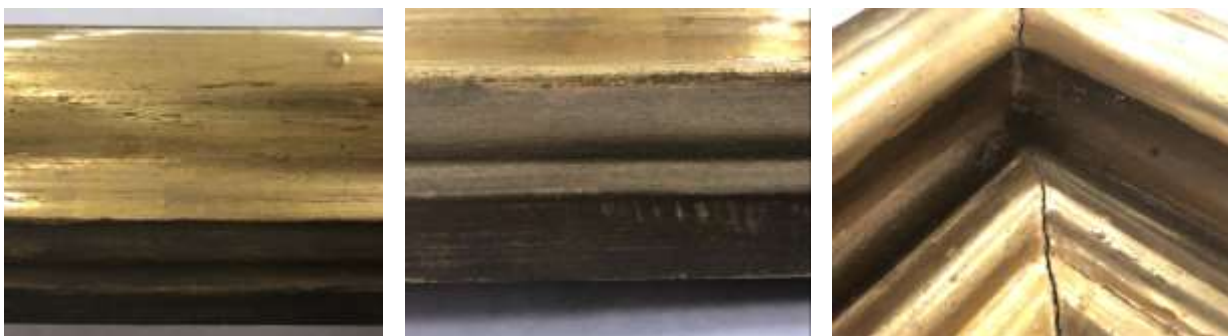
23. Fotografies de detall anvers: repintades amb purpurina

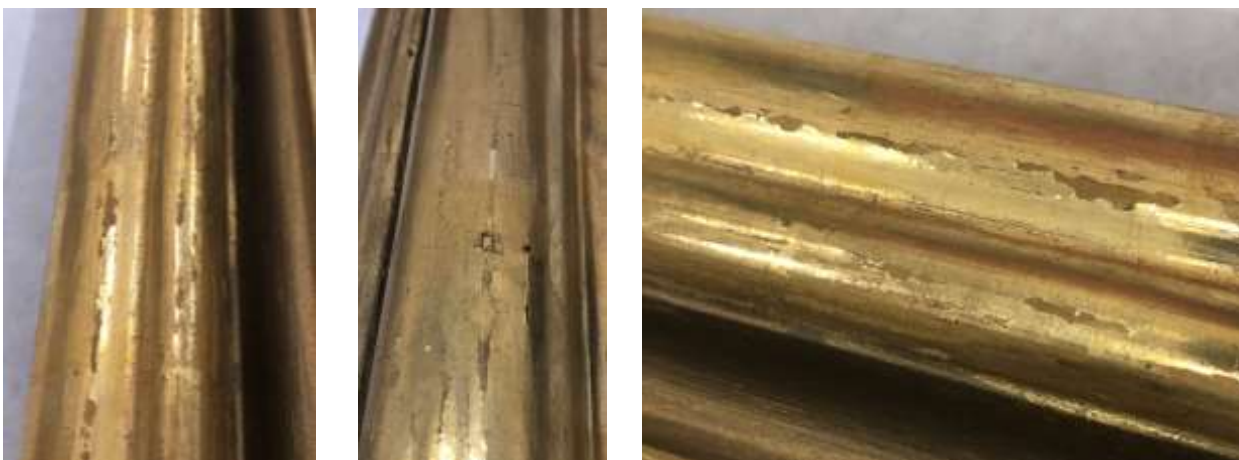
24. Fotografies de detall anvers: desgast del daurat

| <p>Anivellament de les zones de pèrdua del daurat i de preparació amb estuc tradicional.</p> <p>Les vores de la reintegració matèrica s'han desestucat amb el mateix buffer 6.6 i bisturí.</p> | | <p>Cola de conill<br/>Lefranc&amp;Bourgeois®<br/>H<sub>2</sub>O cola: 1:9 cola<br/>en H<sub>2</sub>O desionitzada<br/>Massilla: 50 g d'H<sub>2</sub>O<br/>cola, 80 g de<br/>carbonat càlcic,<br/>espàtula de guixaire<br/>buffer pH 6.6</p> |
| <p>Reintegració cromàtica il·lusionista.</p> | | <p>Laropal® (20 gr. en<br/>40:60 en Shellsol A i<br/>D40), miques,<br/>Gamblins®<br/>pinzell de retoc</p> |

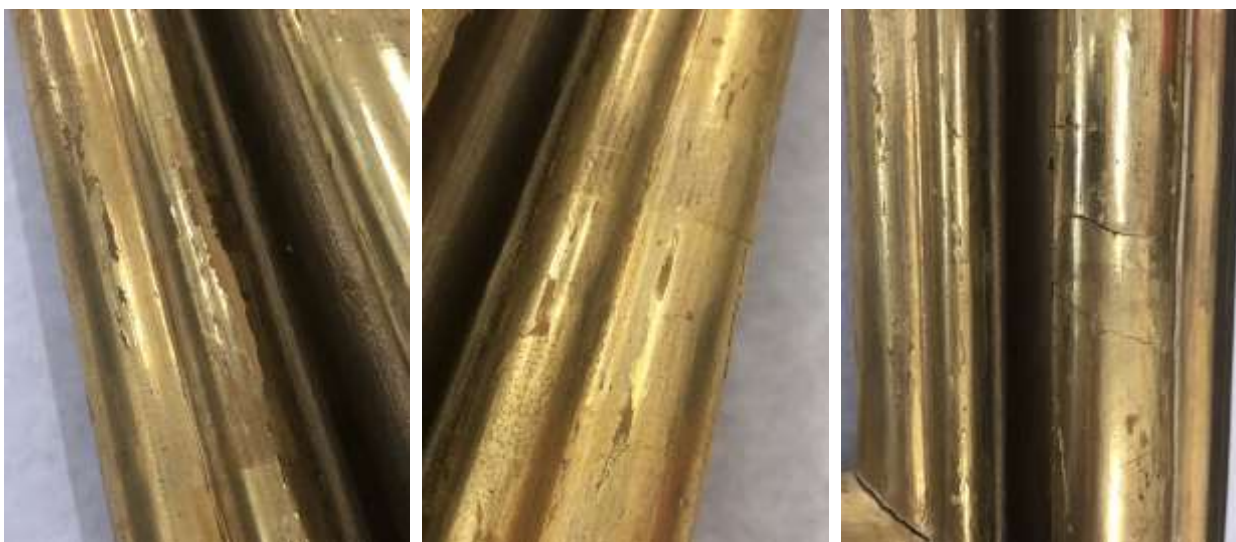
25. Fotografies de detall anvers: desgast del daurat
