# MEMÒRIA D'INTERVENCIÓ H-255

| Nom de l'objecte | Pintura |
| Autor / Època | Mestre Castellví, Lluís / Segle XX |
| Restaurador | Gonzalo Martí Beltrán |

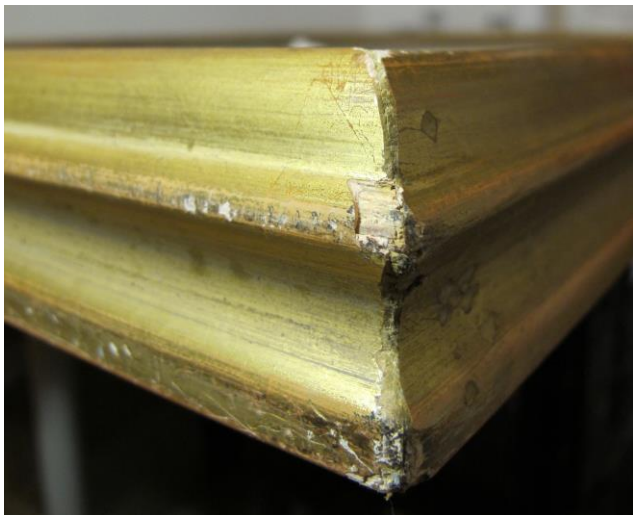
- Dipòsits de pols i brutícia adherida.
- Abrasions generalitzades, especialment abundants a les parts més sobreeixides.
- Pèrdues puntuals de preparació / capa pictòrica, localitzades als perfils més elevats i a les cantonades.

**Fig. 13 Pèrdues marc**

- Estucat de pèrdues.
- Reintegració cromàtica: entonació amb el to del bol subjacent.

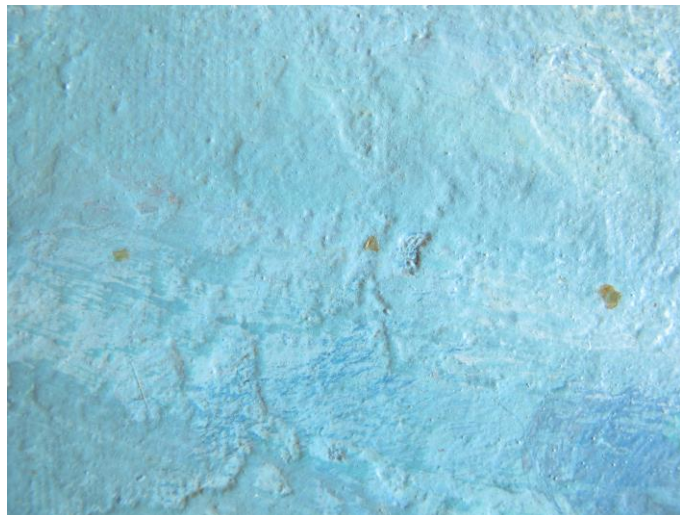
- Dipòsits de pols i brutícia adherida, amb deposicions d'insectes.
- Taca de tinta blava sobre la pintura, en forma d'una ratlla de bolígraf.
- Trencaments de la capa pictòrica. En alguns casos, les esquerdes es mostren bastant obertes, i arriben al suport.
- Manca d'adhesió generalitzada entre els diferents estrats pictòrics, principalment entre les capes pictòriques superficial i subjacent.

**Fig. 14 Deposicions d'insectes**

Igualment, es combina una neteja mecànica i química per enretirar els excrements d'insectes, especialment abundants a l'anvers de l'obra.

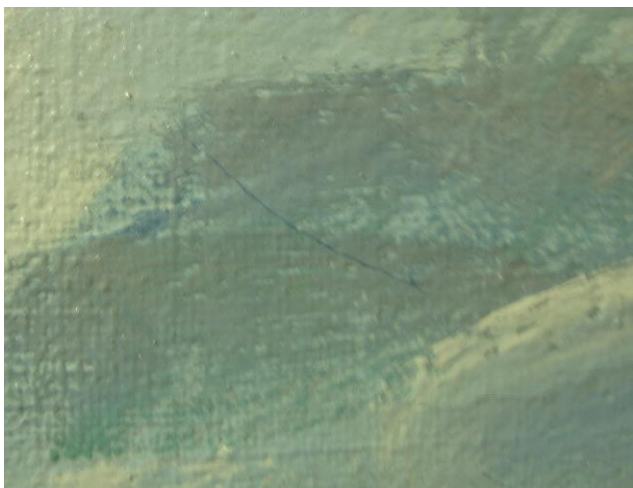
**Fig. 15 Ratllada de tinta**

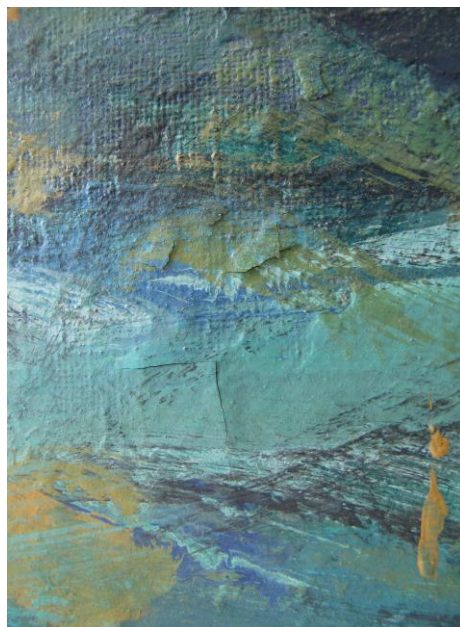
L'estat de conservació de l'obra és, en termes generals, regular/dolent, principalment per la manca generalitzada de cohesió de la capa pictòrica, que ha estat l'origen de nombrosos aixecaments actius i algunes pèrdues.

**Fig. 16 Aixecaments de capa pictòrica**

- Desempaperat, fixació i adaptació dels aixecaments amb una pressió controlada i puntual, en fred, per no malmetre la capa pictòrica acrílica.

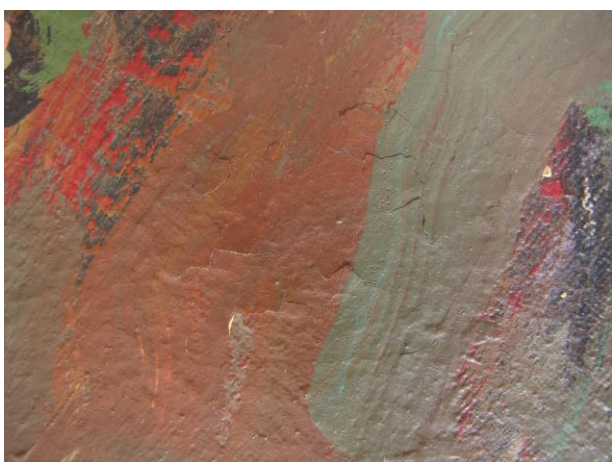
**Fig. 17. Aixecaments de capa pictòrica**

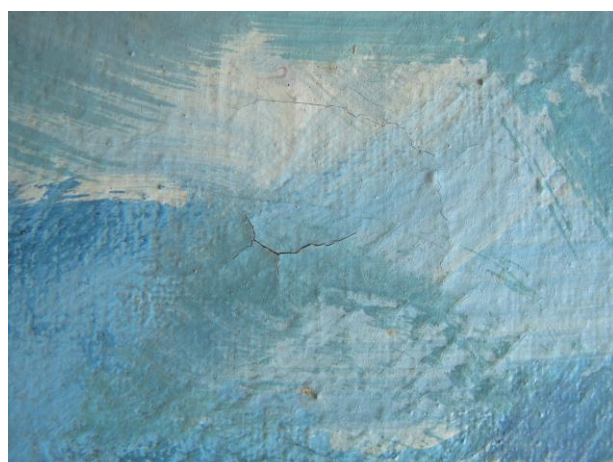
**Fig. 18 Aixecaments de capa pictòrica**

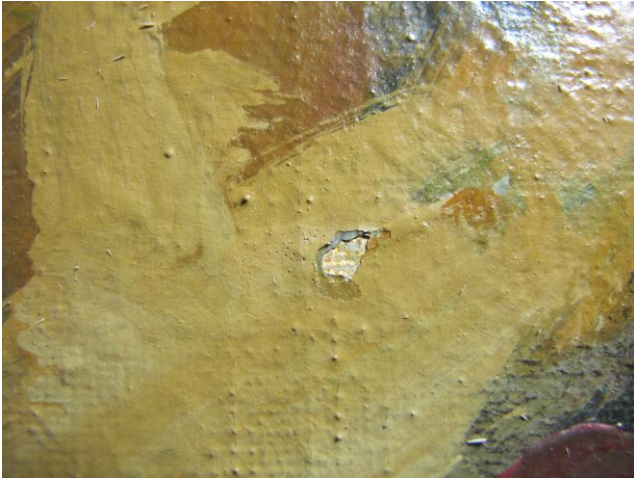
Es troben indicis que condueixen a pensar que l'obra ha estat realitzada a sobre d'una pintura precedent, doncs algunes pinzellades passen per damunt d'antigues pèrdues d'una anterior capa pictòrica.

**Fig. 19** Pèrdues de capa pictòrica i pintura subjacent

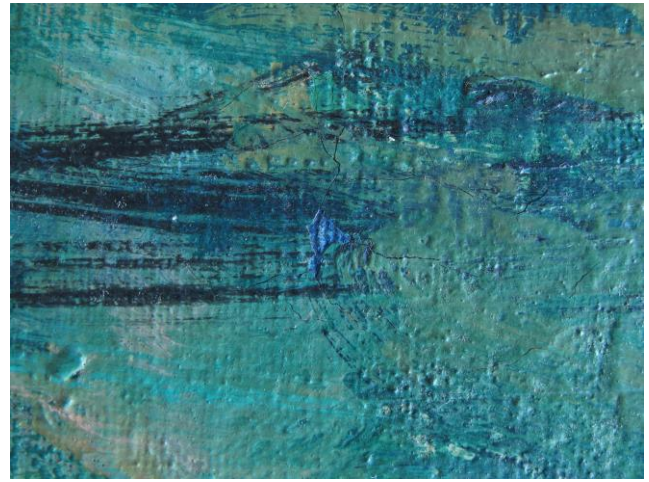
**Fig. 20** Pèrdues de capa pictòrica i pintura subjacent

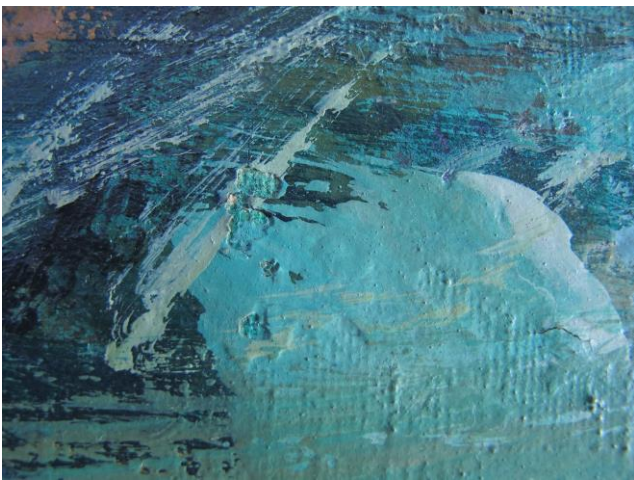
- Empaperats puntuals de protecció de la capa pictòrica.
- Es troben repintades de dos tipus: (1) unes semblen fetes pel mateix autor, doncs estan realitzades amb el mateix procediment sintètic, els mateixos colors i el mateix tipus de pinzellada. (2) Les altres són posteriors, de colors més foscos i emprant una tècnica pictòrica diferent. En ambdós casos, les repintades es localitzen en llocs on la capa pictòrica anteriors s'havia després.

**Fig. 21** Pèrdues de capa pictòrica i pintura subjacent, amb repintada emprant la mateixa tècnica sobre les mateixes

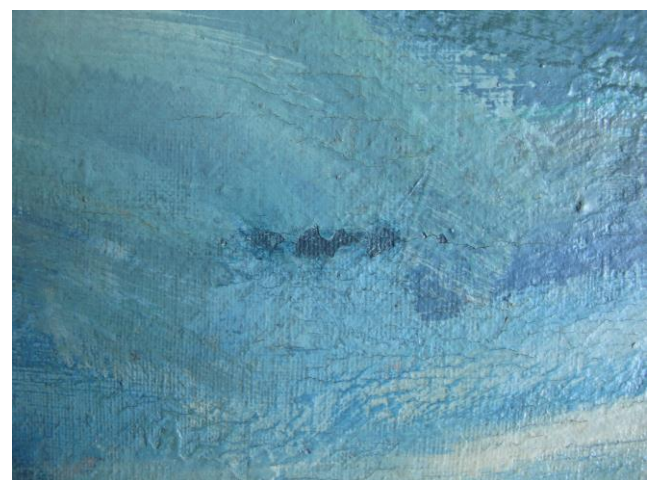
**Fig. 22** Pèrdua de capa pictòrica amb repintada posterior, de color més fosc, cobrint tots els nivells

Enretirada de repintades que cobreixen algunes pèrdues, aplicades de manera irregular, envaint les parts limítrofes a la pèrdua, mitjançant un mètode mecànic-químic.

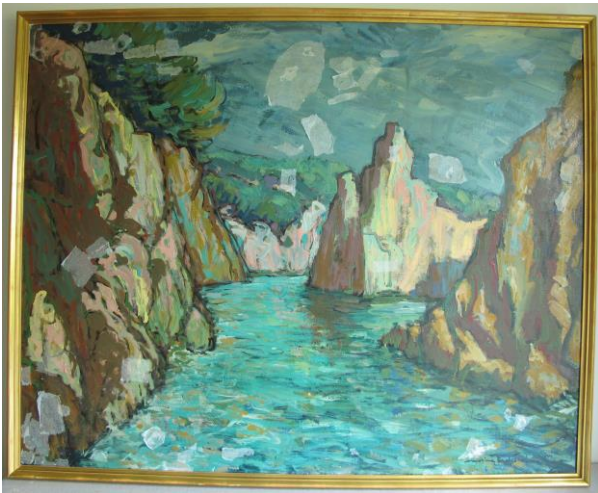
**Fig. 23 Empaperat puntual**

- Empaperat puntual de protecció d'aquelles parts que presenten aixecaments i manca de cohesió amb els estrats precedents, així com pèrdues.

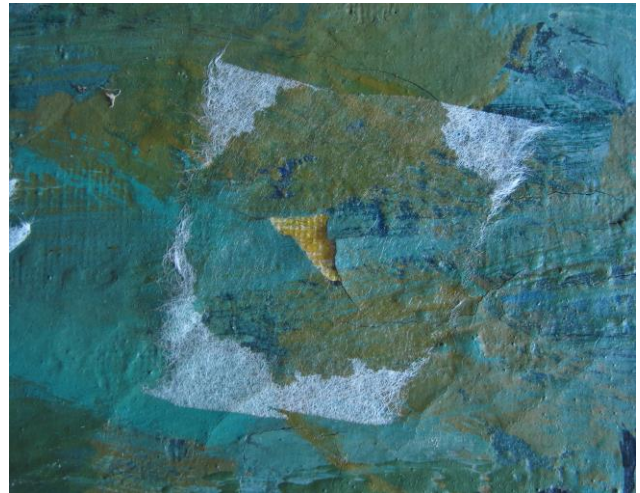
**Fig. 24 Empaperat puntual. Detall**

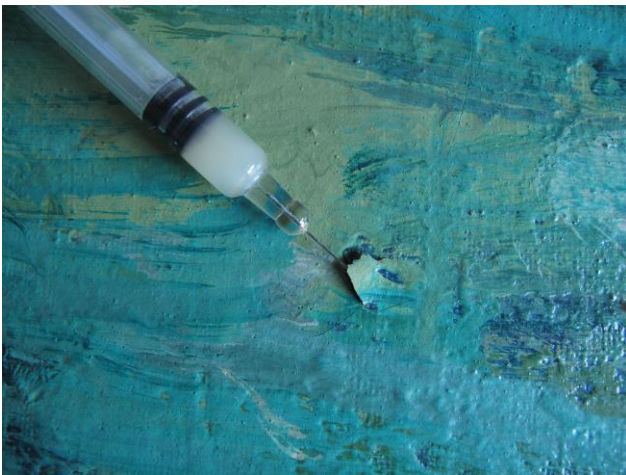
**Fig. 24 Fixació d'aixecaments de capa pictòrica**

En els punts amb aixecaments més crítics, s'ha optat per aplicar l'adhesiu per injecció, amb una xeringa.

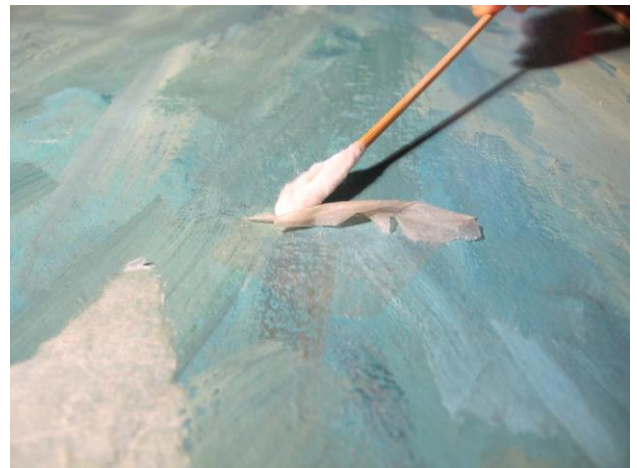
**Fig. 25 Procés de desempaperat**

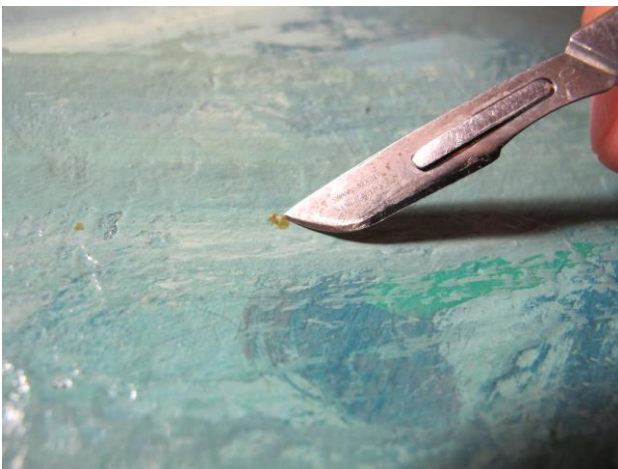
**Fig. 26 Procés de neteja. Enretirada d'excrements d'insectes**

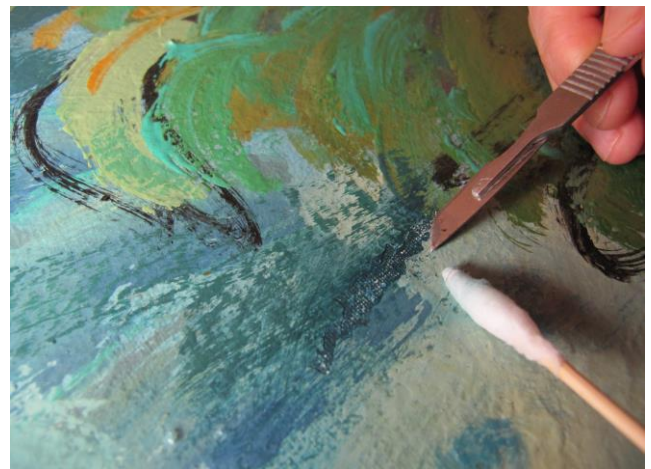
**Fig. 27 Procés d'enretirada de repintades fosques sobre la capa pictòrica**

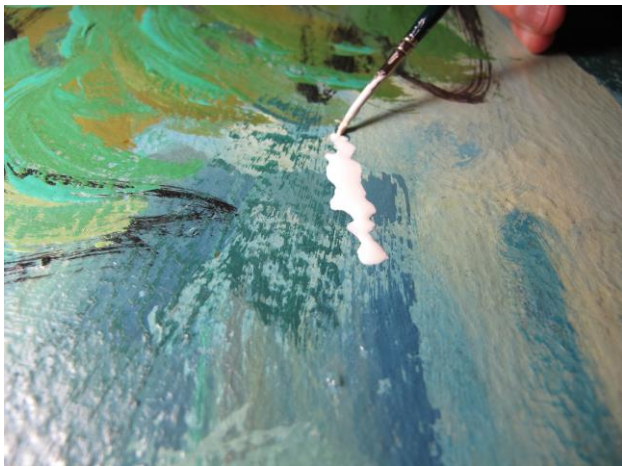
**Fig. 27 Procés d'estucat**

- Estucat de pèrdues.
- Reintegració cromàtica, de caire il·lusionista, de les zones estucades.

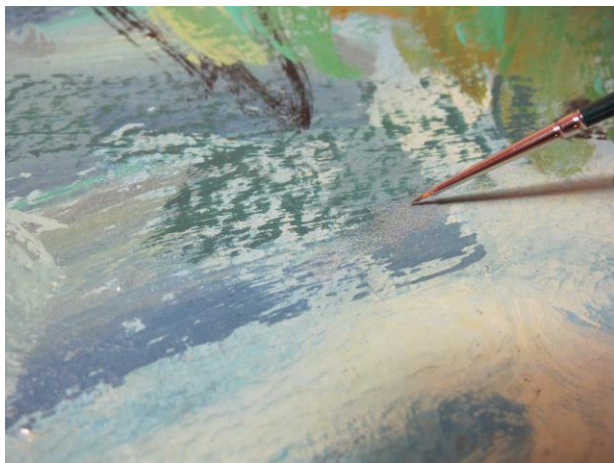
**Fig. 33 Reintegració cromàtica**

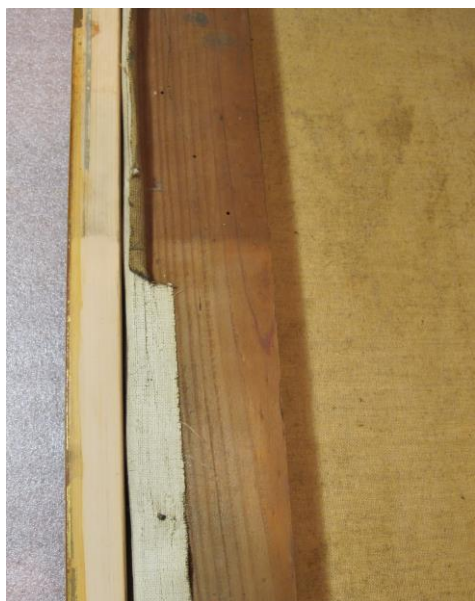
**Fig. 31 Neteja del revers del bastidor**

- Neteja mecànica en sec, per eliminar la pols en estat incoherent, al revers del bastidor i la tela, als espais entre tela i bastidor i a l'anvers de l'obra.

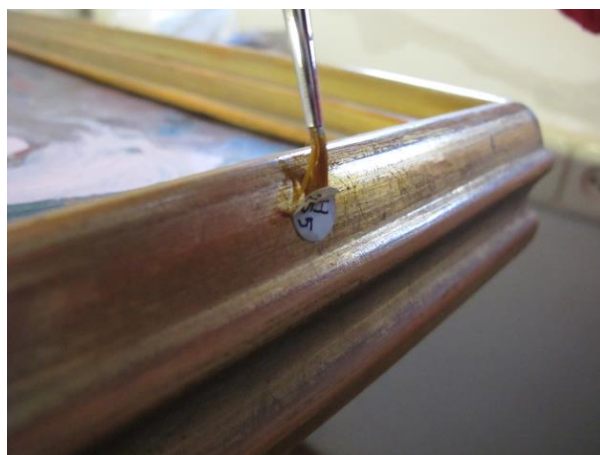
**Fig. 33 Trasllat d'etiqueta**

- Trasllat de la petita etiqueta adhesiva situada a sobre de l'extrem esquerre de la motllura daurada superior (vista de l'anvers) al revers del marc.

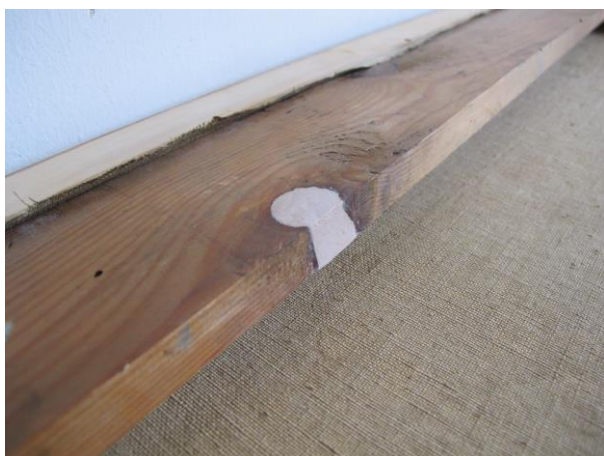
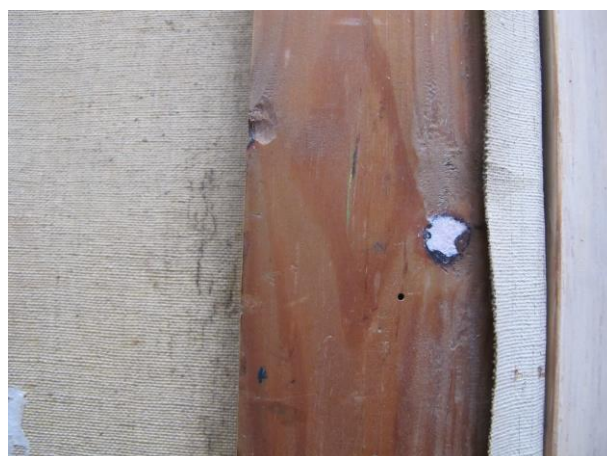
**Fig. 34 Reintegració volumètrica al bastidor**

- Restitució de la falca mancant a l'encaix superior esquerre del bastidor (vista de revers) i substitució de la falca de l'encaix dret, per ser aquesta massa gran en comparació amb la resta de falques de l'obra.
- Reintegració volumètrica de la pèrdua de dos nusos al bastidor.

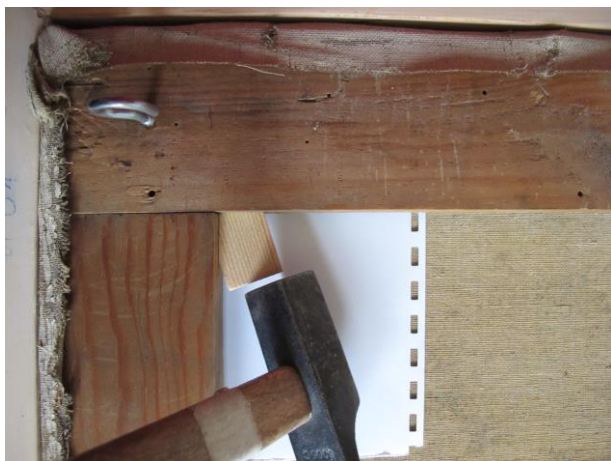
**Fig. 36 Substitució falca superior esquerra (vista revers)**

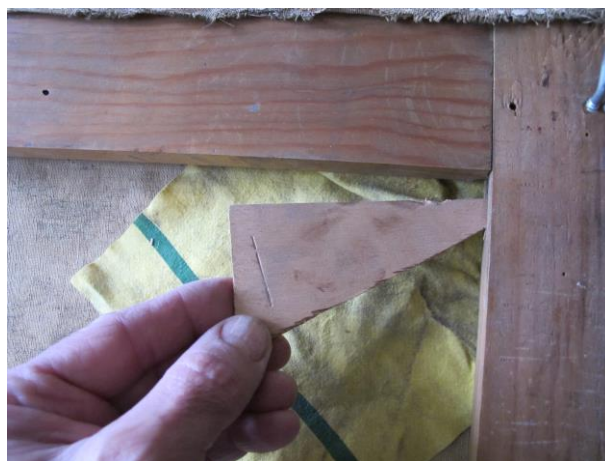
**Fig. 37 Substitució falca superior dreta (vista revers)**
