## INFORME FINAL DE CONSERVACIÓ RESTAURACIÓ

**Paisatge marítim**

**Retrat núm. H-10752**

**CRBMC 14.243**

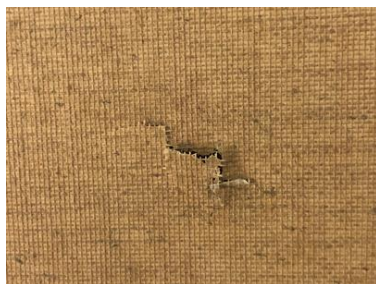
estrip núm. 1 d'uns 2,5 cm

| <p>Consolidació de la tela: tractament de l'estrip seguint el criteri de la mínima intervenció amb el sistema de la microcirurgia tèxtil reteixint la tela amb fils extrets de les vores de la mateixa tela i adherint-les amb una cola orgànica. Forats petits s'han omplert amb borrisol de tela de lli.</p> <p>Per a protegir la zona s'ha aplicat una tela sintètica amb un adhesiu sintètic.</p> | | <p>espàtula calenta (STEM A-3210 EC), microscopi, pinces tissors, pinzell fi, microsoldador, adhesiu fórmula Heiber (cola d'esturió i midó de blat 1:1), tela de gasa de polièster, Beva 371® i Ciclohexà (1:2), paper siliconat fusta, pesos</p> |

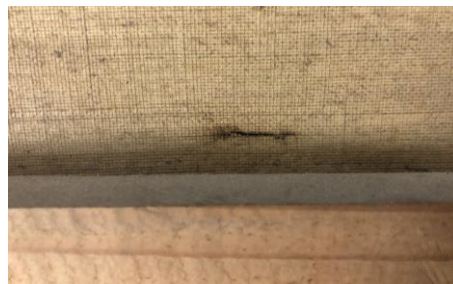
estrip núm. 2 d'uns 2 cm

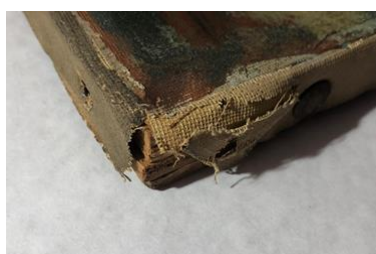
Cantonada dreta, dalt

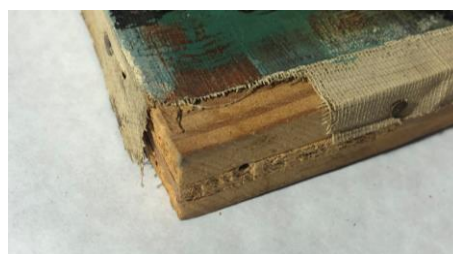
Cantonada esquerra, baix

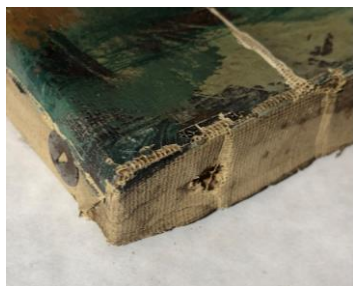
Cantonada dreta baix

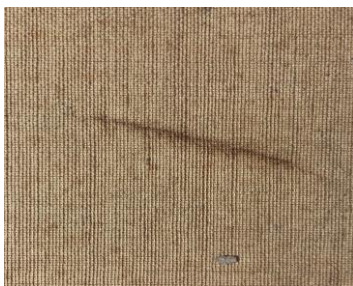
Taca de color marró

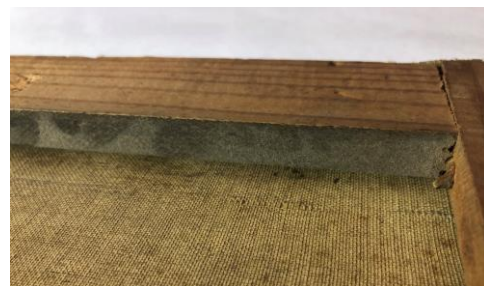
Capa de pols i brutícia aculada

| Neteja mecànica del suport de tela eliminant la pols i la brutícia que hi ha a la superfície.<br><br>S'ha netejat l'espai entre tela i bastidor, traient pols, brutícia i pedretes que deformaven la tela. | | Aspiradora amb filtre<br>Hepa (Starmix<br>Zyklon), espàtula,<br>paletina |

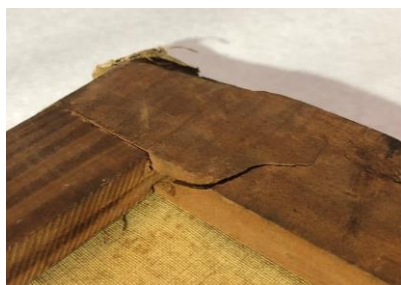
L'estat de conservació és regular, en el moment que es va picar falca a l'encaix de dalt, esquerra es va trencar la fusta del llistó horitzontal superior. L'encaix de baix, esquerra, té un tros de fusta que no serveix com a falca perquè és massa petit. Presenta un lleu atac biològic en forma de xilòfags al llistó vertical, dret. El bastidor està mínimament guerxat. Hi ha molta brutícia i pols acumulada. Presenta algunes rascades i forats puntuals causades pel muntatge del marc al bastidor i algun cop.

Fusta del llistó horitzontal superior trencada

| <p>Consolidació del bastidor omplint la pèrdua matèrica en un dels llistons amb una massilla bicomponent amb base epoxídica.</p> <p>S'ha eliminat un tros de fusta que servia com a falca, però que no feia la seva funció perquè era massa petit.</p> | | <p>Balsite®, espàtula de guixaire</p> |

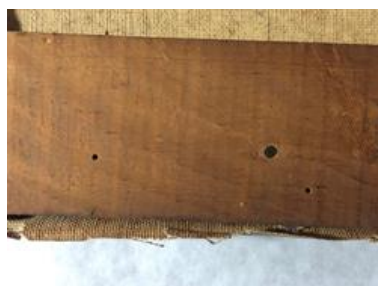
Atac biològic en forma de xilòfags

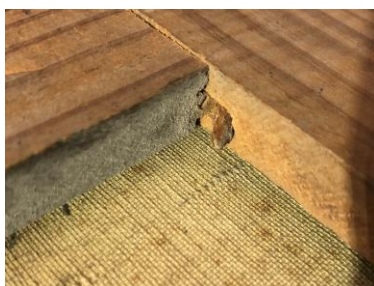
Fusta petita dins del encaix de baix, esquerra

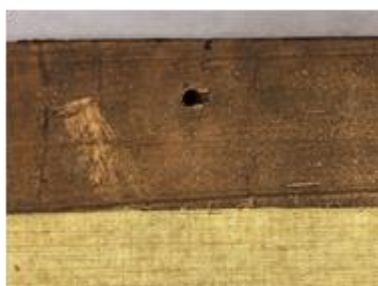
Rascades i forats al llistó horitzontal, superior

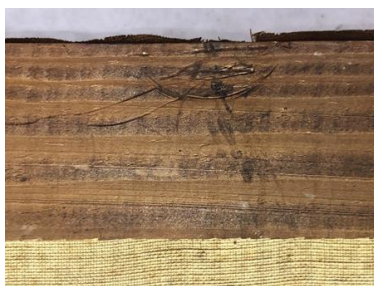
Rascades al llistó horitzontal, superior

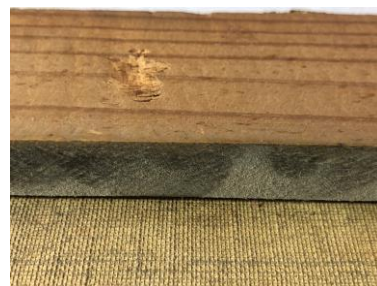
Pols i brutícia acumulada

| Neteja mecànica i química de la fusta del bastidor per a eliminar pols i brutícia superficial amb paletina i després amb una solució aquosa i dissolvent. | | paletina, hisops<br>H <sub>2</sub> O dest. i alcohol<br>(50:50) |

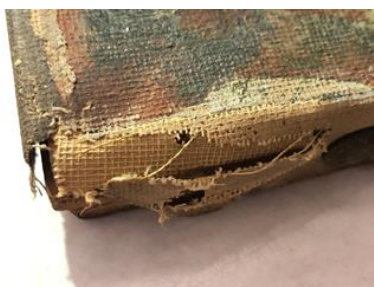
Pèrdua de capa de preparació i capa pictòrica a les cantonades

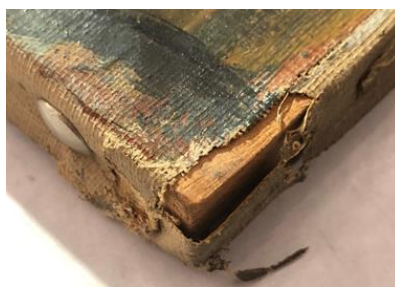
Pèrdua de capa de preparació i capa pictòrica a les cantonades

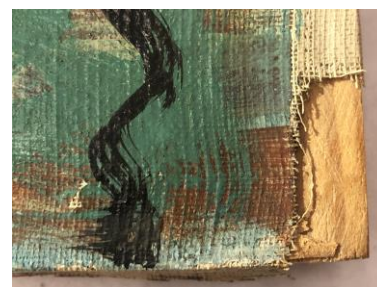
Pèrdua de capa de preparació i capa pictòrica a les cantonades

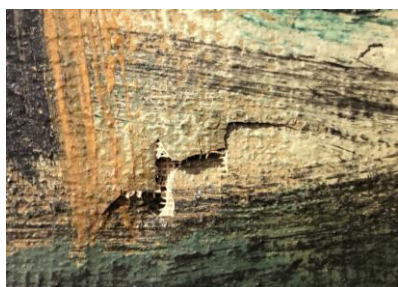
Pèrdua de capa de preparació i capa pictòrica als estrips

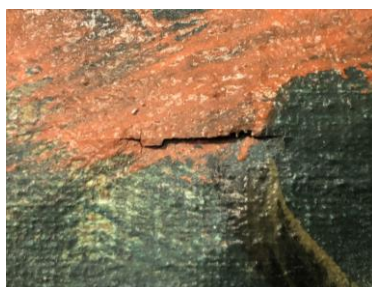
Pèrdua de capa de preparació i capa pictòrica als estrips

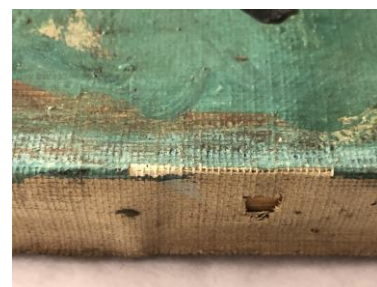
Pèrdua de capa de preparació i capa pictòrica a les bandes

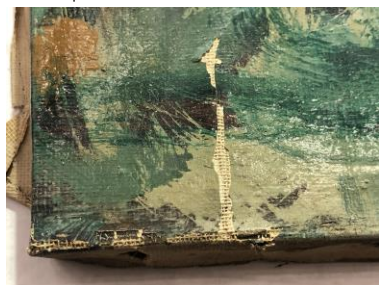
Pèrdua de capa de preparació i capa pictòrica a la zona de les deformacions de la tela

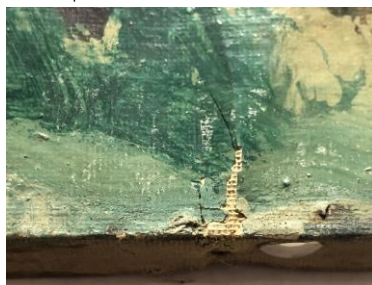
Pèrdua de capa de preparació i capa pictòrica a la zona de les deformacions de la tela

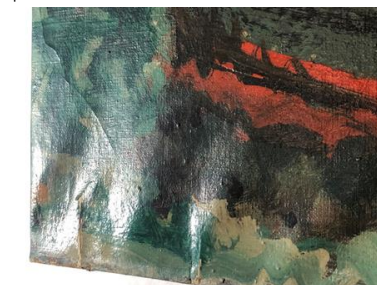
Deformacions de la tela

| Minimització de les deformacions de la tela mitjançant aplanament i humidificació controlada de la tela. | | paper secant, fustes,<br>pesos |

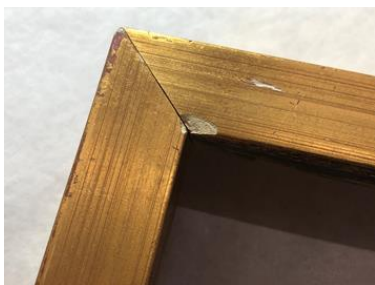
Aixecaments i pèrdua matèrica

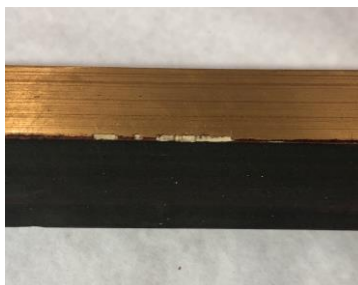
Aixecaments i pèrdua matèrica

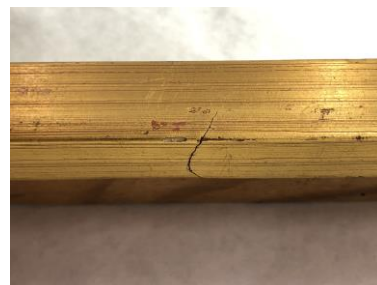
Fissura provocada per un nus

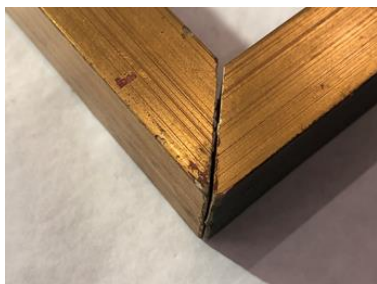
Encaix obert

| <p>Consolidació dels encaixos: S'han tornat a encolar.</p> | | <p>Wolfcraft® tensor de cinta monomaneu, cola blanca Express 35 Rakoll®</p> |

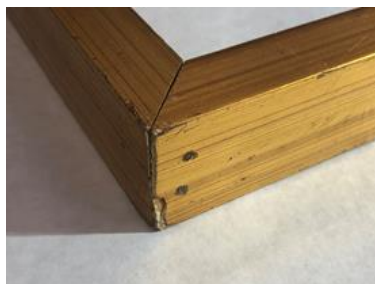
Claus de l'encaix, pèrdua matèrica

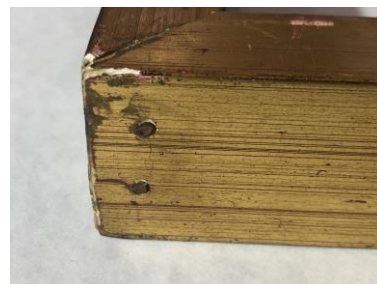
Claus de l'encaix, pèrdua matèrica

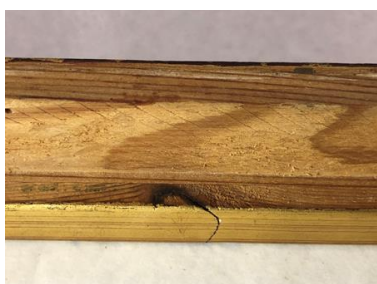
Fissura provocada per un nus

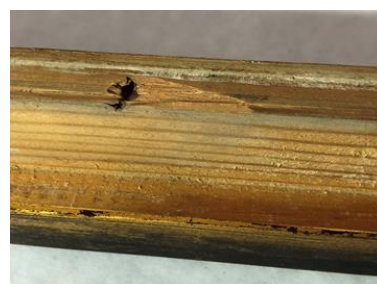
Pèrdua matèrica a causa de cops
