## INFORME FINAL DE CONSERVACIÓ RESTAURACIÓ

**Paisatge marítim**

**Núm. registre H-10756**

Pintura sobre tela

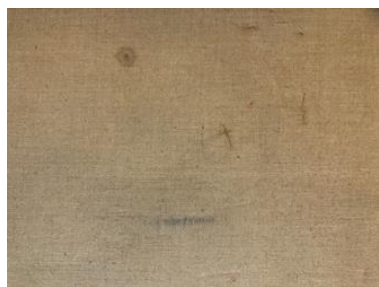
Taques i brutícia a la tela

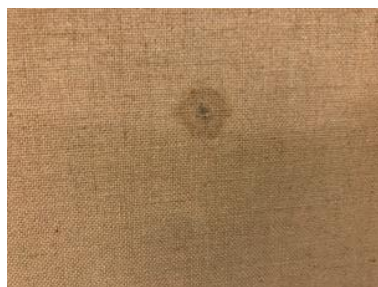
taques a la tela

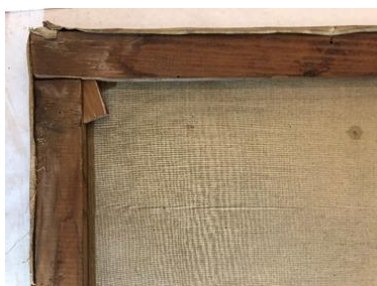
L'estat de conservació és regular. El llistó de l'esquerra i part dels llistons horitzontals de dalt i baix, presenten una taca d'humitat. Segurament aquest quadre ha estat durant un temps emmagatzemat amb aquesta banda tocant a un terra humit. El bastidor està molt guexat, no es va muntar del tot correcte. Presenta algunes rascades puntuals causades per cops i els claus del muntatge del marc van marcar la fusta. Hi ha un lleu atac biològic en forma de xilòfags i brutícia i pols acumulada.

Encaix esquerre, dalt; taca d'humitat

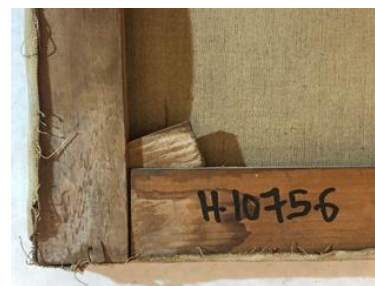
Encaix esquerre, baix amb taca d'humitat; siglat

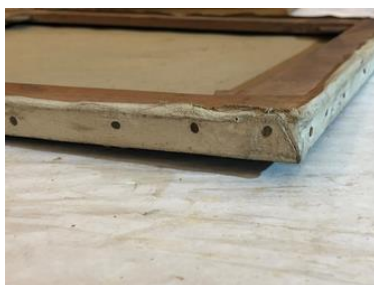
Bastidor guexat

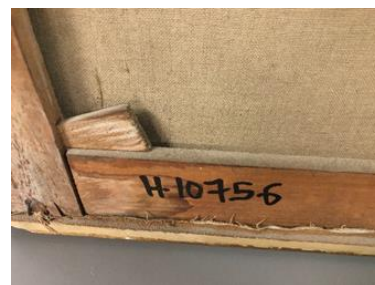
Pols acumulada, falca, siglat

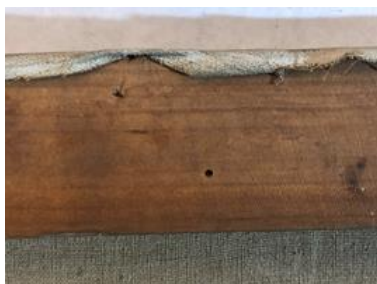
Atac biològic en forma de xilòfag

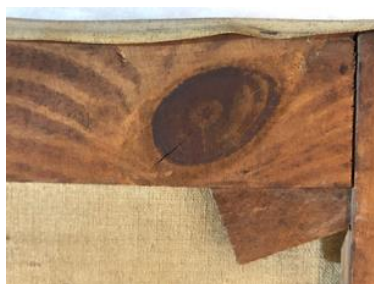
Nus amb fissura

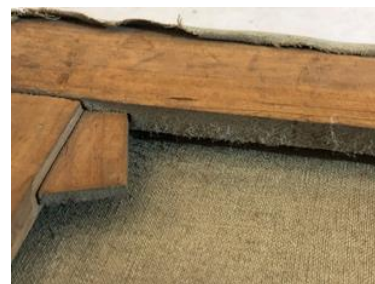
Pols i brutícia acumulada

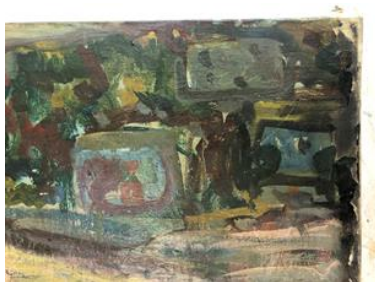
L'estat de conservació és dolenta. Hi ha aixecaments greus i pèrdua de la policromia a la banda afectada per humitat, vist des de l'anvers a la dreta. Aquesta zona ha estat restaurada en el passat, es va pintar amb color negre directament a sobre de la tela. Es pot observar desgast i micropèrdues a les vores del quadre. Degut a les tensions del bastidor i degut a la mala qualitat de la tela hi ha deformacions de la tela, la superfície pictòrica pateix un lleu clivellat. A tota la superfície pictòrica hi ha pols i brutícia acumulada.

Banda dreta, dalt, afectada per la humitat amb greus aixecaments i pèrdues

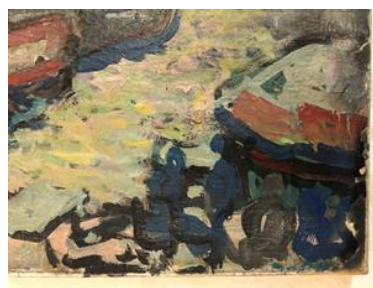
Banda dreta, baix, afectada per la humitat amb greus aixecaments i pèrdues

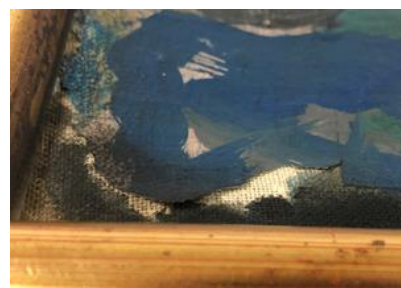
Greus aixecaments, pèrdues i retoc

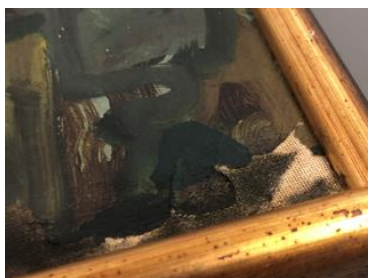
Greus aixecaments, pèrdues i retoc

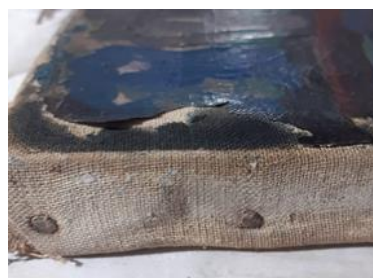
Detall d'aixecament de la capa pictòrica

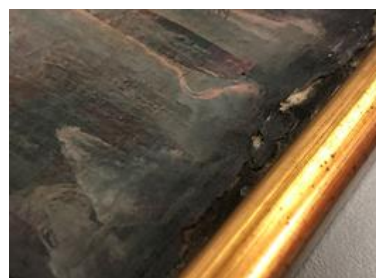
Detall d'aixecament de la capa pictòrica

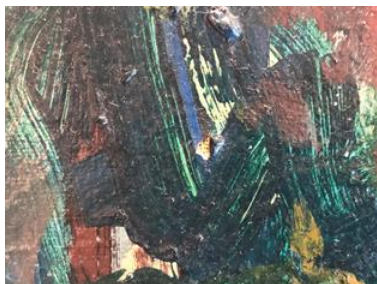
Pèrdua puntual de la capa pictòrica, a mig a dalt

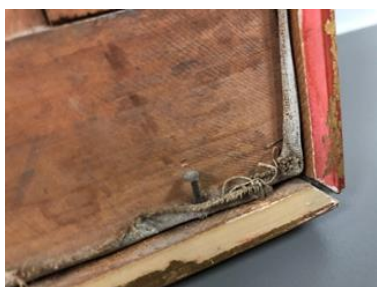
L'estat de conservació del marc és regular. Els encaixos del marc ballen perquè el clavat s'ha obert parcialment. A les cantonades i les bandes hi ha pèrdua matèrica de la capa de preparació i cromàtica del daurat. El daurat presenta moltes rascades, taques d'oxidació i desgast. La banda superior està pintada de color negre. Es pot observar una capa important de brutícia i pols acumulada. Al revers té algunes rascades, cops i taques de color blanc i daurat. A la zona de l'aresta rebaixada la fusta està parcialment desfibrada.

Encaix obert i clau que fixa el marc al bastidor

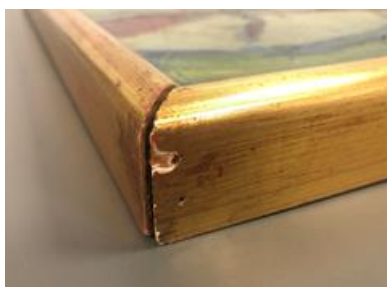
Encaix obert i pèrdua matèrica i cromàtica

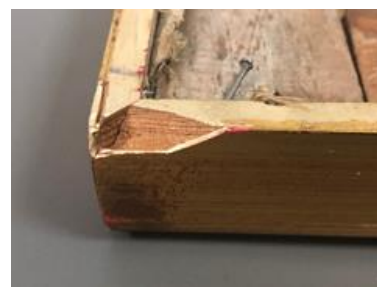
Pèrdua matèrica i cromàtica

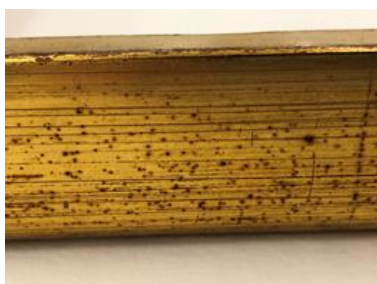
Taques d'oxidació al daurat

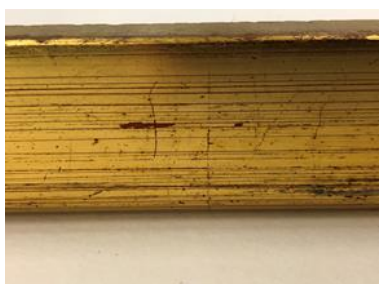
Rascades i desgast del daurat

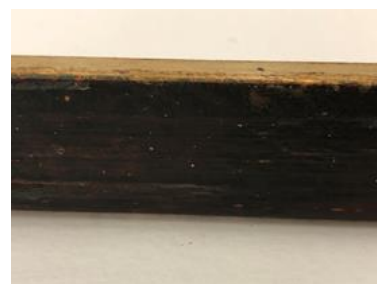
Banda superior pintada de negre
