INFORME FINAL DE CONSERVACIÓ RESTAURACIÓ

Retrat núm. H-10735

CRBMC 13.937

Pintura sobre tela

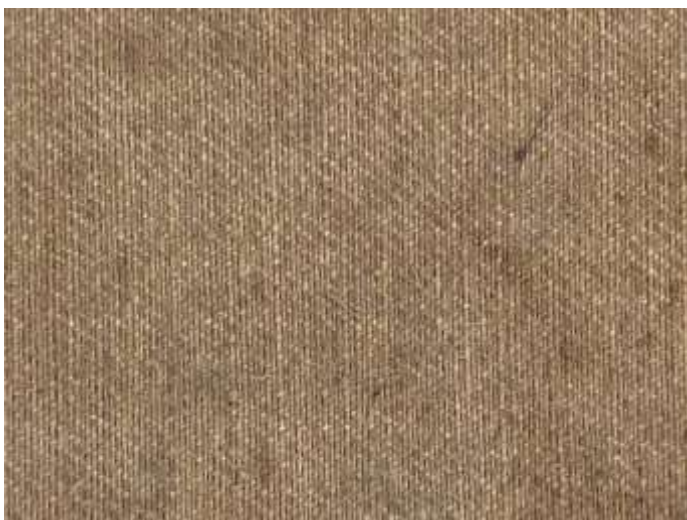
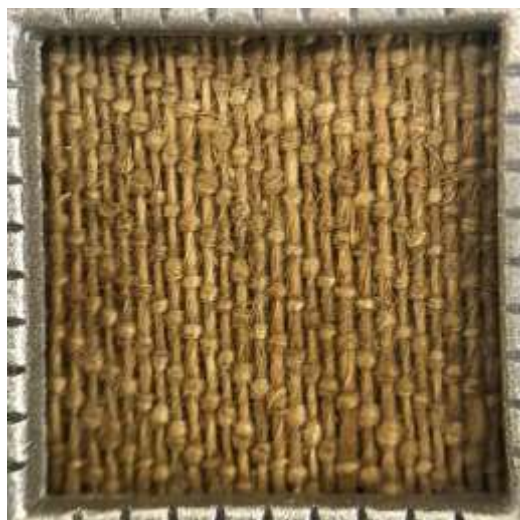
1. Fotografies de detall: tramet de la tela, sarja (3:1)

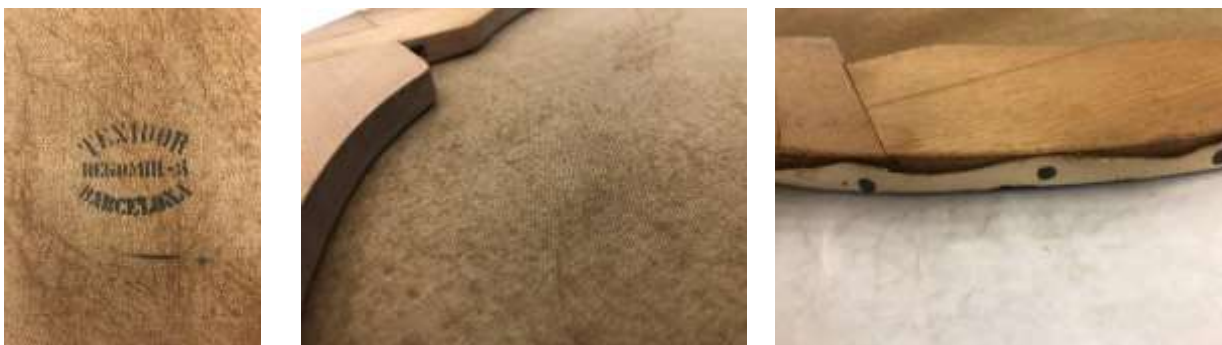
L'estat de conservació de la tela és regular. La tela presenta al damunt de la superfície i entre tela i bastidor una greu capa de pols i brutícia acumulada, causat per un mal emmagatzematge. Les vores estan retallades a sang i desfibrades. A les fotografies de llum rasant es poden observar deformacions a tota la superfície perquè la tela ha perdut part del seu tensament. Presenta unes taques de color marró que ha provocat el vernís traspasant l'anvers mitjançant el clivellat d'envelliment.

2. Fotografies de detall: impremta, pols, taques, vores retallades, gavarrots

| <p>Neteja mecànica del suport de tela eliminant la pols i la brutícia que hi ha a la superfície.</p> <p>S'ha netejat l'espai entre tela i bastidor, traient pols, brutícia, un tros de paper i pedretes que deformaven la tela.</p> | | <p>Aspiradora amb filtre Hepa (Starmix Zyklon), espàtula, paletina</p> |

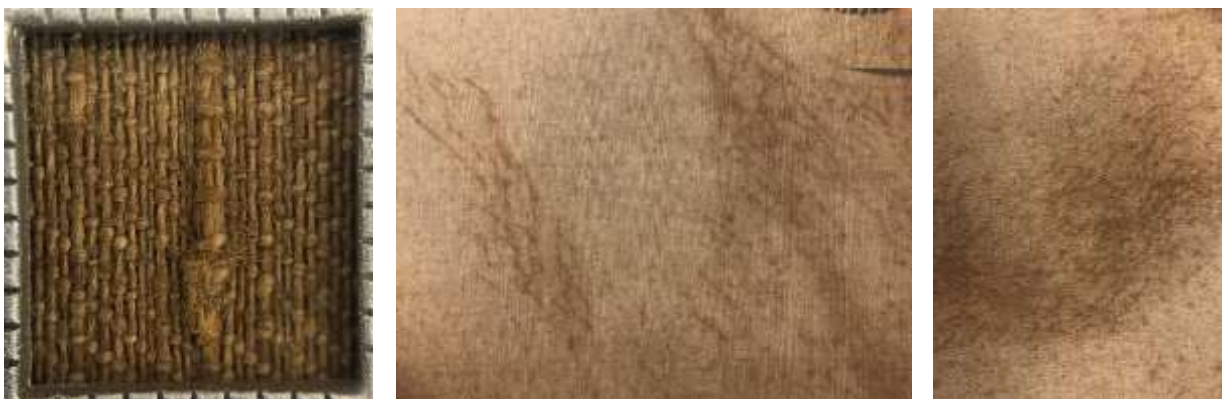
3. Fotografies de detall: nus a la tela, taques del vernís que ha traspassat

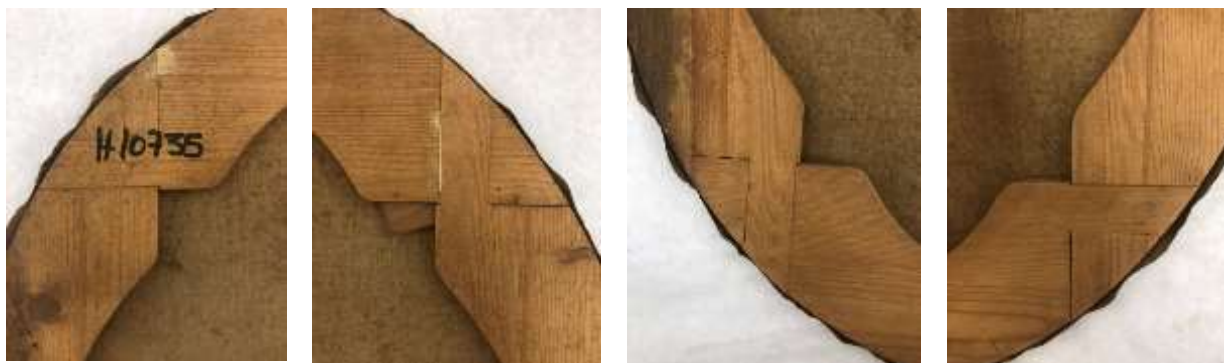
4. Fotografies de detall: encaixos, núm. de registre escrit amb retolador, falca

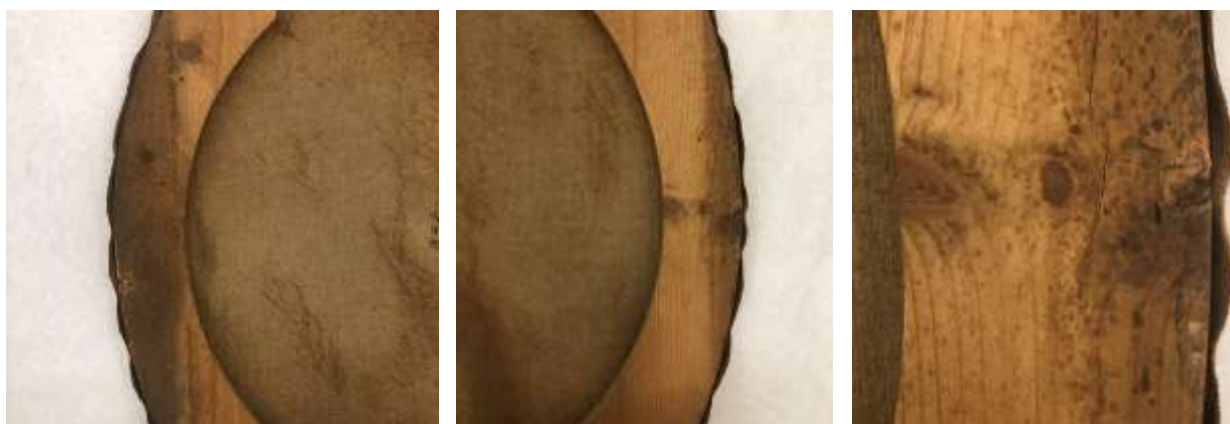
5. Fotografies de detall: taques fosques, nusos, fissures dels nusos

Cal observar els nusos dels travessers perquè amb el temps poden esquarterar-se i deformar la fusta, cosa que podria provocar tensions a la tela.

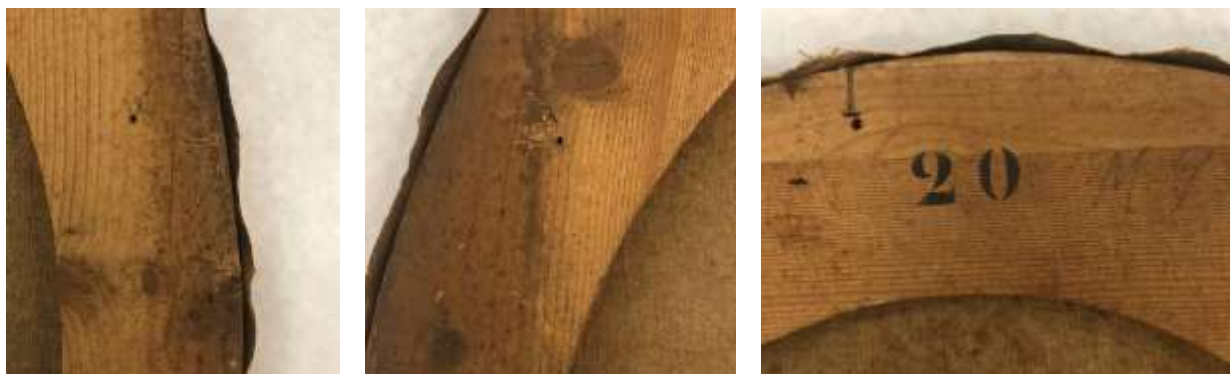
L'estat de conservació és bo-regular. Es troba algun forat però semblen de clau i no de xilòfags. El travesser de la dreta presenta dues fissures (la llarga és de 10 cm). Els nusos tenen petites fissures. El travesser de l'esquerra s'observa una taca fosca a un 60% de la seva superfície i el travesser dret té una taca semblant a un 20% de la seva superfície, la causa de les quals podria ser humitat. A tots quatre travessers hi ha rascades i marques dels claus de l'emmarcament. Hi ha molta brutícia i pols acumulada.

6. Fotografies de detall: fissura llarga, nusos, inscripcions

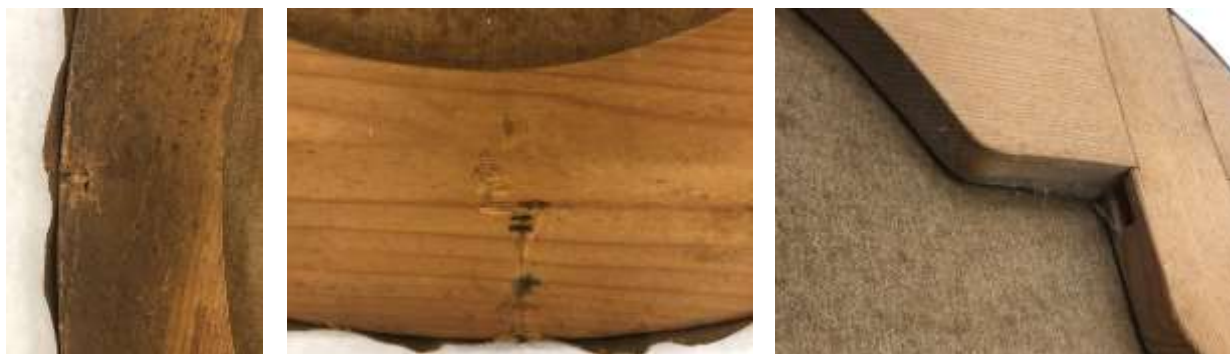
7. Fotografies de detall: marques dels claus de l'emmarcament, pols i brutícia superficial

| <p>Neteja mecànica i química de la fusta del bastidor per a eliminar pols i brutícia superficial amb paletina i després amb una solució aquosa i dissolvent.</p> | | <p>paletina, hisops, H<sub>2</sub>O dest. i alcohol (50:50)</p> |

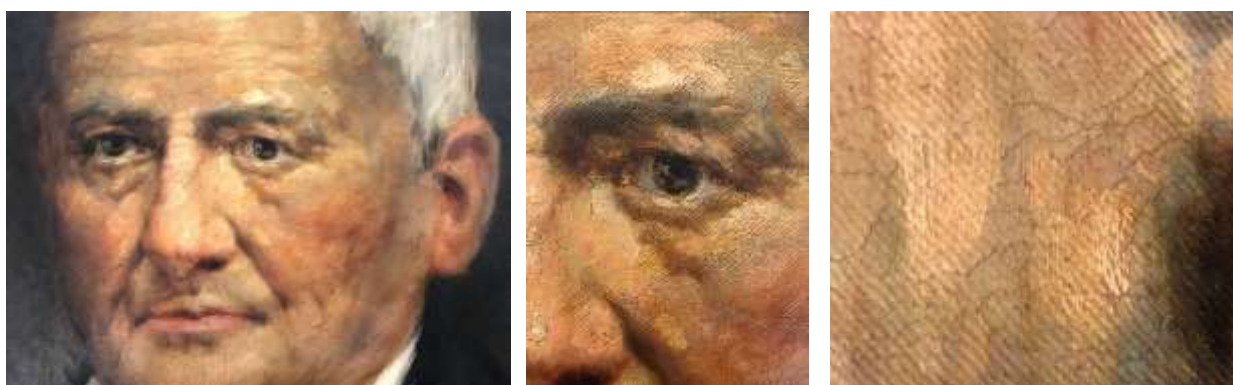
8. Fotografies de detall: capa pictòrica zona de la cara, clivellat d'envelliment

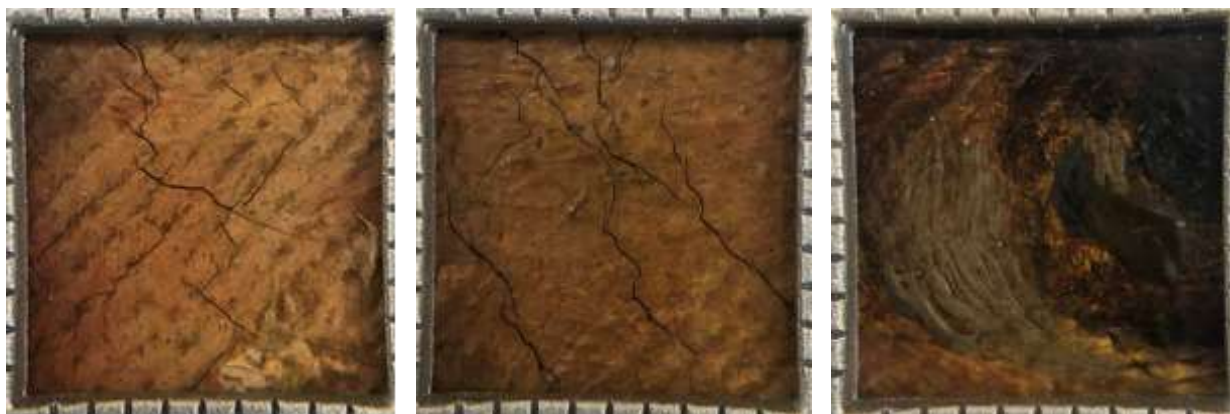
9. Fotografies de detall: ampliació amb microscopi de la zona de la cara, estructura de la trama i clivellat

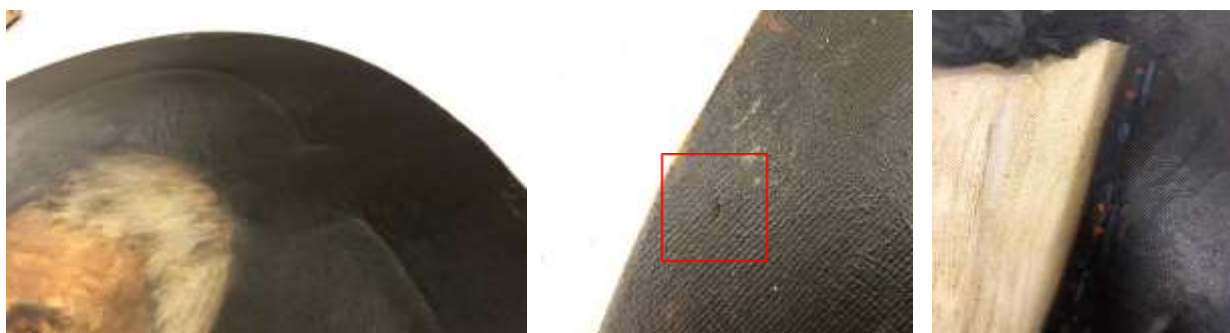
10. Fotografies de detall: marca del bastidor a la tela i capa pictòrica, microforat, detall ornamentació

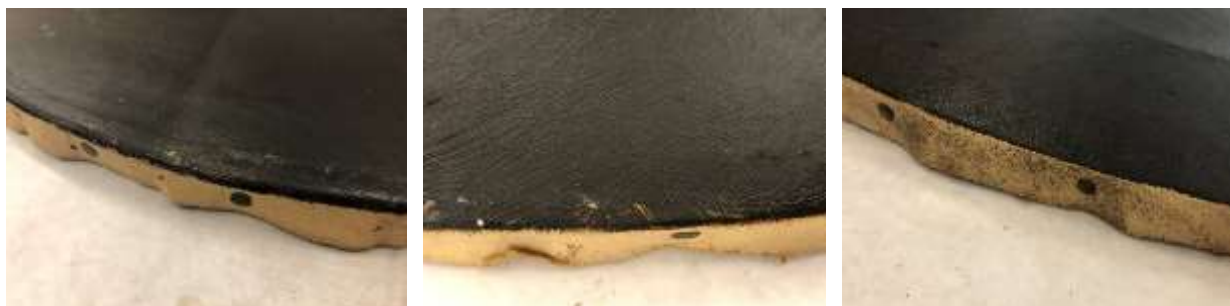
11. Fotografies de detall: cantonades i zona que toca el marc amb brutícia, pols i micropèrdues

| <p>Sistema de presentació: Reintegració cromàtica de les micropèrdues de la capa de manera il·lusionista amb aquarel·les.</p> <p>Segona passada amb pigments i resina de baix pes molecular per a acabar d'ajustar el color.</p> | | Aquarel·les Winsor&Newton®<br>pinzell de retoc<br>H <sub>2</sub> O dest.<br>Gamblins® | | | | | | | | | | | | | | | | | | | | |

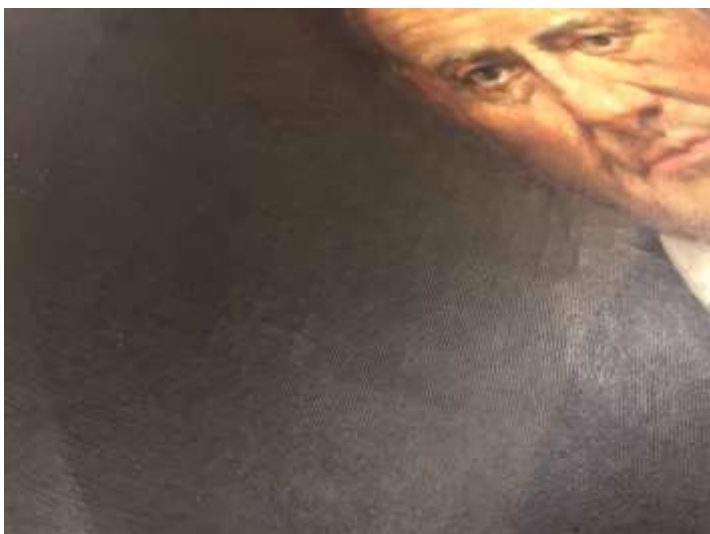
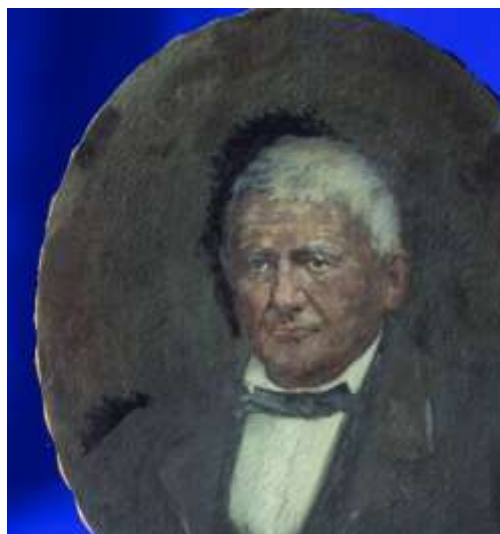
L'estat de conservació és regular. Es poden observar a la fotografia UV una repintada antiga de grans dimensions al fons a l'esquerre i al damunt del cap i un altre més petita a la zona de l'espatlla dreta. El color de les repintades no han canviat de color amb el temps, estan en bon estat. Hi ha un clivellat d'envelliment generalitzat a tota la superfície degut als moviments de la tela. Aquest clivellat ha provocat en algunes zones del fons micropèrdua. El bastidor es marca a la tela i la policromia. Hi ha un microforat a l'esquerre, a dalt que també traspassa la tela. Segurament es va provocar per les puntes d'uns claus que sobresurten a la zona de l'aresta rebaixada. A la zona on el marc toca la policromia hi ha brutícia i pols acumulada. La capa pictòrica presenta una capa de brutícia i pols acumulada.

12. Fotografies de detall: vernís brillant, UV del vernís: repintades

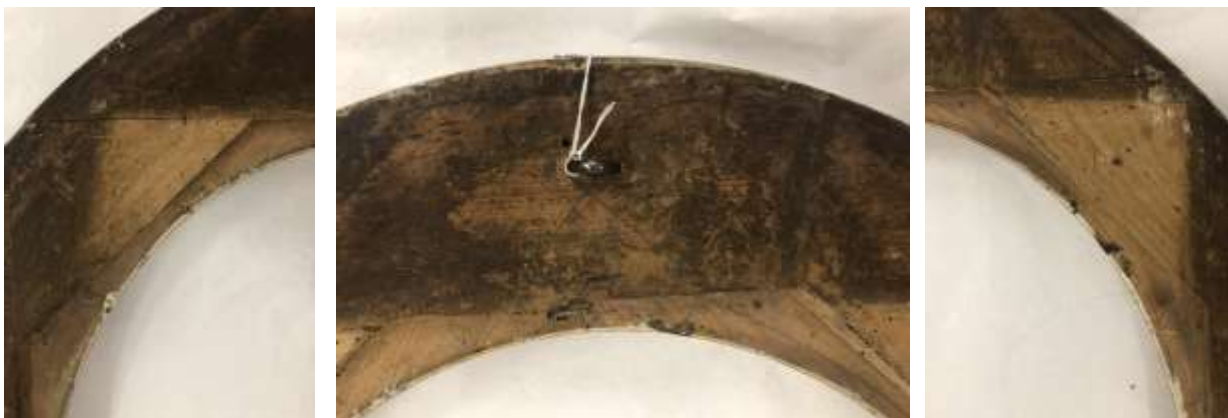
13. Fotografies de detall revers: Encaixos, baga, zona fosca- zona clara

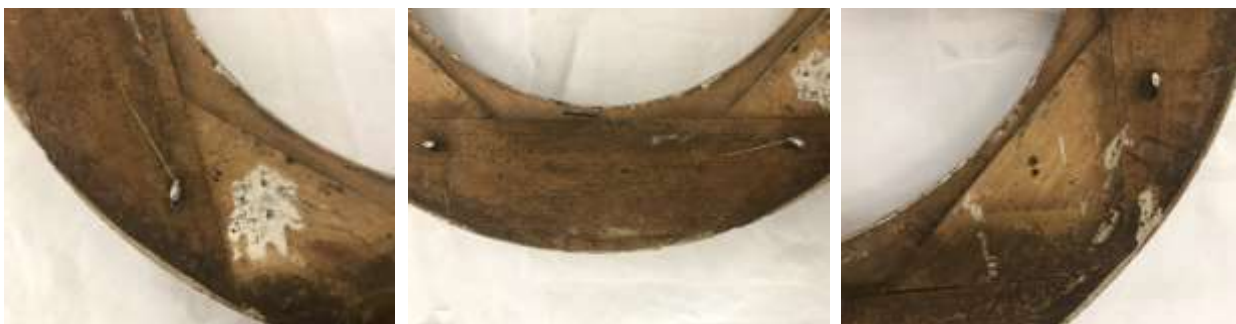
14. Fotografies de detall revers: Encaixos, bagues, taca blanca, zona fosca- zona clara

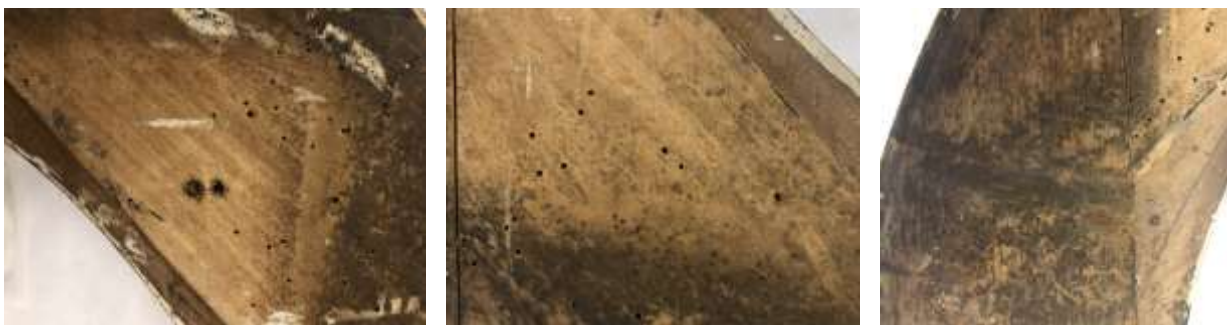
15. zona de brutícia fosca- zona que en el passat estava tapada clara, orificis de xilòfags

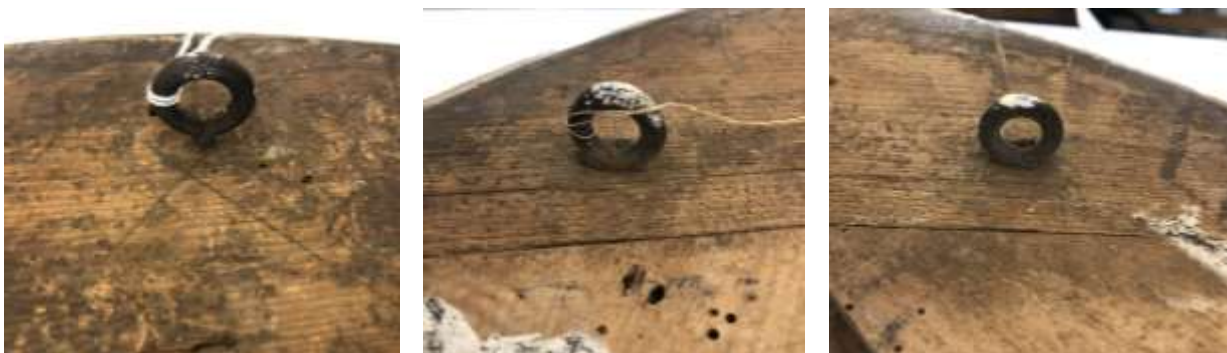
16. Fotografies de detall revers: бага (sistema A), bagues petites (sistema B), pols i brutícia

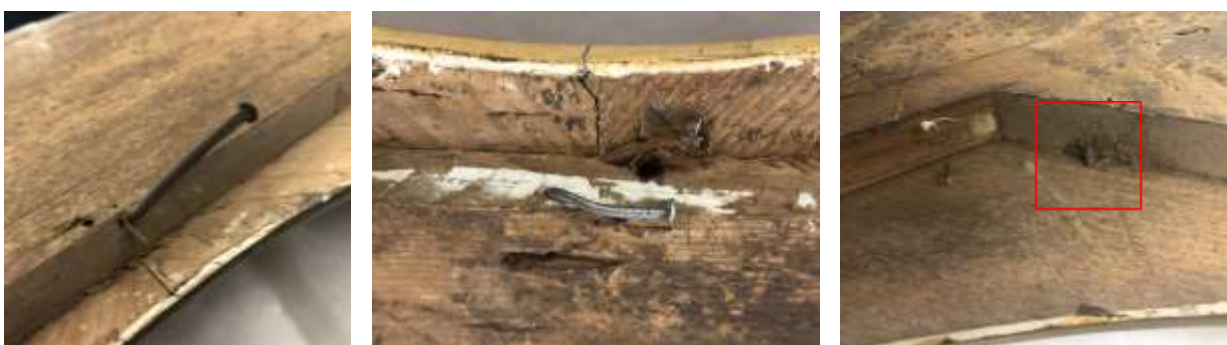
17. Fotografies de detall revers: claus, taques de guix, fissures, punts de claus, pols i brutícia

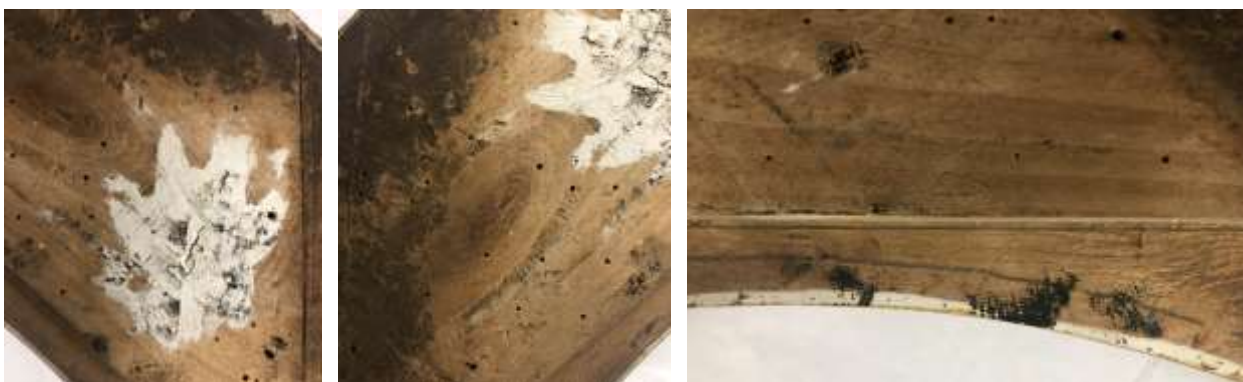
18. Fotografies de detall revers: taca de massilla blanca amb fissura, taques negres, orificis de xilòfags,, pols i brutícia

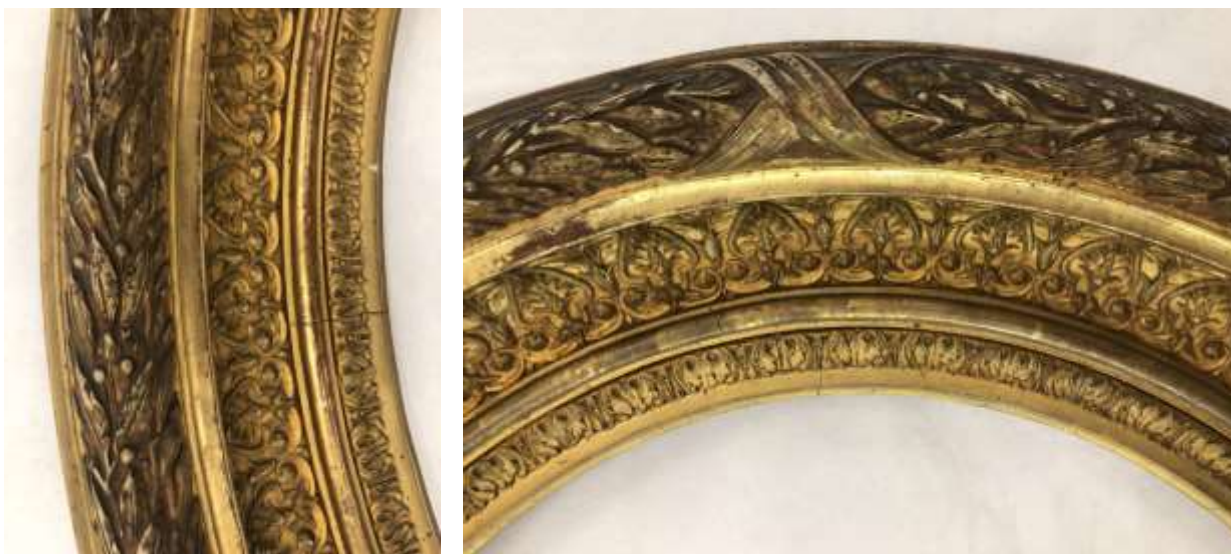
19. Fotografies de detall anvers: encaixos, motllures florals i llises (zona superior)

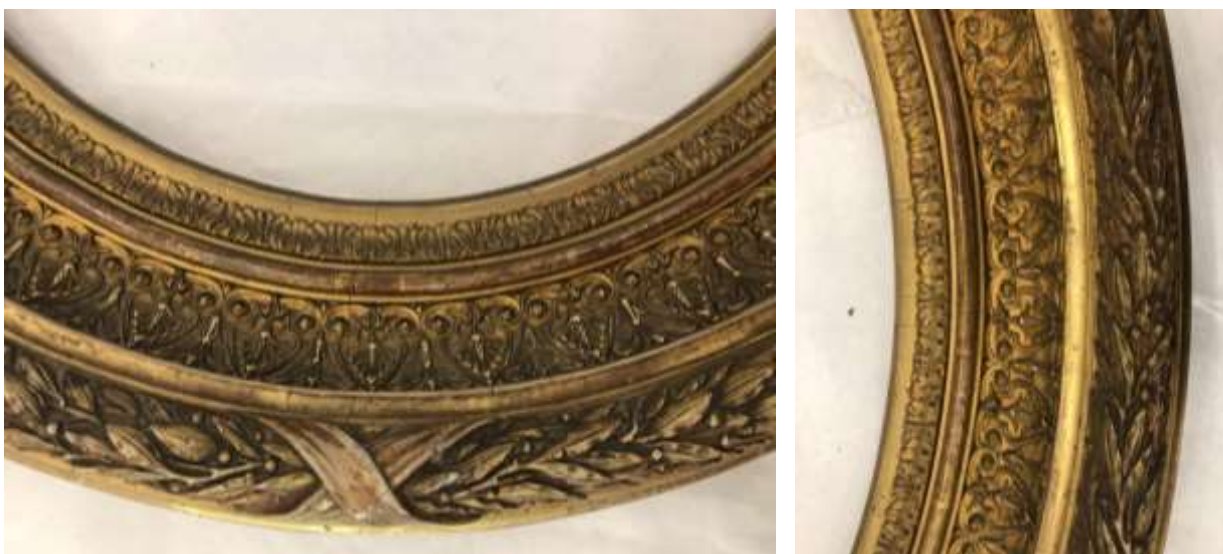
20. Fotografies de detall anvers: encaixos, motllures florals i llises (zona inferior)

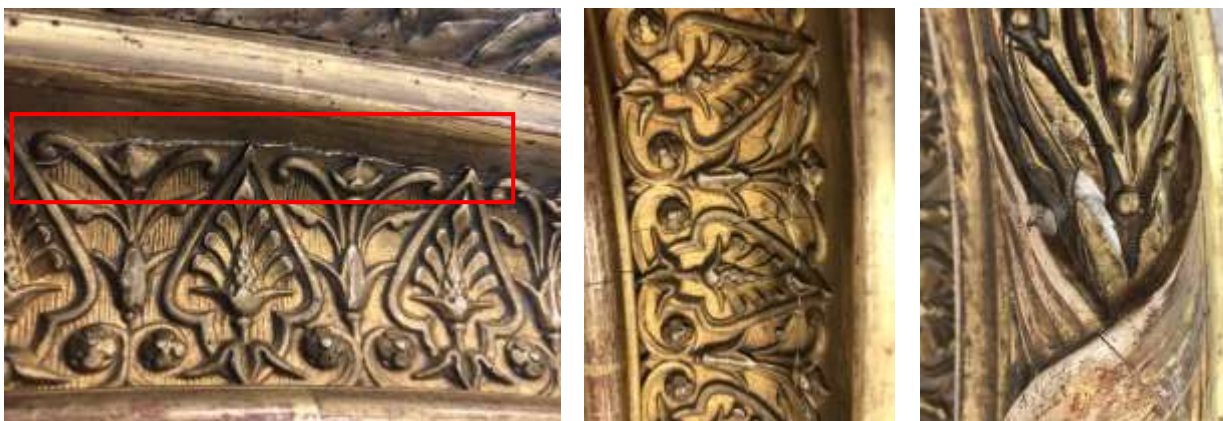
21. Fotografies de detall anvers: fissura gran, detall motllura floral, pèrdua petita

| <p>Consolidació i fixació de esquerdes, fissures, d'aixecaments i desprendiments del daurat amb un adhesiu sintètic.</p> | | <p>Adhesiu PVA<br/>Lineco® (marca Agar Agar),<br/>serjants, pinzell fi,<br/>espàtula de guixaire</p> |

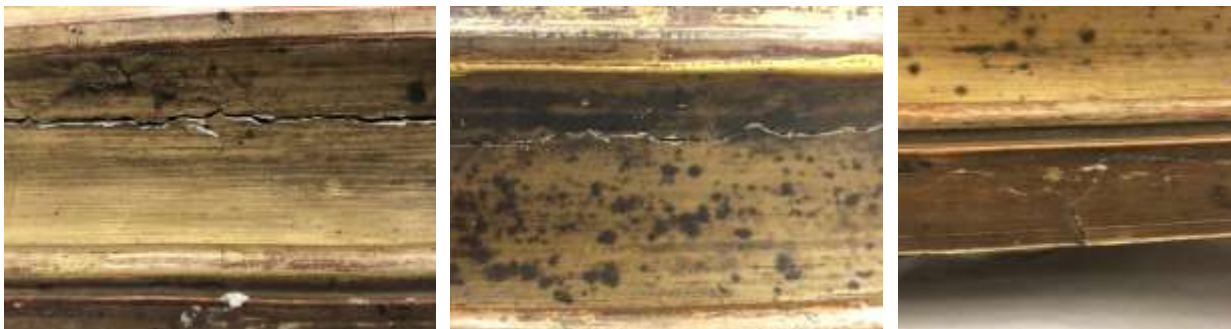
L'estat de conservació és regular-dolent. Hi ha aixecaments i pèrdua matèrica a les bandes i cantonades del marc (zona superior, zona inferior). En aquestes zones es veu el guix de color blanc. A les bandes laterals i també a la zona floral es veu esquerdes i fissures llargues i profundes. El daurat presenta molt de desgast (pèrdua cromàtica), possiblement perquè s'intentava netejar el marc amb un drap humit. Hi ha alguna petita pèrdua matèrica a les zones florals, però no són grans. Al revers presenta un atac biològic greu en forma de xilòfags. Es pot observar una capa important de brutícia negra i pols acumulada que enfosqueix tan a l'anvers del quadre (sobretot la part floral del marc) com al revers. Té algunes rascades i taques blanques i negres. El triangle inferior, esquerre presenta una massilla negra amb una petita fissura. Els claus, les puntes i les bagues estan oxidades.

22. Fotografies de detall anvers: fissura grans a les bandes, taques d'oxidació i brutícia

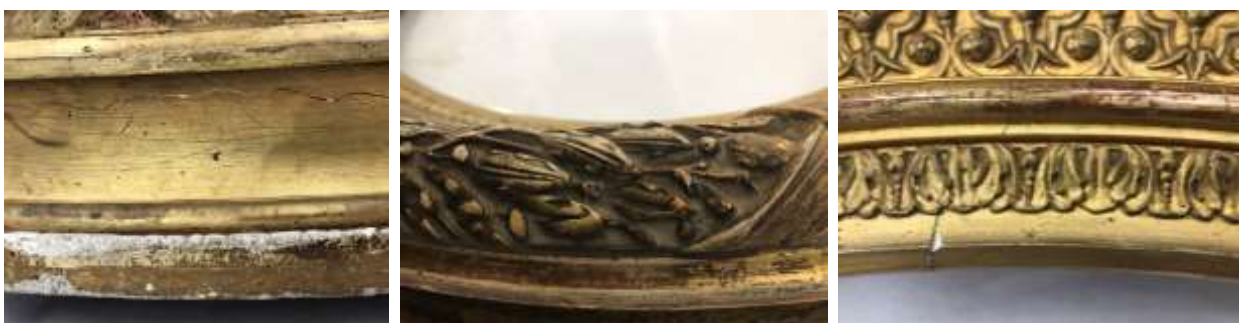
23. Fotografies de detall anvers: pèrdua matèrica, brutícia negra i pols acumulada, desgast del daurat

| <p>Anivellament de les zones de pèrdua del daurat i de preparació amb estuc tradicional.</p> <p>Les vores de la reintegració matèrica s'han desestucat amb el mateix buffer 6.6 i bisturí.</p> | | <p>Cola de conill<br/>Lefranc&amp;Bourgeois®<br/>H<sub>2</sub>O cola: 1:9 cola en H<sub>2</sub>O desionitzada<br/>Massilla: 50 g d'H<sub>2</sub>O cola, 80 g de carbonat càlcic,<br/>espàtula de guixaire<br/>buffer pH 6.6</p> |
