INFORME FINAL DE CONSERVACIÓ RESTAURACIÓ

Retrat núm. H-10734

CRBMC 13.936

Pintura sobre tela

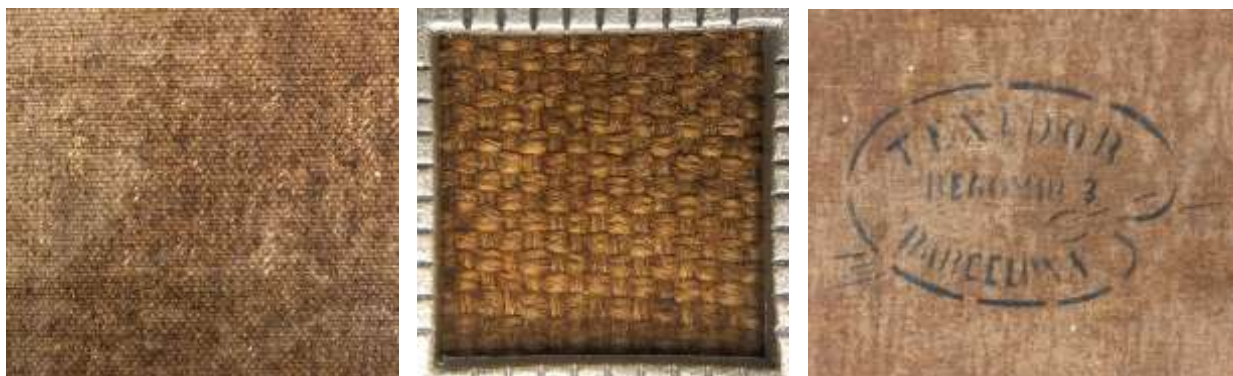
1. Fotografies de detall: tram de la tela, impremta del fabricant: Texidor Regomir 3 Barcelona

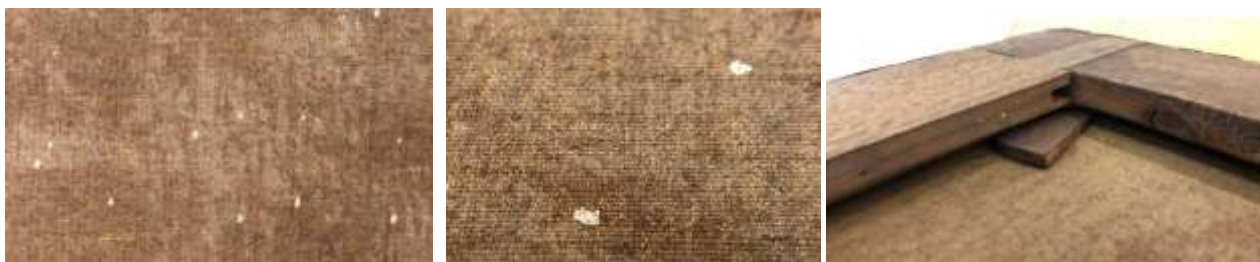
L'estat de conservació de la tela és bo-regular. La tela presenta al damunt de la superfície i entre tela i bastidor una greu capa de pols i brutícia acumulada, causat per un mal emmagatzematge. Totes les vores estan retallades a sang. Una falca ha caigut entre bastidor i tela (dalt, dreta) i deforma greument la tela. A les fotografies de llum rasant es pot observar aquesta deformació. També a la zona superior es poden veure dos deformacions d'aproximadament 1 cm provocats segurament a causa de cops. En alguna zona ha traspasat mínimament la capa de preparació de l'anvers cap el revers de la tela i es troben esquitxos de guix. Presenta unes taques de color marró que ha provocat el vernís traspasant l'anvers mitjançant el clivellat d'envelliment.

2. Fotografies de detall: taques de guix, falca que deforma la tela

| <p>Eliminació de la falca que havia caigut i s'havia clavat entre tela i bastidor. Calia poca força per treure-la.</p> | | <p>-</p> |

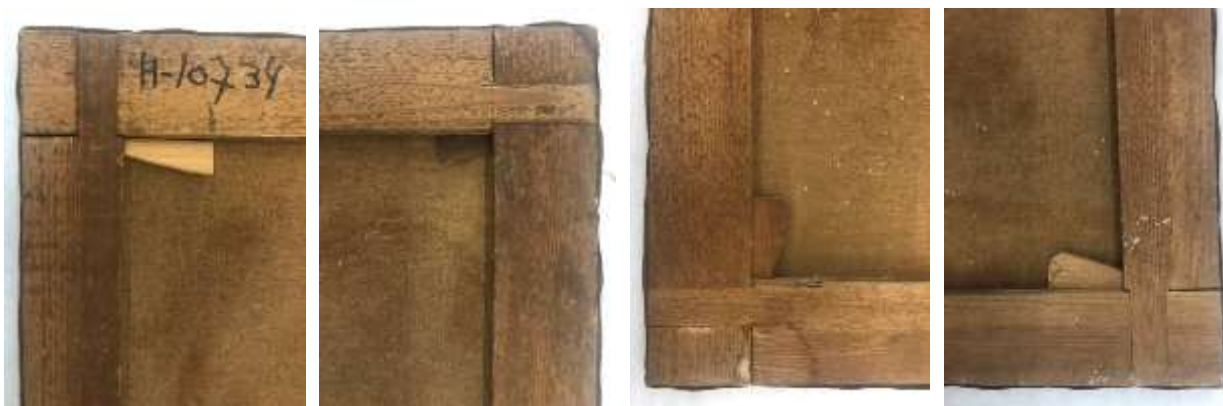
3. Fotografies de detall: número de registre, encaixos, falques, taca d'humitat

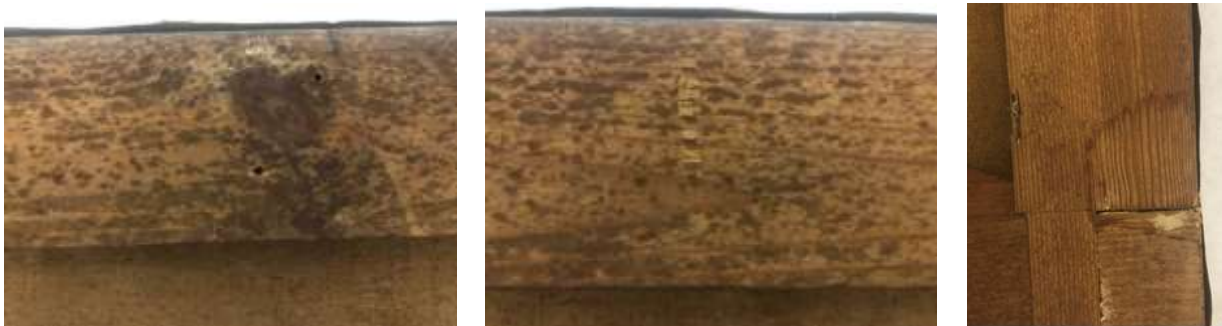
4. Fotografies de detall: forats de claus, rascada, taca d'humitat

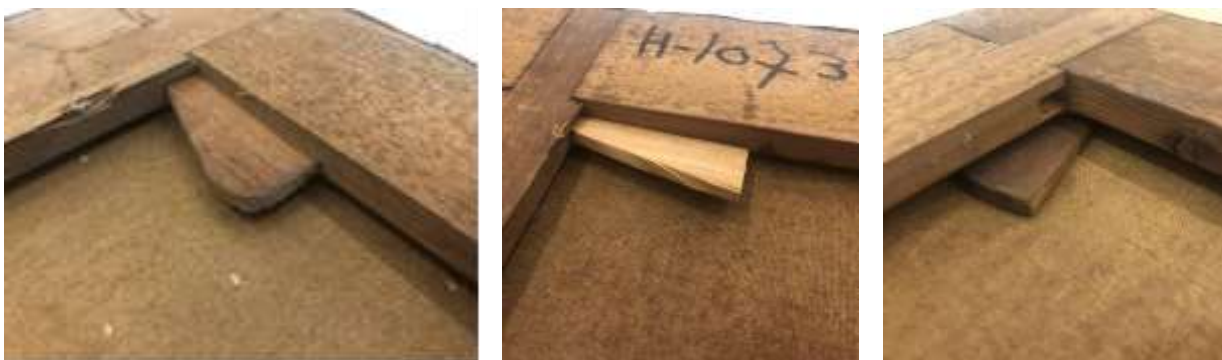
5. Fotografies de detall: falca original, falca no original, falca caiguda

| <p>Eliminació de la falca no original que no feia la seva funció correctament.</p> | | <p>-</p> |

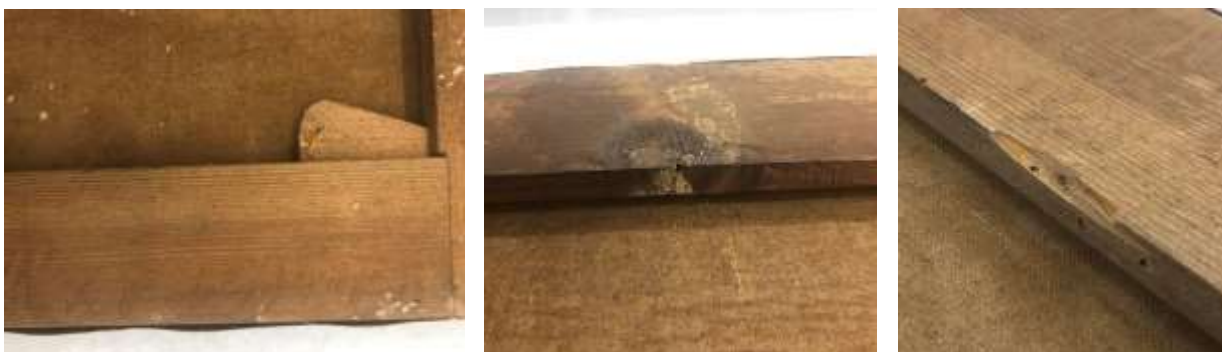
L'estat de conservació és bo-regular, presenta un atac biològic en forma de xilòfags a tots els travessers. El travesser esquerre està molt deformat a causa del nus i la fusta comença trencar-se. Cal observar-lo perquè amb el temps pot empitjorar el seu estat i pot provocar tensions a la tela. Al travesser inferior es troba una taca d'humitat. A l'encaix superior esquerre hi ha una fissura al travesser vertical. Hi ha molta brutícia i pols acumulada. S'observen algunes rascades i taques fosques i algunes blanques puntuals. A més hi ha dos forats de claus al travesser superior i marques dels claus que fixaven el marc al bastidor.

6. Fotografies de detall: inscripció i taques blanques, nus que deforma el travesser, orificis xilòfags

Cal observar els nusos dels travessers perquè amb el temps poden esquarterar-se i deformar la fusta, cosa que podria provocar tensions a la tela.

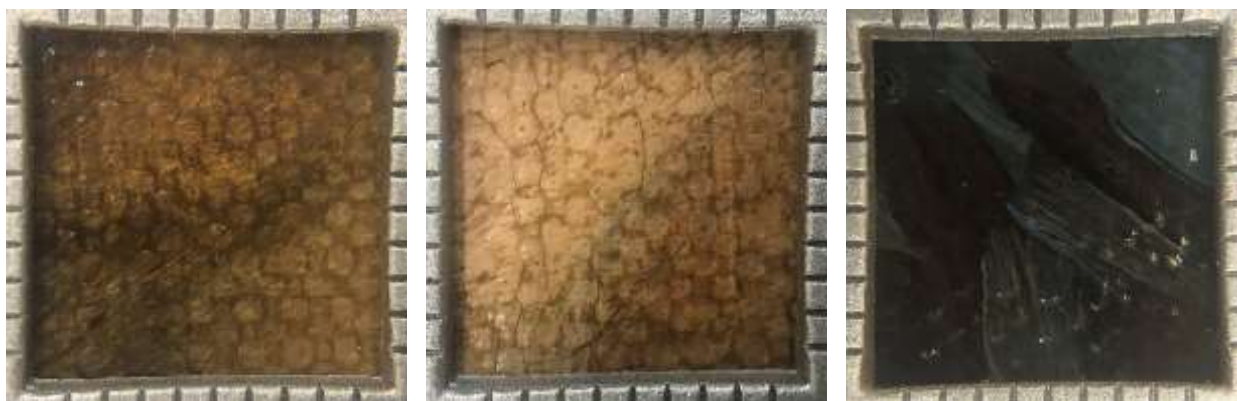
8. Fotografies de detall: ampliació amb microscopi de la capa pictòrica, microclivellat d'envelliment

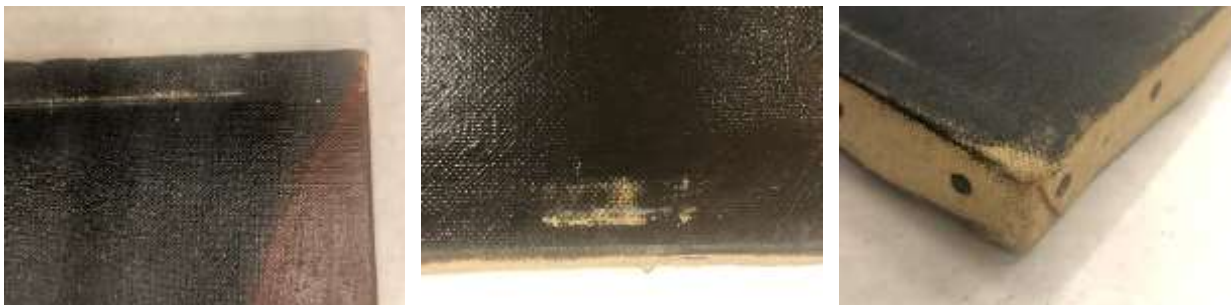
L'estat de conservació és bo. Hi ha micropèrdua i brutícia acumulada a la zona on la capa pictòrica toca el marc. El bastidor es marca a la tela i la policromia. La capa pictòrica i la capa de preparació (cantonada dalt) presenta una capa de brutícia i pols acumulada. Hi ha algun petit desgast i trencament de capa pictòrica i de preparació a les cantonades d e la pintura. La capa pictòrica en algunes zones presenta un microclivellat que a simple vista gairebé no es pot apreciar.

9. Fotografies de detall: desgast, micropèrdues, pols i brutícia a la zona del marc, desgast a les cantonades

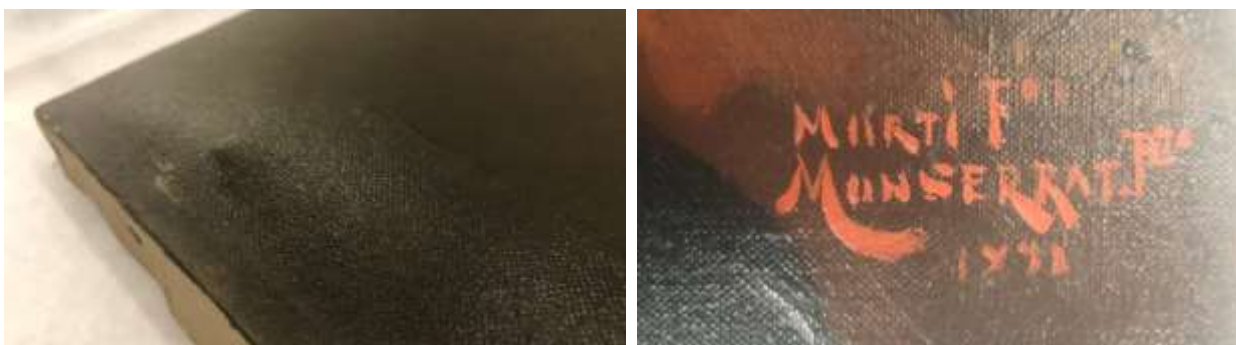
10. Fotografies de detall: deformació a causa de la falca, firma de l'artista

| <p>Neteja mecànica i química de la fusta del bastidor per a eliminar pols i brutícia superficial amb paletina i després amb una solució aquosa i dissolvent.</p> | | <p>paletina, hisops, H<sub>2</sub>O dest. i alcohol (50:50)</p> | | | | | | | | | | | | | | | | | | | | |
|---|---|---|---|---|---|---|---|---|---|---|---|--|---|---|---|---|---|---|---|---|---|---|
| <p>Minimització de la deformació que ha provocat la falca mitjançant aplanament i humidificació controlada de la tela.</p> <p>S'ha repetit el procés durant varis dies.</p> | | <p>Paper secant, buffer 6.6, fustes, pesos</p> | | | | | | | | | | | | | | | | | | | | |

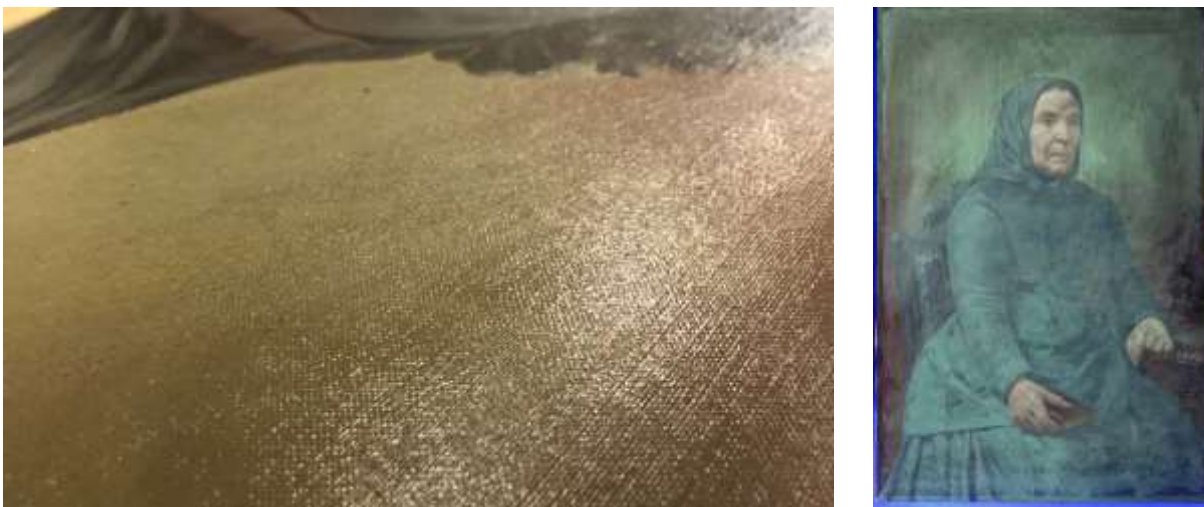
A la fotografia UV es pot observar que la superfície presenta una capa de vernís, el resultat de la seva aplicació es veu relativament homogeni. L'acabat del vernís és molt brillant. L'anàlisi resulta que es tracta d'un vernís natural tipus dammar.

10. Fotografies de detall: vernís brillant, UV del vernís

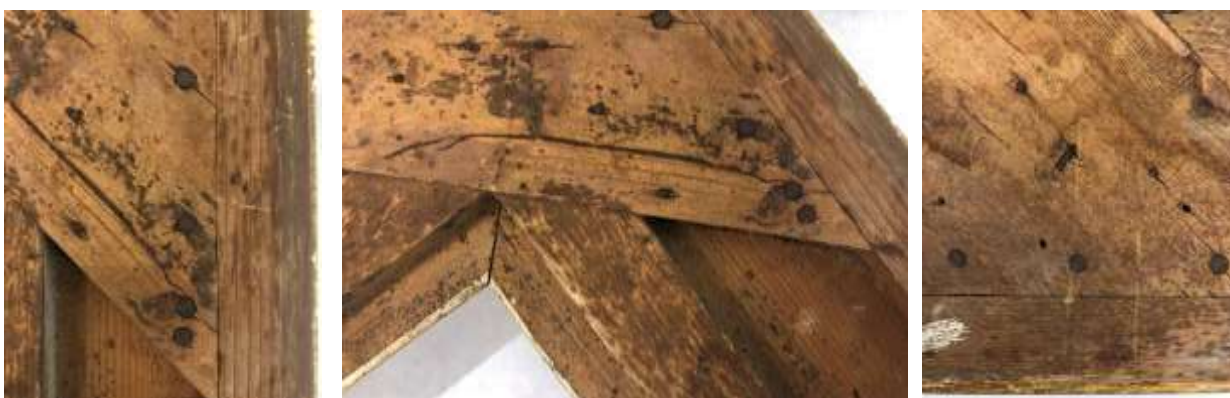
12. Fotografies de detall revers: fulloles, claus i punts de les fulloles, fissura

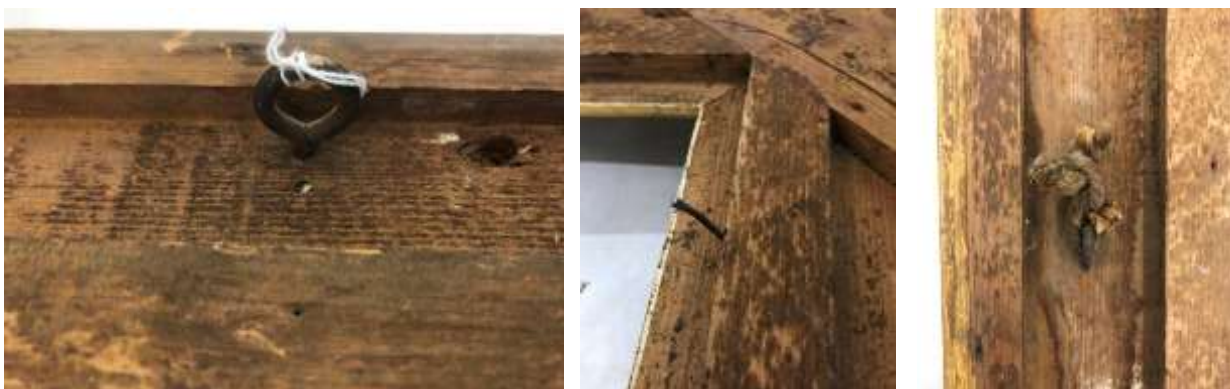
13. Fotografies de detall revers: claus, baga (sistema A), baga amb restes de cordill (sistema B)

| <p>Eliminació dels claus oxidats que fixaven el marc al bastidor.</p> | | <p>Alicates</p> |

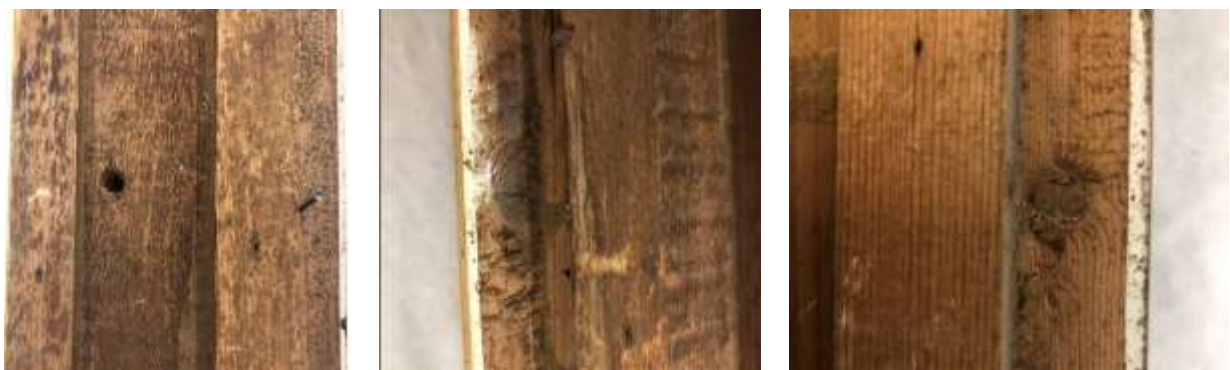
14. Fotografies de detall revers: forats grans, nusos

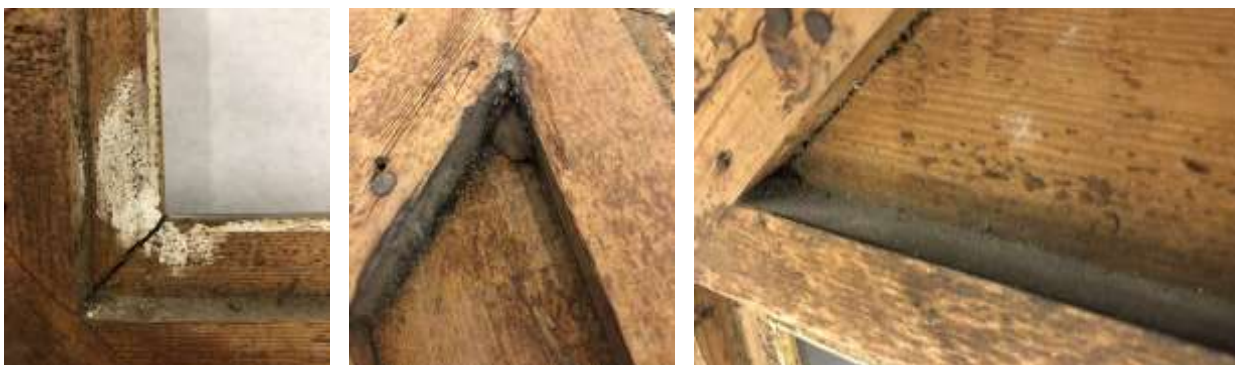
15. Fotografies de detall revers: encaix, taques de guix , pols i brutícia acumulada

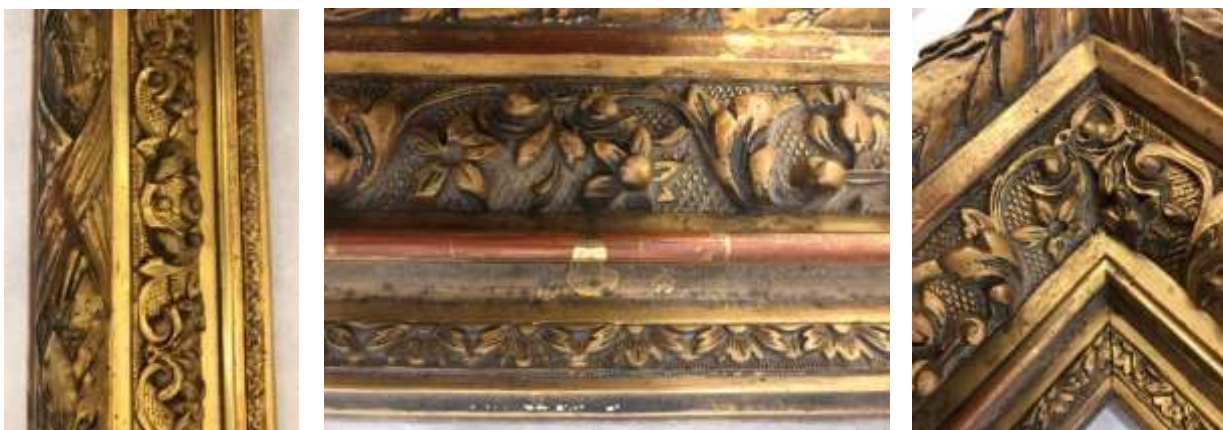
17. Fotografies de detall anvers: brutícia de color negre, petites pèrdues matèriques a la zona floral

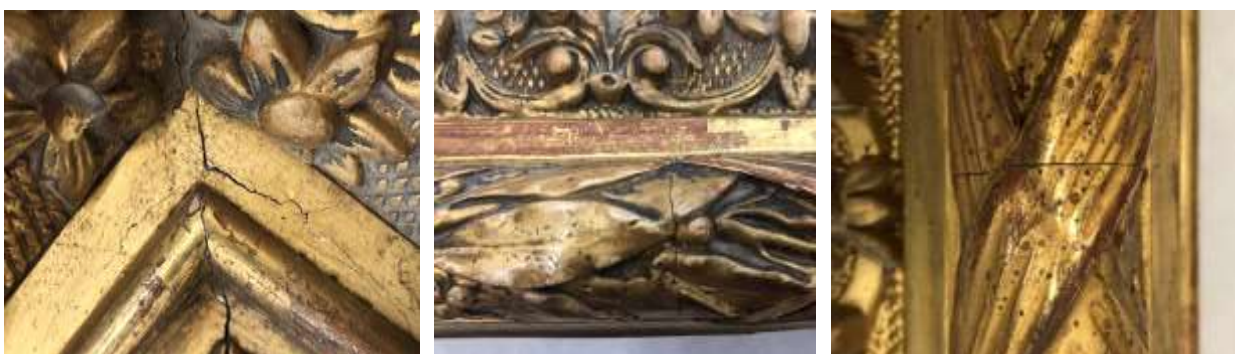
18. Fotografies de detall anvers: brutícia de color negre, fissures

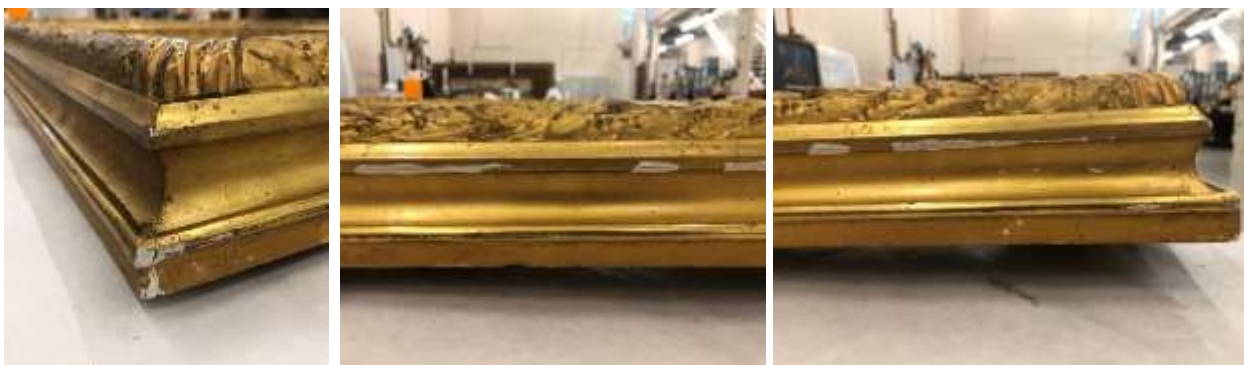
L'estat de conservació és regular-dolent. Hi ha molts aixecaments i pèrdua matèrica a les bandes i cantonades del marc (tant a la zona superior, com a la zona inferior i dreta). En aquestes zones es veu el guix de color blanc.

19. Fotografies de detall anvers: brutícia de color negre, grans pèrdues matèriques a la banda de baix, dalt i esquerre, desgast

| <p>Anivellament de les zones de pèrdua del daurat i de preparació amb estuc tradicional.</p> <p>Les vores de la reintegració matèrica s'han desestucat amb el mateix buffer 6.6 i bisturí.</p> | | <p>Cola de conill<br/>Lefranc&amp;Bourgeois®<br/>H<sub>2</sub>O cola: 1:9 cola en H<sub>2</sub>O desionitzada<br/>Massilla: 50 g d'H<sub>2</sub>O cola, 80 g de carbonat càlcic, espàtula de guixaire buffer pH 6.6</p> |

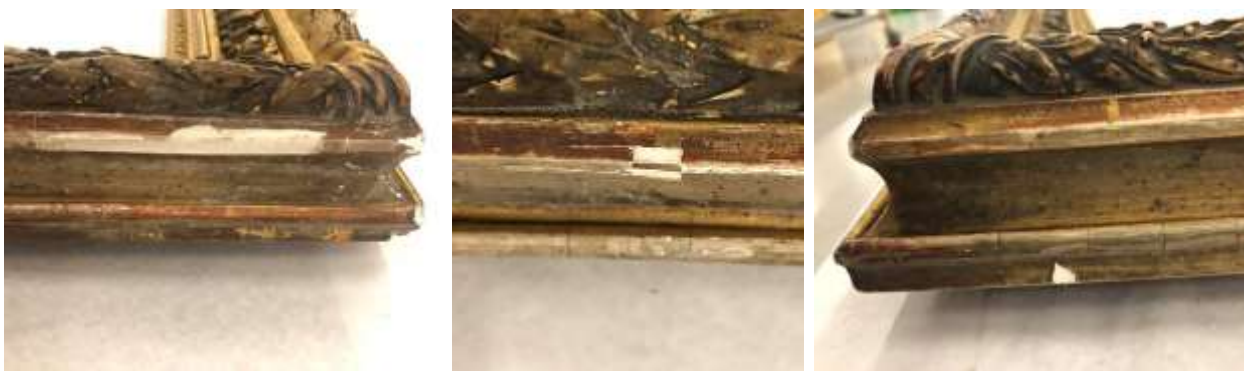
El daurat presenta molt de desgast (pèrdua cromàtica), possiblement perquè s'intentava netejar el marc amb un drap humit. Hi ha alguna petita pèrdua matèrica a les zones florals, però no són grans. Presenta fissures fines tant a les bandes com a les motllures. Al revers presenta un atac biològic lleu en forma de xilòfags. A la fullola de dalt, esquerre es veuen fissures a la fusta. Es pot observar una capa important de brutícia i pols acumulada que enfosqueix sobretot la part floral del marc. Té algunes rascades i taques de guix i daurat. Els claus, les puntes i les bagues estan oxidades.

20. Fotografies de detall anvers: brutícia de color negre, grans pèrdues matèriques a la banda de dalt, baix i esquerre, desgast

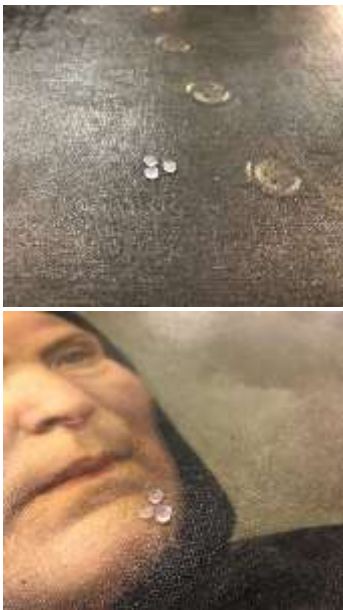
| <p>Neteja mecànica i química de la fusta del bastidor per a eliminar pols i brutícia superficial amb paletina i després amb una solució aquosa i dissolvent.</p> | | <p>paletina, hisops, H<sub>2</sub>O dest. i alcohol (50:50)</p> | | | | | | | | | | | | | | | | | | | | |
|---|---|---|---|---|---|---|---|---|---|---|---|--|---|---|---|---|---|---|---|---|---|---|
| <p>Proves de conductivitat i pH amb plaques de agarosa, conductímetre i pH-metre. S'han fet 3 repeticions.</p> <p>Resultats:</p> <table border="1"><thead><tr><th colspan="2">negre</th></tr><tr><th>conductivitat</th><th>pH</th></tr></thead><tbody><tr><td>133 µs/cm</td><td>7,0</td></tr><tr><td>260 µs/cm</td><td>6,9</td></tr><tr><td>157 µs/cm</td><td>7,1</td></tr></tbody></table><br><table border="1"><thead><tr><th colspan="2">carn</th></tr><tr><th>conductivitat</th><th>pH</th></tr></thead><tbody><tr><td>144 µs/cm</td><td>7,2</td></tr><tr><td>149 µs/cm</td><td>7,2</td></tr><tr><td>173 µs/cm</td><td>7,3</td></tr></tbody></table> <p>S'ha optat per un buffer d'una conductivitat de 1000µs/cm i un pH 6.6.</p> | negre | | conductivitat | pH | 133 µs/cm | 7,0 | 260 µs/cm | 6,9 | 157 µs/cm | 7,1 | carn | | conductivitat | pH | 144 µs/cm | 7,2 | 149 µs/cm | 7,2 | 173 µs/cm | 7,3 | | <p>Agarosa Basic A8963,0100; aigua destil·lada, conductímetre, pH-metre</p> |
