## INFORME FINAL DE CONSERVACIÓ RESTAURACIÓ

**Paisatge**

**Núm. registre H-10787**

Pintura sobre contraplacat

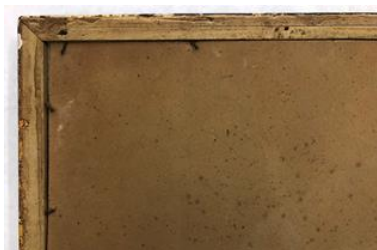
Suport de cartró enganxat, marc

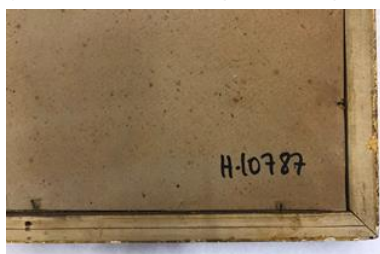
Detall cantonada dreta amb siglat amb marc

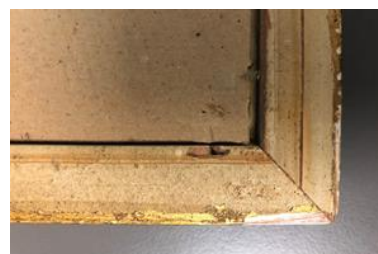
Detall del enxaix del marc

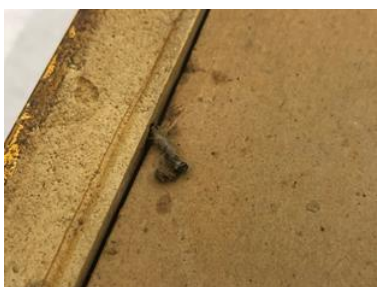
Puntes que fixen el marc al suport de cartró

| <p>Eliminació de les puntes en part oxidats que fixaven el marc al tablex. S'han deixat les sis puntes de les cantonades de dalt, esquerra i dreta com a testimoni històric.</p> | | <p>Alicates</p> |

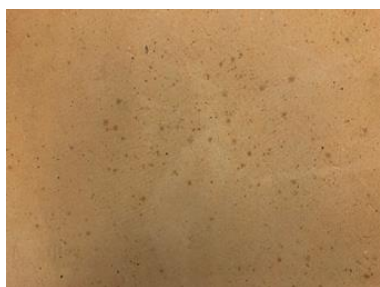
L'estat de conservació és regular. El contraxapat està mínimament deformat, possiblement a causa del encolat del cartró al seu revers. Aquesta deformació és irreversible. Les vores i les cantonades del contraplacat presenten desfibrament. El suport de cartró s'hi observa *foxing* i alguna rascada puntual. El cartró està marcat on les puntes, en part oxidades, fixaven el l'obra al marc. Presenta brutícia superficial i pols acumulada, causat per un mal emmagatzematge.

Foxing del cartró

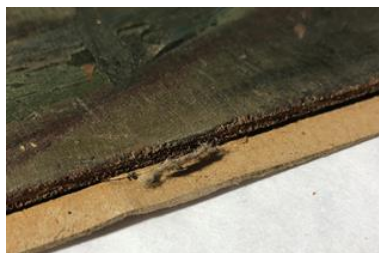
Contraplacat enganxat al suport de cartró

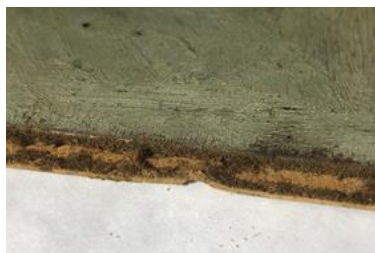
Acumulació de brutícia superficial i pols

| <p>Neteja mecànica del revers eliminant la pols i la brutícia que hi ha a la superfície.</p> | | <p>Aspiradora amb filtre Hepa NILFISK HDS 2000, paletina</p> |

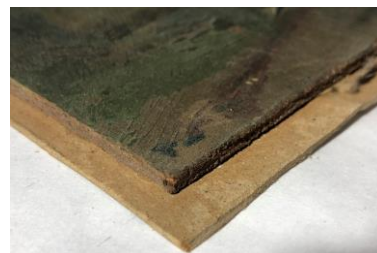
Cantonada del contraplacat

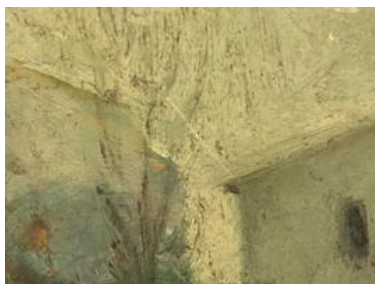
L'estat de conservació és regular. Hi ha microdesgast de la capa pictòrica a les vores i les cantonades. A la dreta, al mig hi ha una rascada d'uns 5 cm. A tota la superfície de la capa pictòrica hi ha una greu capa de pols i brutícia acumulada.

Rascada a la capa pictòrica

| <p>Sistema de presentació: Reintegració cromàtica de les pèrdues de la capa pictòrica de manera il·lusionista amb aquarel·les.</p> | | <p>Aquarel·les Winsor&amp;Newton®<br/>pinzell de retoc H<sub>2</sub>O dest.; pintura Gamblins®, 2-Propanol</p> |

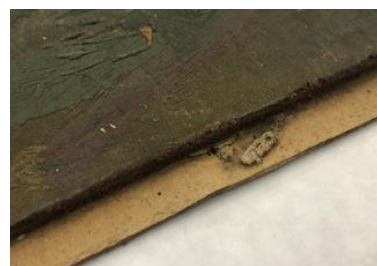
Acumulació de pols i brutícia

| <p>Les proves que s'han realitzat de conductivitat i pH amb plaques de agarosa, conductímetre i pH-metre han donat uns resultats sempre molt semblants.</p> <p>S'ha optat per un buffer d'una conductivitat de 900 µs/cm i un pH 6.3.</p> <p>Neteja mecànica de la capa pictòrica.</p> <p>Neteja de la superfície de la policromia amb un sistema aquós, mitjançant el control del pH i la concentració iònica. S'ha pogut eliminar un vel grisós de pols i brutícia.</p> | <p>net brut</p> | <p>paletina suau, buffer 6.3, hisops</p> |

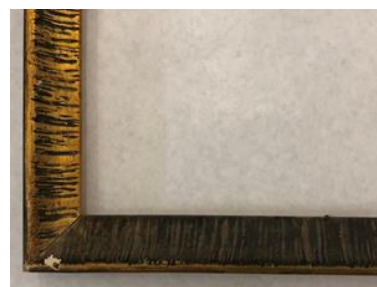
L'estat de conservació del marc és regular. A les cantonades i les bandes hi ha pèrdua matèrica de la capa de preparació i cromàtica del daurat. A les zones on hi havia puntes hi ha petites pèrdues. La banda de dalt del llistó horitzontal de dalt i la banda de dalt del llistó horitzontal de baix estan molt enfosquides. El daurat presenta rascades i desgast i hi ha molts forats. Es pot observar una capa important de brutícia i pols acumulada.

Detall del llistó de baix enfosquit

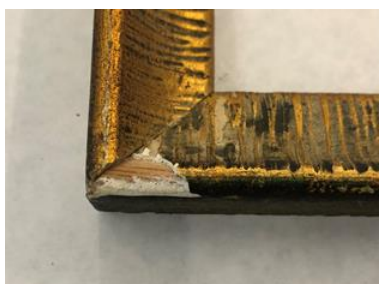
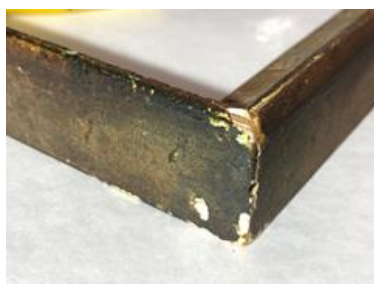
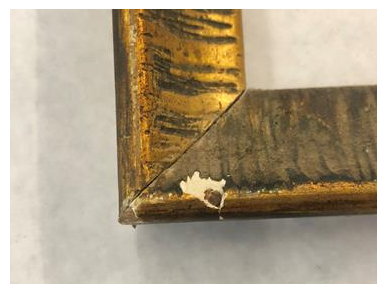
Pèrdua matèrica i cromàtica

| <p>Anivellament de les zones de pèrdua del daurat i de preparació amb estuc tradicional.</p> <p>Les vores de la reintegració matèrica s'han desestucat amb el mateix buffer 6.3 i bisturí.</p> | | <p>Cola de conill<br/>Lefranc&amp;Bourgeois®<br/>H<sub>2</sub>O cola: 1:9 cola en<br/>H<sub>2</sub>O desionitzada<br/>Massilla: 50 g d'H<sub>2</sub>O<br/>cola, 80 g de carbonat<br/>càlcic, espàtula de<br/>guixaire<br/>buffer pH 6.3</p> |

| <p>Reintegració cromàtica de les llacunes de manera il·lusionista amb aquarel·les.</p> | | <p>Aquarel·les Schminke®<br/>pinzell de retoc<br/>H<sub>2</sub>O dest.</p> |
