INFORME FINAL DE CONSERVACIÓ RESTAURACIÓ

Retrat núm. H-10732

CRBMC 13.934

Pintura sobre tela

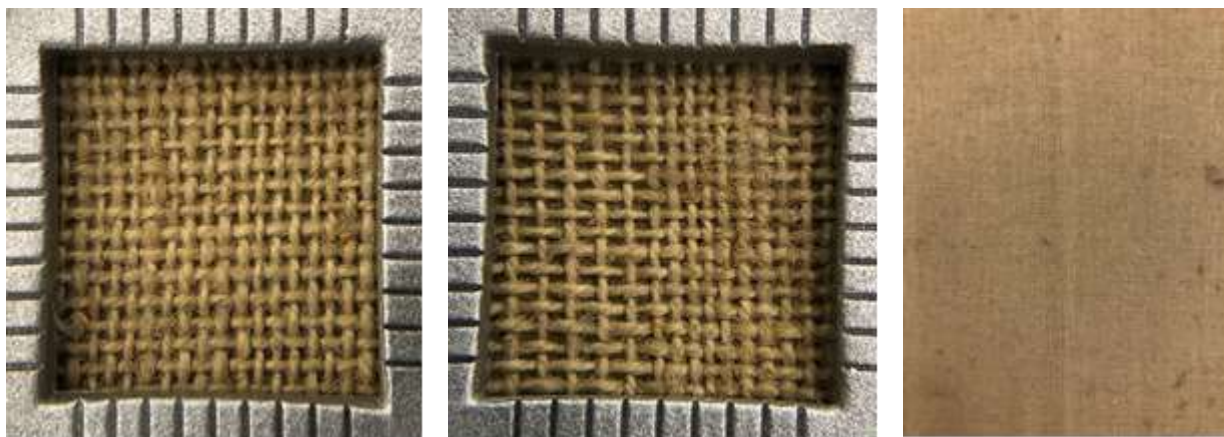
L'estat de conservació de la tela és bo-regular. La tela presenta al damunt de la superfície i entre tela i bastidor una greu capa de pols i brutícia acumulada, causat per un mal emmagatzematge. Totes les vores estan retallades, desfibrades i arrugades. A les fotografies de llum rasant es poden observar tres deformacions de menys 1,5 cm de diàmetre causades per cops des d'anvers (zona inferior esquerra i dreta; zona superior dreta). També té suaus deformacions als encaixos dalt, esquerra i dreta i baix esquerra causades pel tensament del bastidor. Presenta unes taques de color marró a la zona esquerra, al mig i algunes de més petites. Probablement són taques d'oxidació.

1. Fotografies de detall: tramet de la tela, zona del tramet poc homogeni

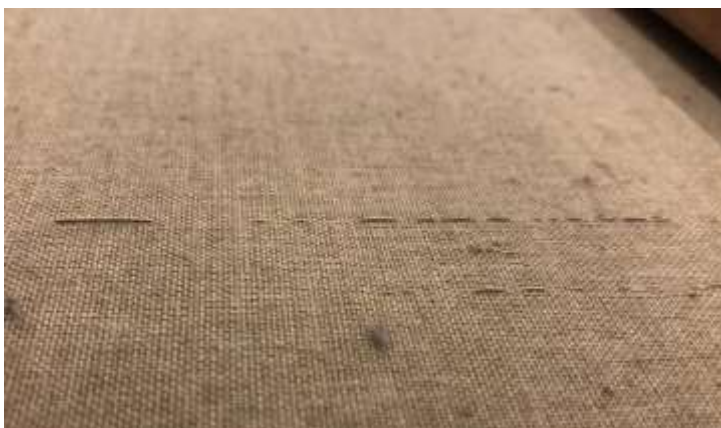
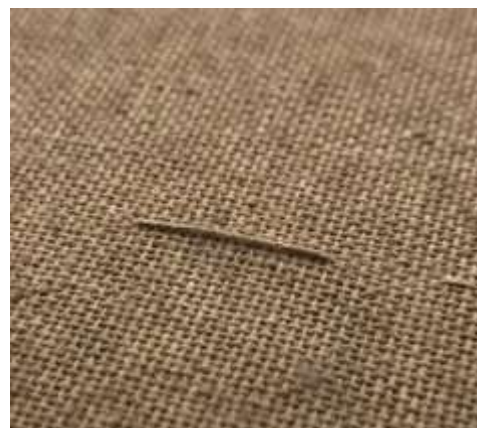
2. Fotografies de detall: defecte del tramat

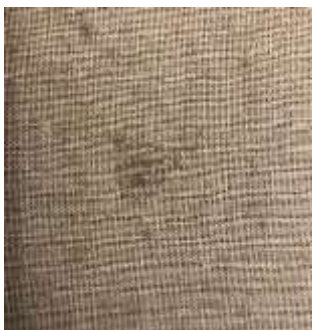
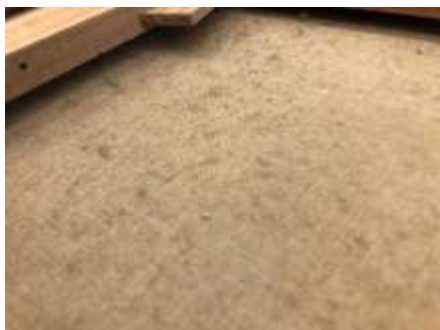
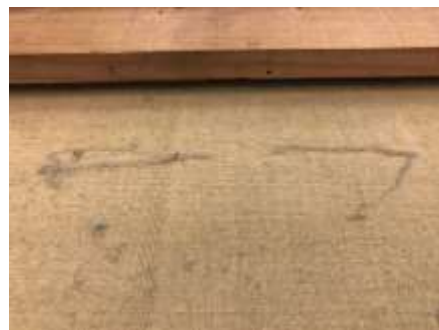
3. Fotografies de detall: taca d'oxidació, pols i brutícia acumulada

Neteja mecànica del suport de tela eliminant la pols i la brutícia que hi ha a la superfície.

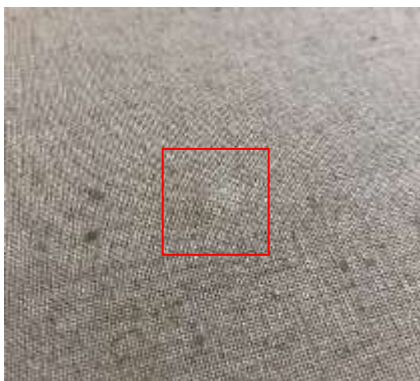
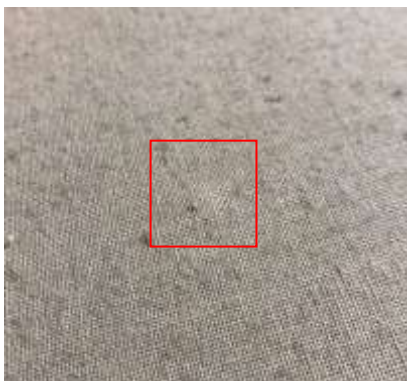
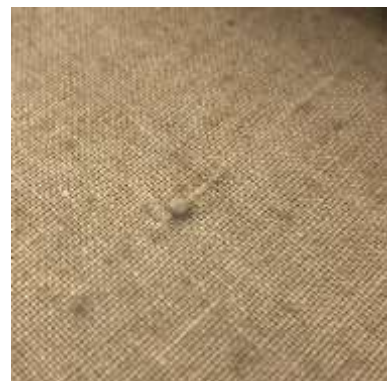
4. Fotografies de detall: cops, nusos i defectes de la tela

| <p>Minimització dels cops a la tela mitjançant aplanament i humidificació controlada de la tela.</p> <p>S'ha repetit el procés durant varis dies.</p> | | <p>Paper secant,<br/>buffer 6.6<br/>polvoritzat, fustes,<br/>pesos</p> |

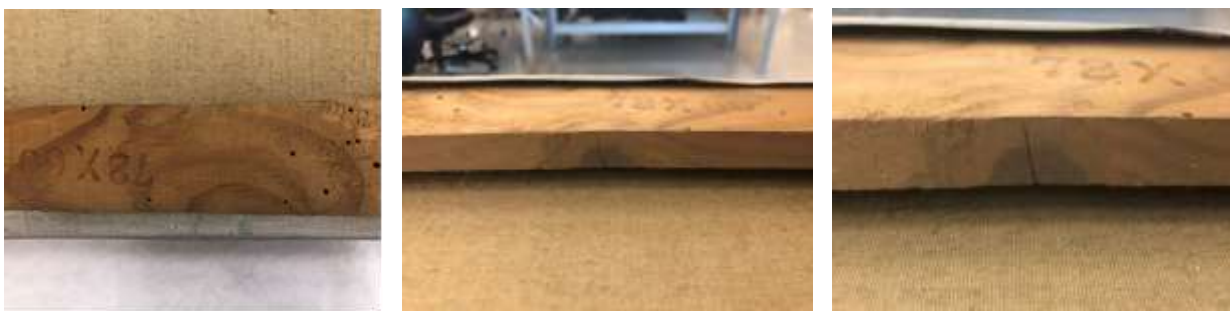
L'estat de conservació és regular, presenta un greu atac biològic en forma de xilòfags a tots els travessers però sobretot al de l'esquerre i a l'inferior. Els dos nusos deformen el travesser inferior i un dels nusos comença trencar-se. Cal observar-lo perquè amb el temps pot empitjorar el seu estat i pot provocar tensions a la tela. El bastidor està mínimament guexat. Hi ha molta brutícia i pols acumulada. Presenta algunes rascades i fissures (travesser inferior, esquerre i dreta) puntuals causades pel muntatge del marc al bastidor i algun cop.

5. Fotografies de detall: nusos del travesser inferior, deformació del travesser

Cal observar els nusos dels travessers perquè amb el temps poden esquarterar-se i deformar la fusta, cosa que podria provocar tensions a la tela.

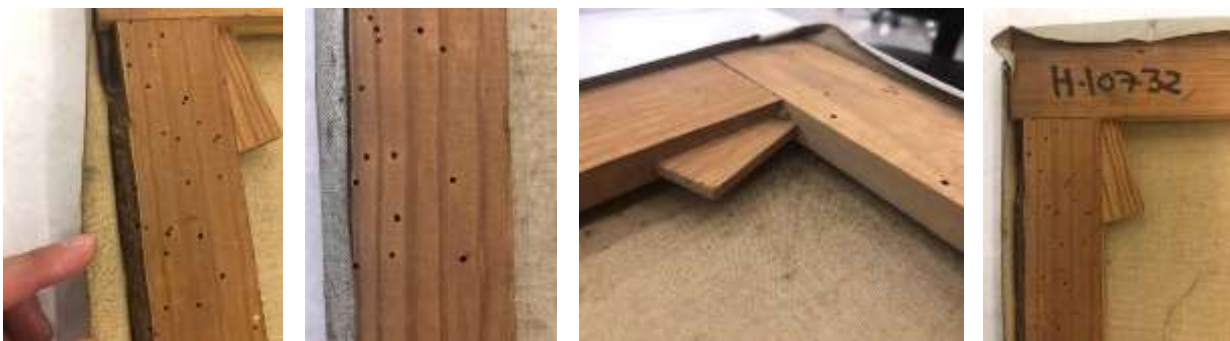
6. Fotografies de detall: orificis de xilòfags, pols i brutícia, número registre

Neteja mecànica i química de la fusta del bastidor per a eliminar pols i brutícia superficial amb paletina i després amb una solució aquosa i dissolvent.

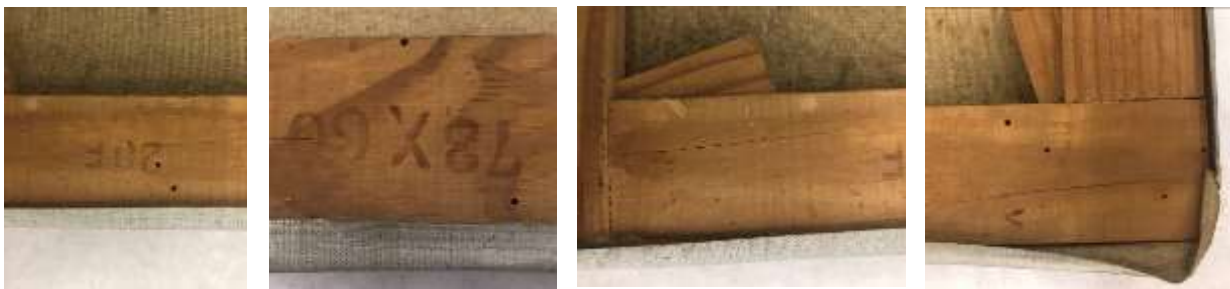
7. Fotografies de detall: inscripcions mides, fissures

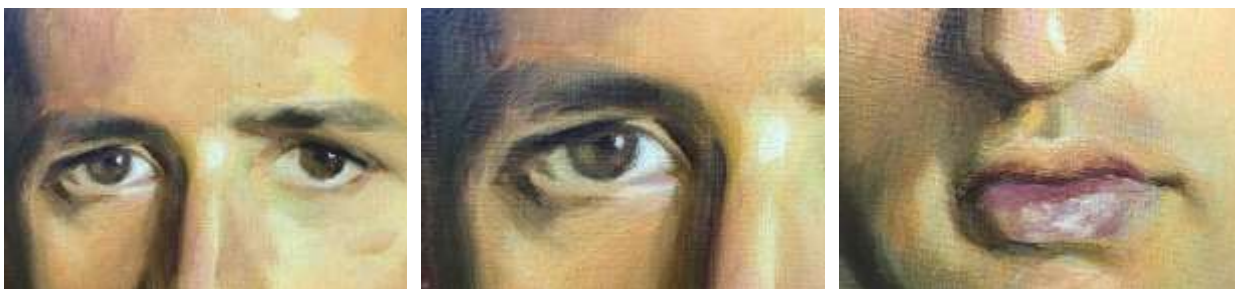
L'estat de conservació és regular. Sembla que els colors amb el pas del temps han patit una reacció química degut a la seva exposició a la llum i la qualitat del pigment. A causa d'aquesta reacció hi ha un canvi de color i una decoloració: els blau-verd s'han convertit en groc i vermell-marró. Aquest efecte es pot observar sobretot en els marges del marc on la capa pictòrica estava tapada i d'aquesta manera protegida de la llum. És probable que les cares no fossin tan grogues i que també en aquesta zona hagi reaccionat la policromia. A la zona dels tres cops s'observen rascades, clivellat i micropèrdua a la capa pictòrica. El cop de la dreta té al costat dos petits cops que no s'aprecien al revers. Hi ha una altra rascada al mig a l'esquerre i dues pintades-rascades de coloració blanca (fons dalt a prop del cabell; americana). A les vores, on el marc toca la pintura hi ha pols i brutícia acumulada. S'observen dues deformacions de la tela des de l'anvers a la zona inferior a causa de la brutícia que ha caigut entre tela i bastidor. La capa pictòrica i la capa de preparació (cantonada dalt) presenta una capa de brutícia i pols acumulada. Aquesta capa provoca que la capa pictòrica parcialment està emblanquinada. Es poden veure taques petites de color daurat que venen del marc. Hi ha algun petit desgast i trencament de la capa pictòrica i de la capa de preparació a les cantonades. A la zona de la camisa es veuen taques de excrements de mosca. La capa pictòrica en algunes zones presenta un microclivellat que a simple vista gairebé no es pot apreciar.

8. Fotografies de detall: capa pictòrica, cara

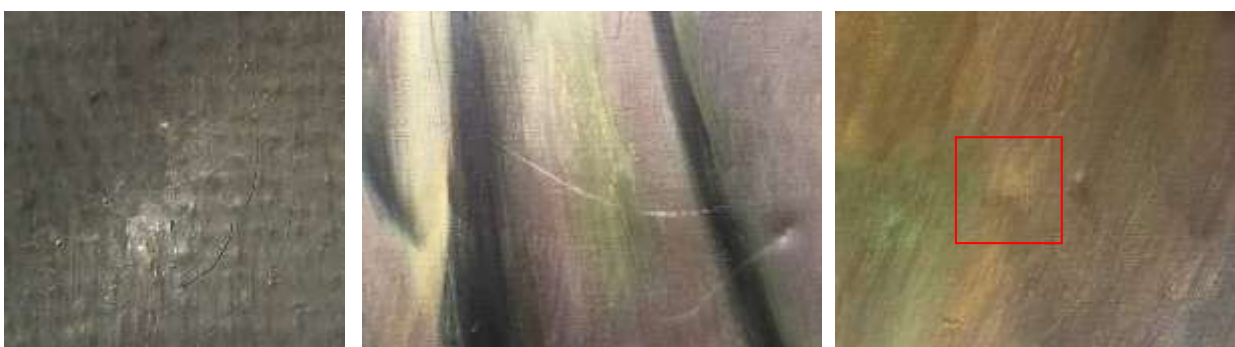
10. Fotografies de detall: cops, clivellat, micropèrdua, rascades

| <p>Sistema de presentació: Reintegració cromàtica de les pèrdues de la capa pictòrica i les rascades blanques de manera il·lusionista amb aquarel·les.</p> <p>Segona passada amb pigments i resina de baix pes molecular per a acabar d'ajustar el color.</p> | | <p>Aquarel·les<br/>Winsor&amp;Newton®<br/>pinzell de retoc<br/>H<sub>2</sub>O dest.<br/>Gamblins®</p> |

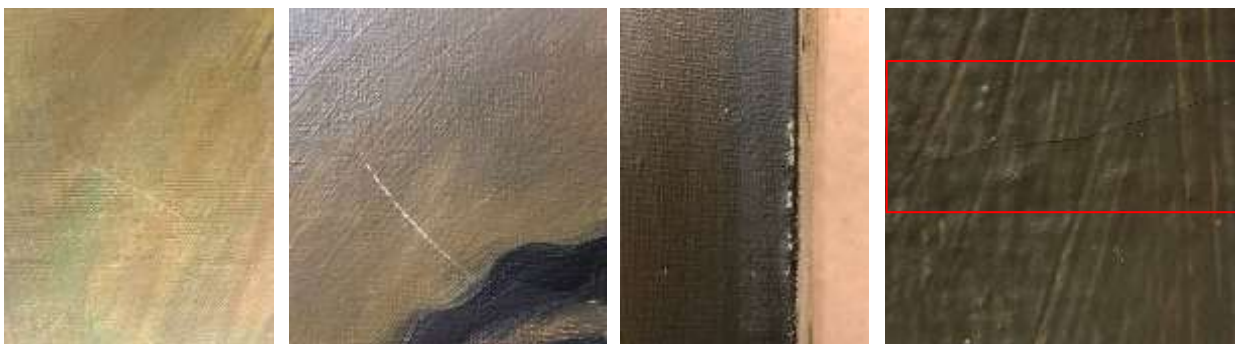
11. Fotografies de detall: rascada, rascada blanca, desgast, microclivellat

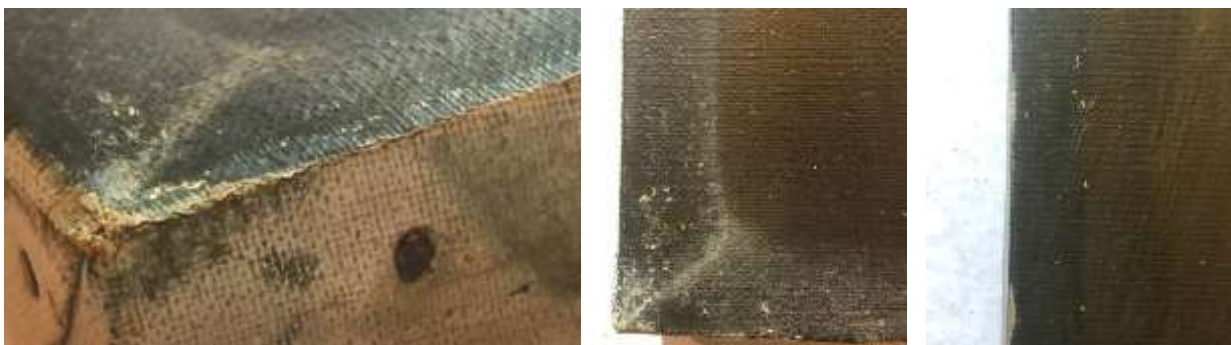
12. Fotografies de detall: cantonada amb la capa de prep. i pict. trencada i desgastada, brutícia i daurat zona marc

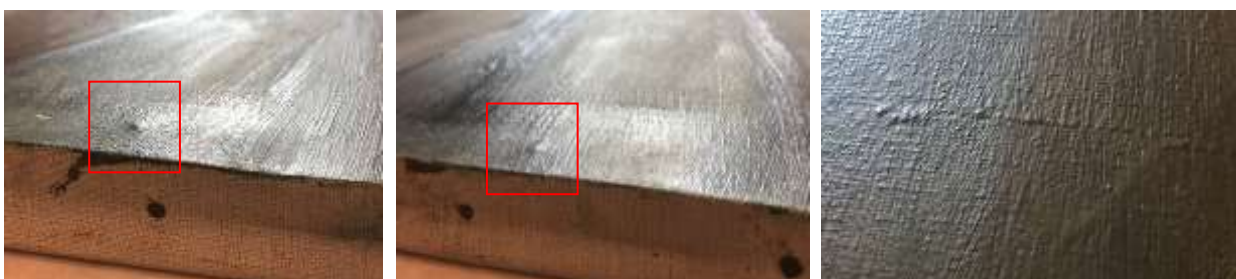
13. Fotografies de detall: deformació a causa de brutícia entre tela i bastidor, tramat de tela vist des de l'anvers

S'ha netejat l'espai entre tela i bastidor, traient pols, brutícia, un tros de paper i pedretes que deformaven la tela.

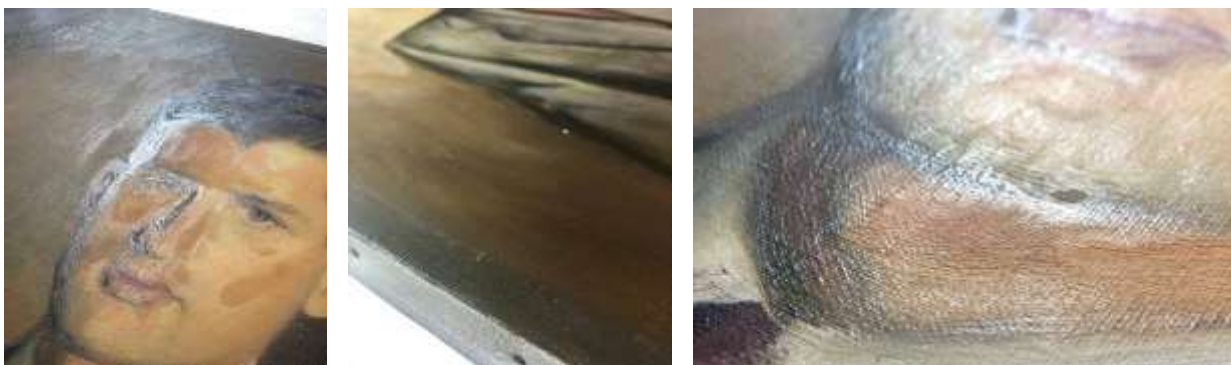
La superfície presenta segurament una capa de vernís, el resultat de la seva aplicació es veu poc homogeni (a les anàlisis no s'ha pogut veure de quin vernís es tracta). La capa pictòrica ha absorbit el vernís irregularment (zona clara ha absorbit més que la zona fosca) i per això brilla de manera poc homogènia.

14. Fotografies de detall: la pintura ha absorbit el vernís irregularment.

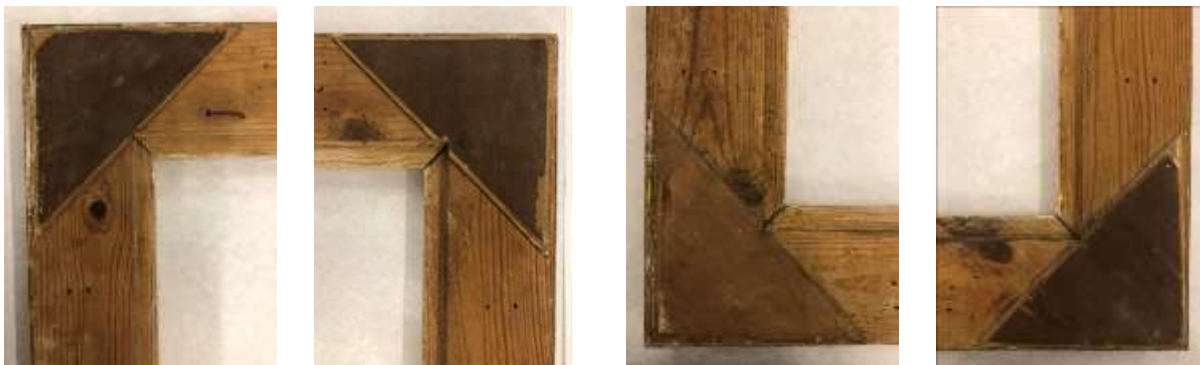
15. Fotografies de detall revers: Encaixos amb fulloles

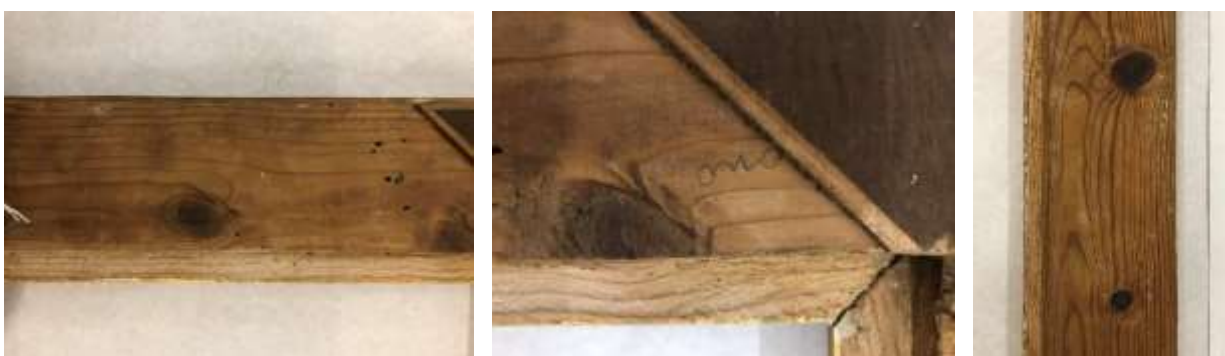
16. Fotografies de detall revers: nusos i inscripcions fetes amb llapis

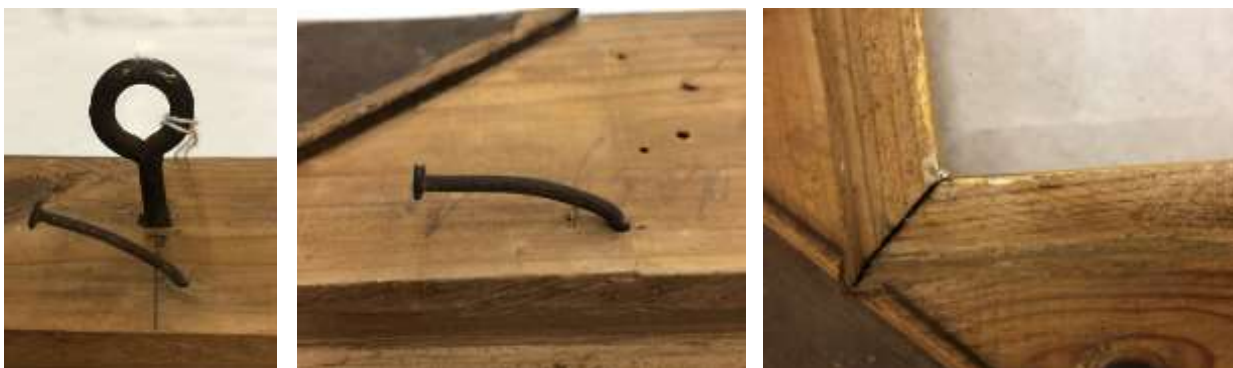
17. Fotografies de detall revers: baga, claus i aresta rebaixada

| <p>Eliminació dels claus oxidats que fixaven el marc al bastidor.</p> | | <p>Alicates</p> |

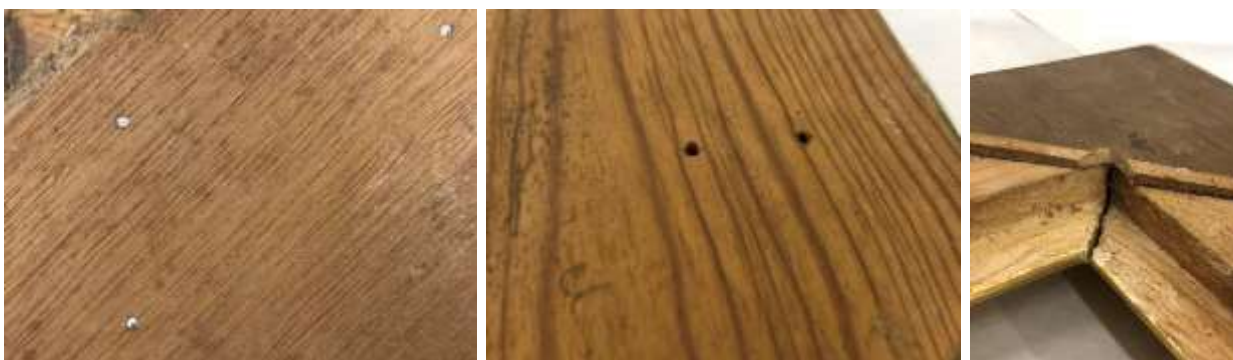
18. Fotografies de detall revers: punts de les fulloles, forats de possible antiga subjecció i encaix obert

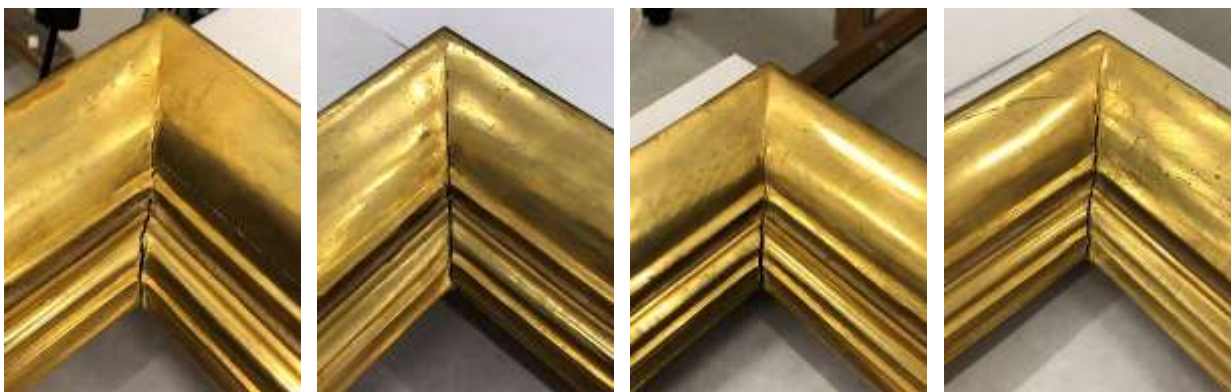
L'estat de conservació de la fusta és regular. Malgrat les fulloles el marc té els encaixos molt oberts. A les cantonades hi ha pèrdua matèrica de la capa de preparació i cromàtica del daurat. El daurat a part de moltes rascades i desgast presenta varies fissures a tots els travessers provocats sobretot per la tensió dels encaixos però també pels claus interns oxidats i els nusos de la fusta. Presenta un lleu atac biològic en forma de xilòfags. Es pot observar una capa important de brutícia i pols acumulada. Té algunes rascades i taques de color blanc i daurat. A la zona de l'aresta rebaixada la fusta està molt desfibrada. Les fulloles tenen petites pèrdues matèriques i les puntes estan oxidades. Alguns dels nusos tenen fissures petites.

19. Fotografies de detall anvers: encaixos oberts, fissures, rascades, desgast

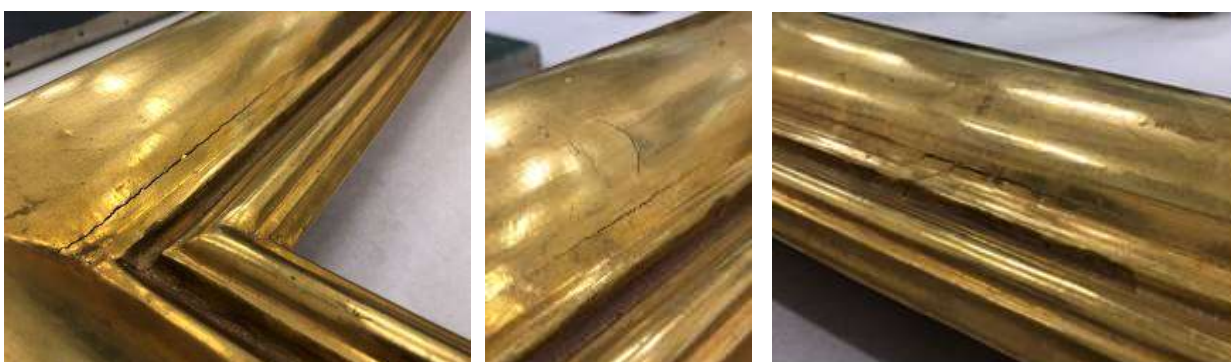
20. Fotografies de detall anvers: fissures llistó dalt i dreta

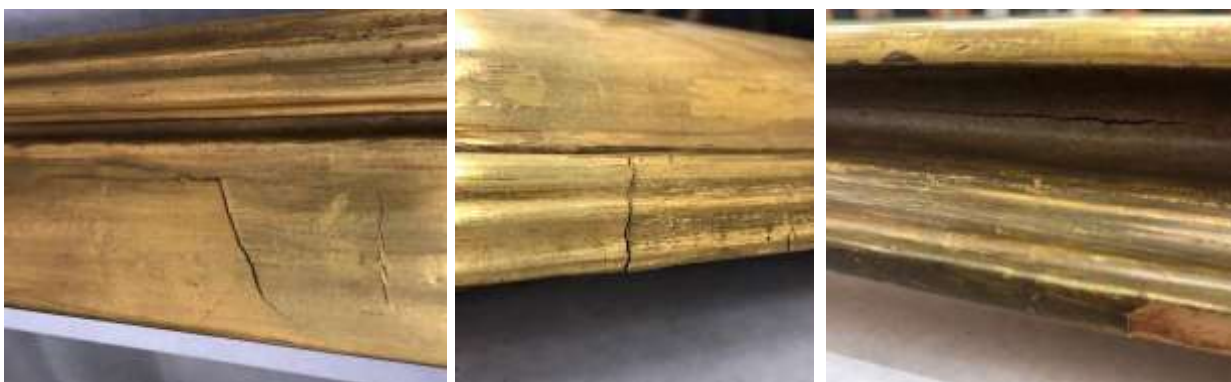
21. Fotografies de detall anvers: fissures llistó baix i esquerre

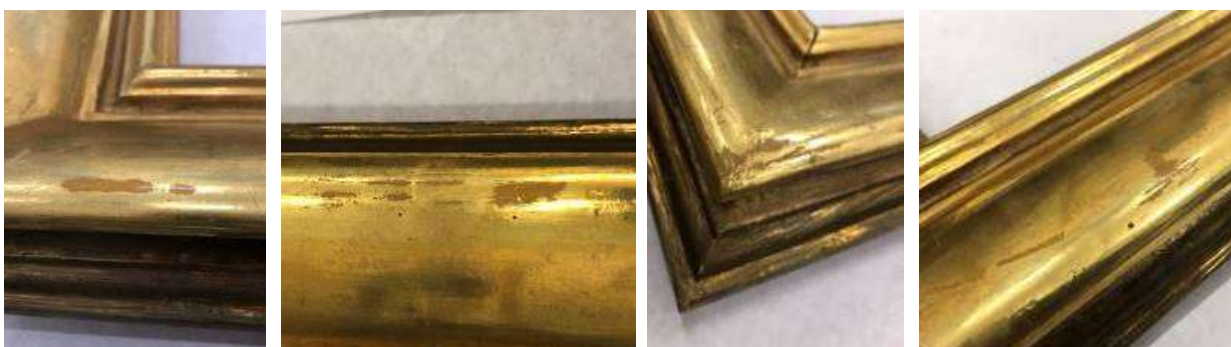
22. Fotografies de detall anvers: desgast del daurat

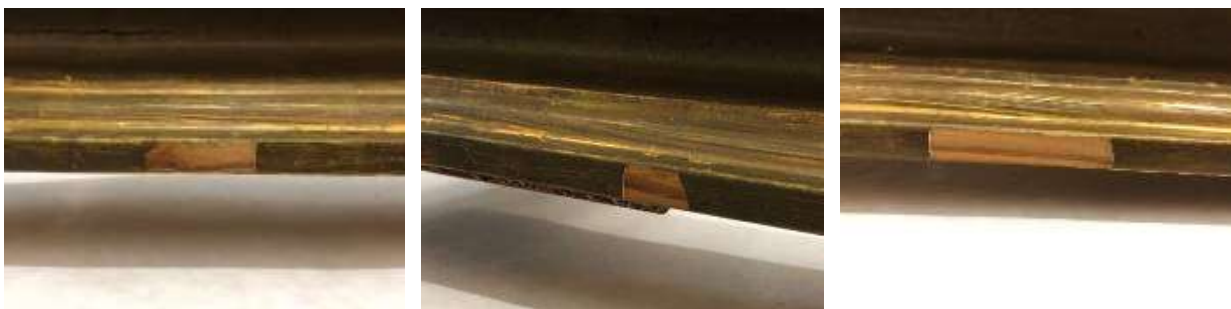
23. Fotografies de detall anvers: pèrdua matèrica i cromàtica a la banda del llistó esquerre

| <p>Anivellament de les zones de pèrdua del daurat i de preparació amb estuc tradicional.</p> <p>Les vores de la reintegració matèrica s'han desestucat amb el mateix buffer 6.6 i bisturí.</p> | | <p>Cola de conill<br/>Lefranc&amp;Bourgeois®<br/>H<sub>2</sub>O cola: 1:9 cola en H<sub>2</sub>O desionitzada<br/>Massilla: 50 g d'H<sub>2</sub>O cola, 80 g de carbonat càlcic, espàtula de guixaire<br/>buffer pH 6.6</p> |

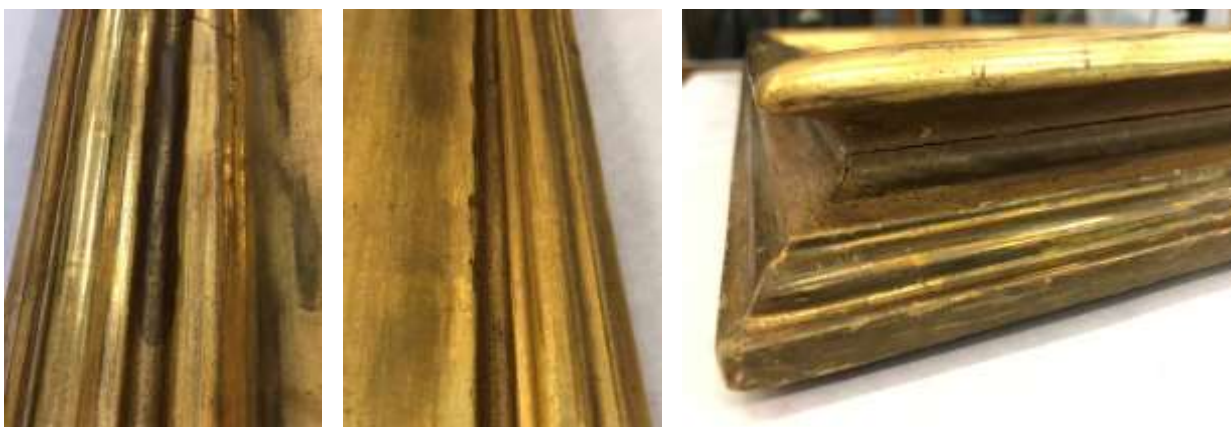
24. Fotografies de detall anvers: repintades amb purpurina i fissures
