## INFORME FINAL DE CONSERVACIÓ RESTAURACIÓ

**Paisatge ciutat**

**Retrat núm. H-10757**

**CRBMC 14.241**

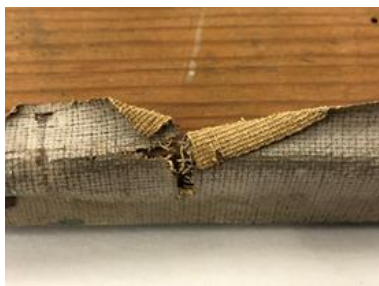
Estrip a la vora esquerra

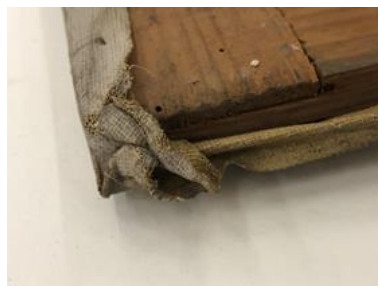
Cantonada amb tela arrogada

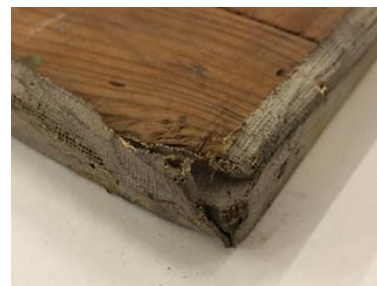
Cantonada amb tela arrogada

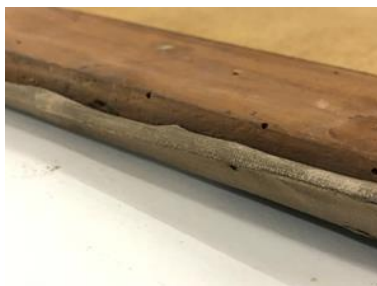
Vores de les teles arrugades

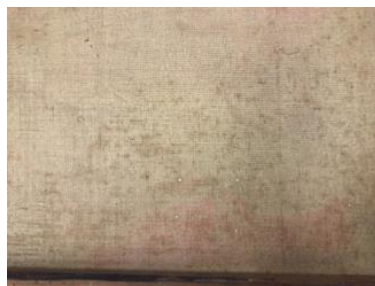
Taques; brutícia i pols acumulada

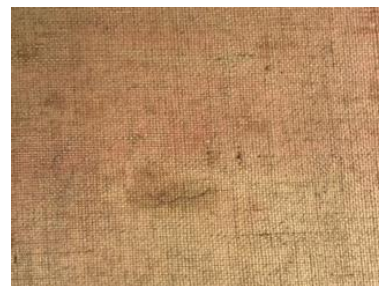
Taca vermella

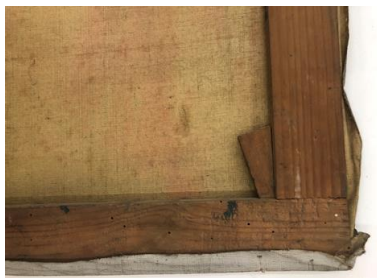
Encaix esquerre, baix, taca negra

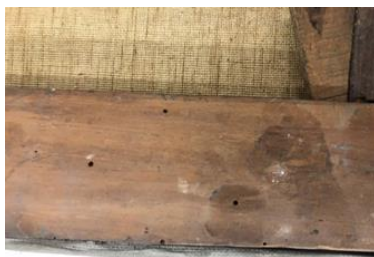
Taques, atac de xilòfags

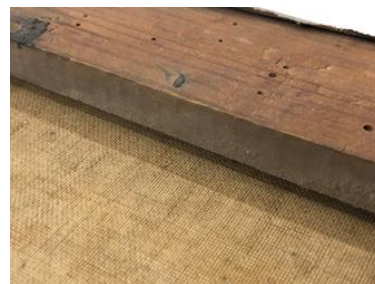
Pols i brutícia acumulada

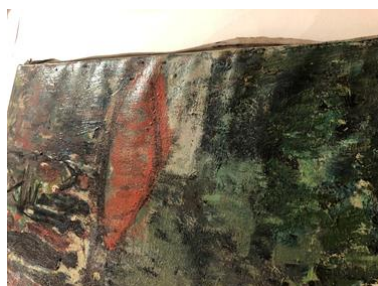
Deformacions de la pintura

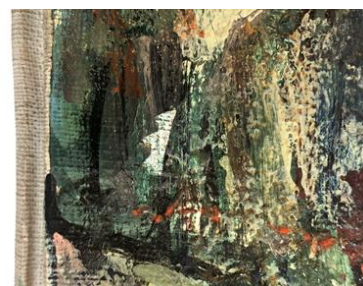
Pèrdua de la capa pictòrica a l'esquerra

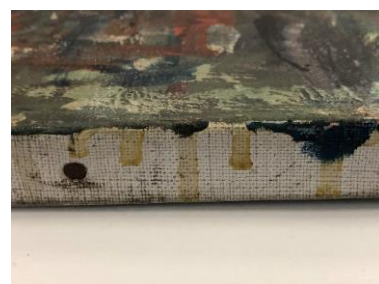
Regalims de vernís de color groguenc

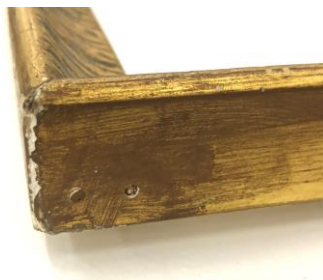
Cantonada amb desgast i pèrdua matèrica i cromàtica

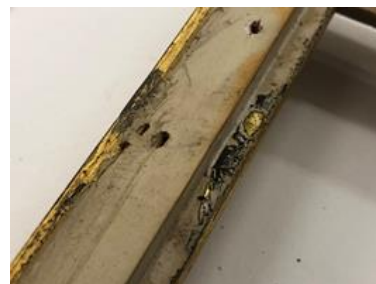
Forats al revers
