## INFORME FINAL DE CONSERVACIÓ RESTAURACIÓ

**Retrat núm. H-10741**

**CRBMC 14.250**

Pintura sobre tela

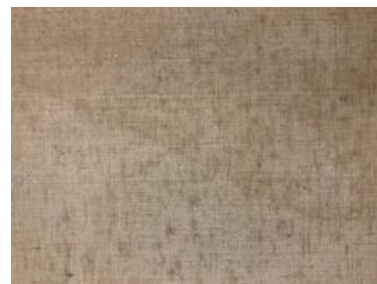
L'estat de conservació de la tela és regular. La tela està fràgil i molt trencadissa. La qualitat del teixit és baixa, la tela té tendència a crear deformacions perquè la capa pictòrica crea més tensió que la tela mateixa. Presenta uns estrips puntuals a les vores.. Els gavarrots estan parcialment oxidats i en algun punt han provocat una oxidació de la mateixa tela. Totes les vores estan retallades, desfibrades i arrugades. La tela presenta al damunt de la superfície i entre tela i bastidor una capa de pols i brutícia acumulada, causat per un mal emmagatzematge.

Taques d'oxidació

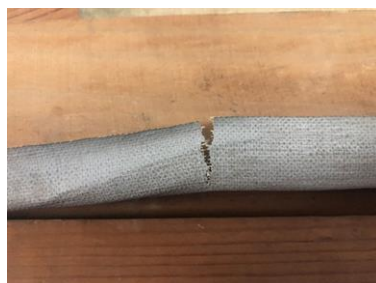
Estrip a la vora

| <p>Consolidació de la tela: tractament de l'estrip seguint el criteri de la mínima intervenció amb el sistema de la microcirurgia tèxtil reteixint la tela amb fils extrets de les vores de la mateixa tela i adherint-les amb una cola orgànica. Forats petits s'han omplert amb borrisol de tela de lli.</p> <p>Per a protegir la zona s'ha aplicat una tela sintètica amb un adhesiu sintètic.</p> | | <p>espàtula calenta (STEM A-3210 EC), microscopi, pinces tissors, pinzell fi, microsoldador, adhesiu fórmula Heiber (cola d'esturió i midó de blat 1:1), tela de gasa de polièster, Beva 371® i Ciclohexà (1:2), paper siliconat fusta, pesos</p> |

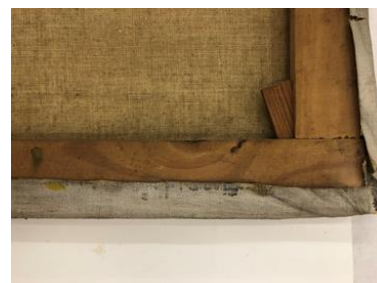
Vora desfibrada i arrugades

| <b>TELA</b> | <p>Neteja mecànica del suport de tela.</p> <p>Aplanat de les vores de la tela arrugades amb calor i humidificació controlada.</p> <p>Minimització de les deformacions de la tela mitjançant aplanament i humidificació controlada de la tela. No es descarta desclavar puntualment la tela del bastidor per a poder tensar la tela on calgui.</p> <p>Consolidació de la tela: tractament de l'estrip seguint el criteri de la mínima intervenció amb el sistema de la microcirurgia tèxtil.</p> <p>Protecció de la tela a la zona de l'estrip a la vora.</p> <p>Presentació del revers: protecció dels revers mitjançant l'aplicació de tela sintètica de polietilè d'alta densitat o d'un altre sistema similar.</p> |

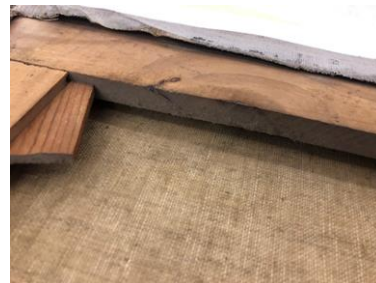
L'estat de conservació és bo-regular. Presenta algunes rascades puntuals causades per cops i ha quedat una tros de les grapes del muntatge del marc a la fusta. Hi ha un atac biològic en forma de xilòfags. El bastidor presenta brutícia i pols acumulada.

Pols i brutícia acumulada

| <p>Neteja mecànica i química de la fusta del bastidor per a eliminar pols i brutícia superficial amb paletina i després amb una solució aquosa i dissolvent.</p> | | <p>paletina<br/>hisops<br/>H<sub>2</sub>O dest. i alcohol<br/>(50:50)</p> |

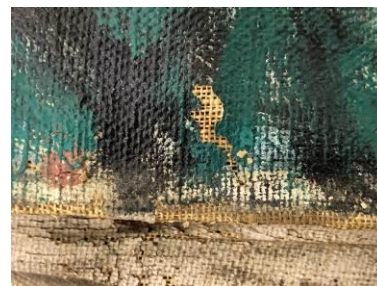
Pèrdua de capa de preparació i capa pictòrica

| <p>Anivellament de les zones de pèrdua de la capa pictòrica i de preparació amb estuc tradicional.</p> <p>Les vores s'han desestucat amb el mateix buffer utilitzat per a la neteja.</p> | | <p>Cola de conill Lefranc&amp;Bourgeois®, H<sub>2</sub>O cola: 1:9 cola en H<sub>2</sub>O desionitzada Massilla: 50 g d'H<sub>2</sub>O cola, 80 g de carbonat càlcic, espàtula de guixaire buffer pH 6.3</p> |

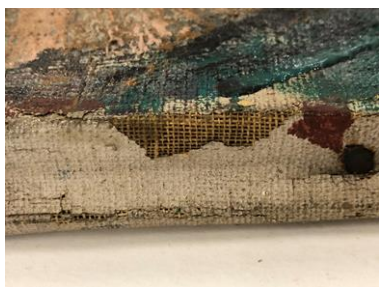
Pèrdua de capa de preparació i capa pictòrica a les vores

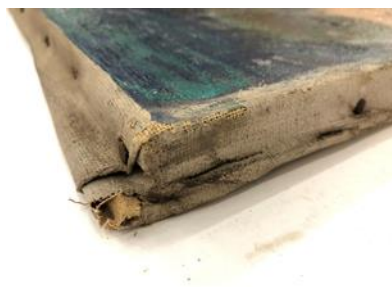
Pèrdua de capa de preparació i capa pictòrica a les vores

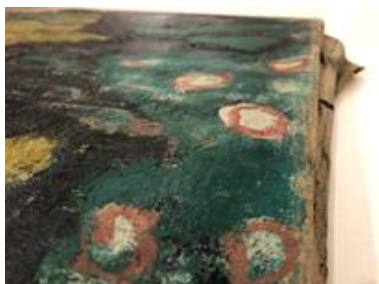
Reserva a les vores on el marc tapava la pintura

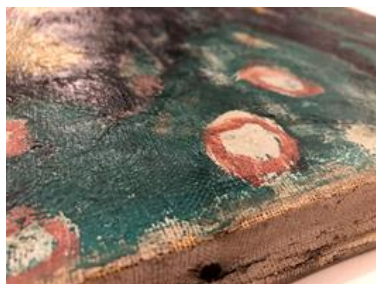
L'estat de conservació és dolent, el vernís s'ha engroguit greument. Hi ha acumulada una capa lleu de brutícia i pols.

Brillantor del vernís

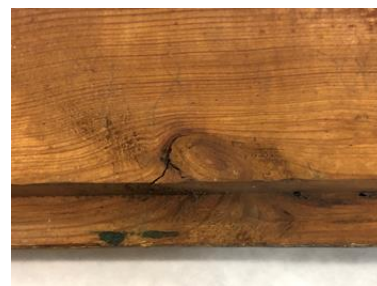
Fissura provocada per un nus

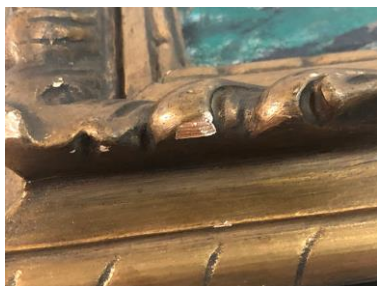
Pèrdua matèrica i cromàtica

| <p>Anivellament de les zones de pèrdua de la capa pictòrica i de preparació amb estuc tradicional. Les vores s'han desestucat amb el mateix buffer utilitzat per a la neteja.</p> | | <p>Cola de conill<br/>Lefranc&amp;Bourgeois,<br/>H<sub>2</sub>O cola: 1:9 cola<br/>en H<sub>2</sub>O desionitzada<br/>Massilla: 50 g d'H<sub>2</sub>O<br/>cola, 80 g de<br/>carbonat càlcic,<br/>espàtula de guixaire<br/>buffer pH 6.3</p> |
