INFORME FINAL DE CONSERVACIÓ RESTAURACIÓ

**Retrat núm. H-10730**

**CRBMC 13.932**

Data de l'informe: 11 de juny de 2020

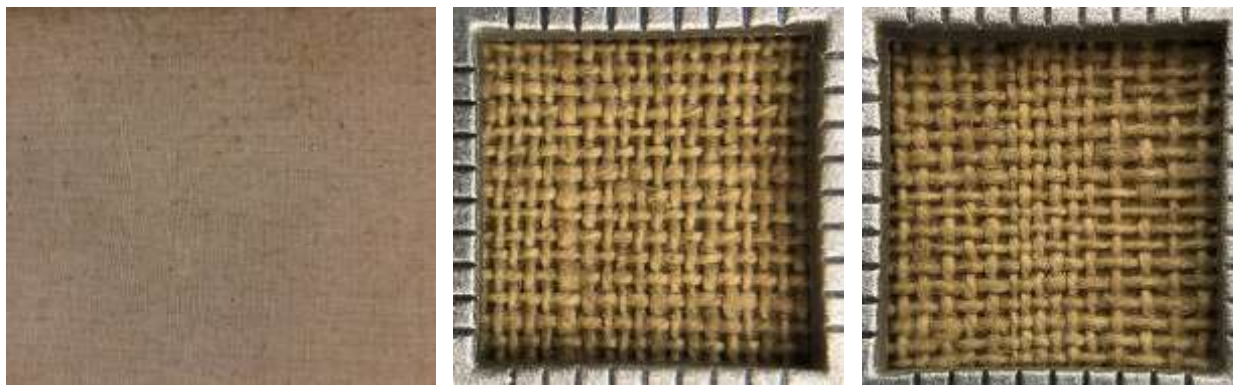
1. Fotografies de detall: tramat de la tela, zona del tramat poc homogeni

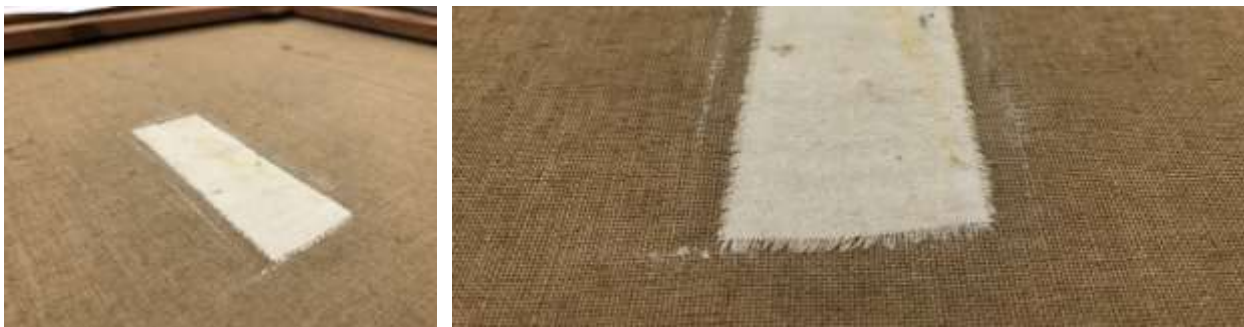
L'estat de conservació de la tela és bo-regular. Té un estrip que en una intervenció antiga es va restaurar mitjançant un pedaç. El pedaç és un tros de tela fina, blanca i té les mides de 11 x 4 cm. Les vores estan desfibrades. Es poden apreciar restes d'un adhesiu al voltant de la tela nova. S'observa un estrip d'aproximadament 1 cm a la vora dreta provocat pel clau que fixava el marc al bastidor. La tela presenta al damunt de la superfície i entre tela i bastidor una greu capa de pols i brutícia acumulada, causat per un mal emmagatzematge. Totes les vores estan retallades, desfibrades i arrugades. A la fotografia de llum rasant es pot observar suaus deformacions als encaixos dalt, esquerra i dreta i baix dreta causades pel tensament del bastidor. Presenta unes taques de color marró a la zona esquerra, al mig i algunes de més petites. Probablement són taques d'oxidació.

2. Fotografies de detall: pedaç de l'estrip

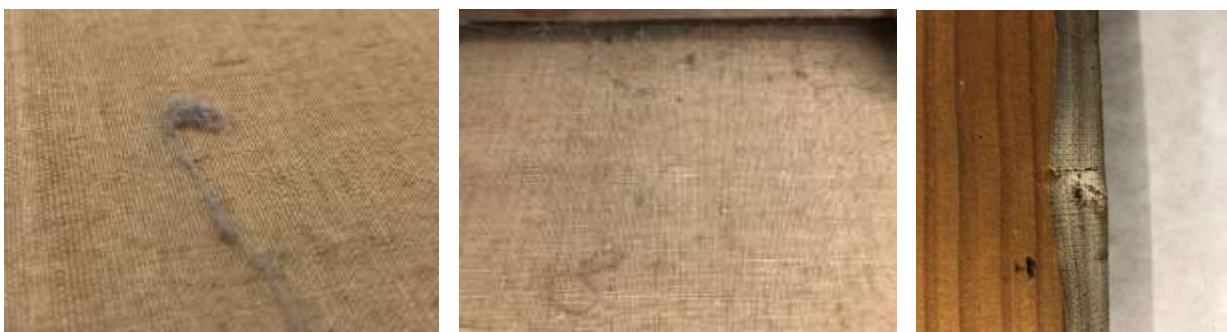
3. Fotografies de detall: pols i brutícia acumulada, estrip a la vora dreta

| <p>Consolidació de la tela: reforçament de la zona de l'estrip (vora dreta) des del revers amb un teixit fi i un adhesiu sintètic.</p> | | <p>Reemay®,<br/>Mowilith DM 510,<br/>pinzell pla, pesos,<br/>paper siliconat</p> |

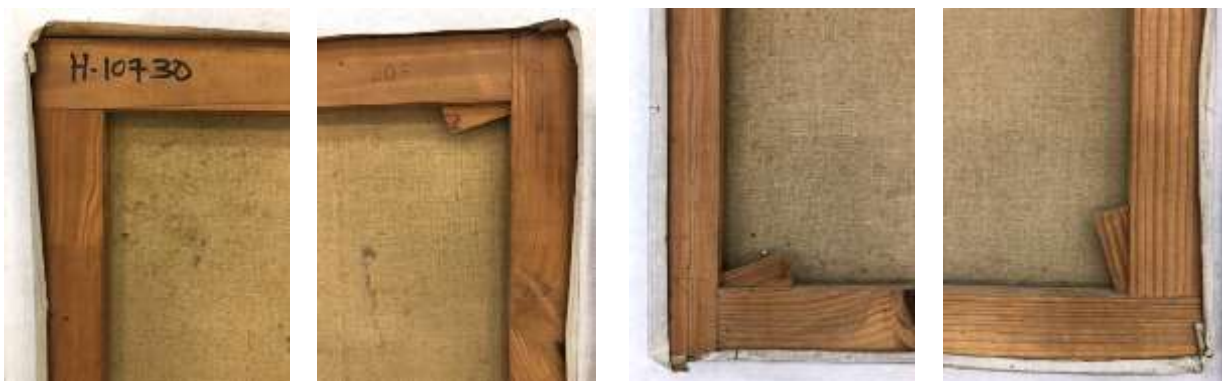
4. Fotografies de detall: número de registre, encaixos, falques

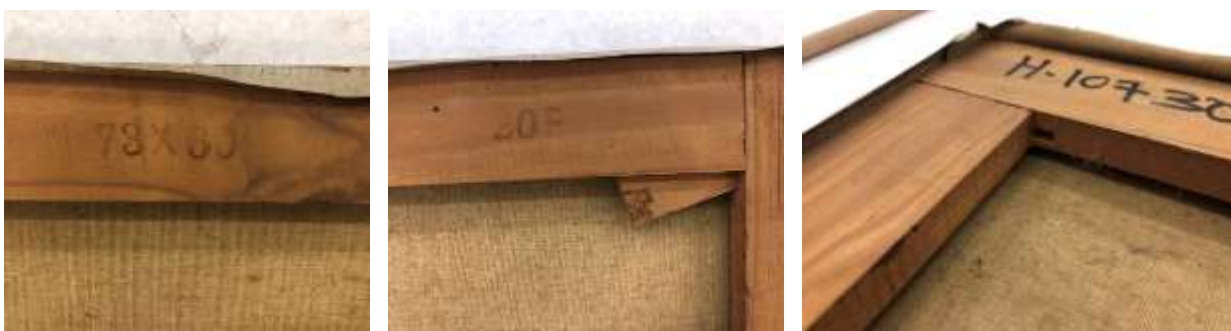
5. Fotografies de detall: inscripcions mides, falca, encaix amb falca caiguda

| <p>Col·locació de la nova falca i de la falca original caiguda i aplicació d'una protecció preventiva perquè no puguin caure en el futur i danyar la tela.</p> | | <p>Dremel® Stylo Model 2050, broca 1mm, cargols, volanderes, fil de lli d'enquadració</p> |

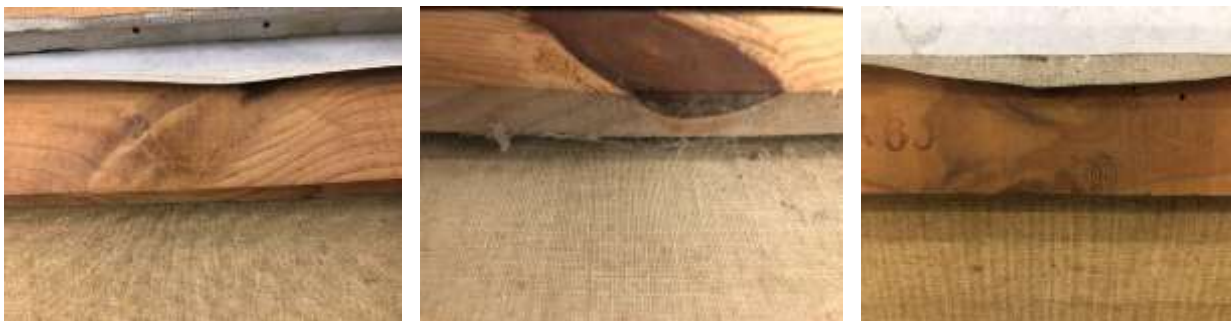
6. Fotografies de detall: nusos

Cal observar els nusos dels travessers perquè amb el temps poden esquarterar-se i deformar la fusta, cosa que podria provocar tensions a la tela.

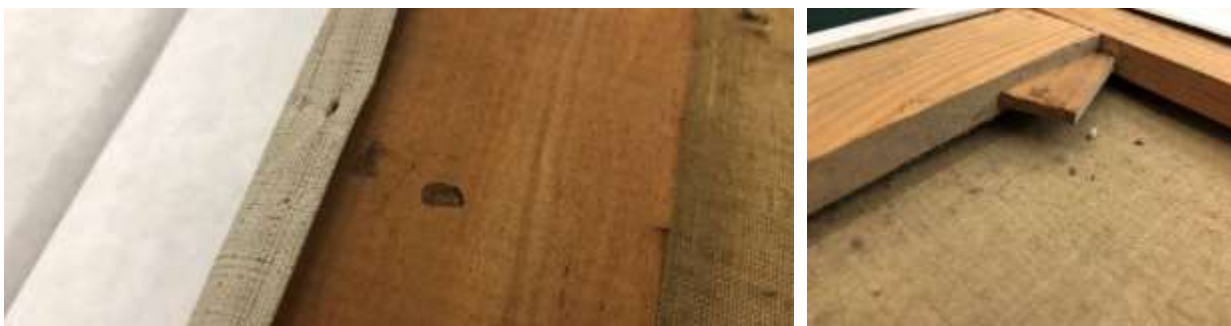
L'estat de conservació és regular, presenta un atac biològic en forma de xilòfags a tots els travessers però sobretot al de dalt. El bastidor està mínimament guerxat. Hi ha molta brutícia i pols acumulada. Presenta algunes rascades i fissures (travesser inferior, esquerre i dreta) puntuals causades pel muntatge del marc al bastidor i algun cop.

7. Fotografies de detall: marca del clau del marc, pols i brutícia acumulada

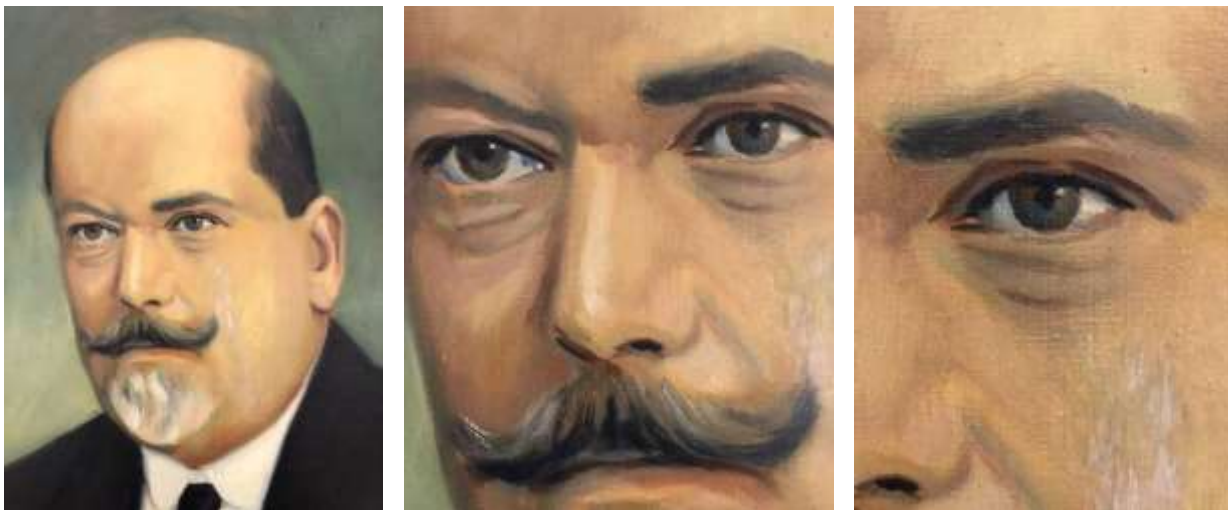
8. Fotografies de detall: capa pictòrica, cara

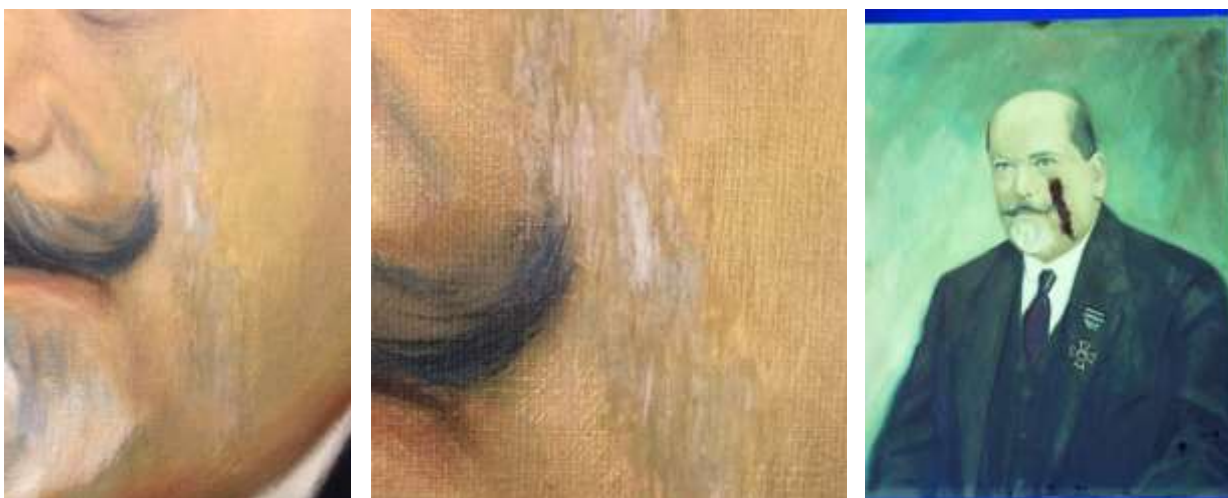
9. Fotografies de detall: repintada a la zona de l'estrip de la tela, a una màniga i les vores de dalt i baix

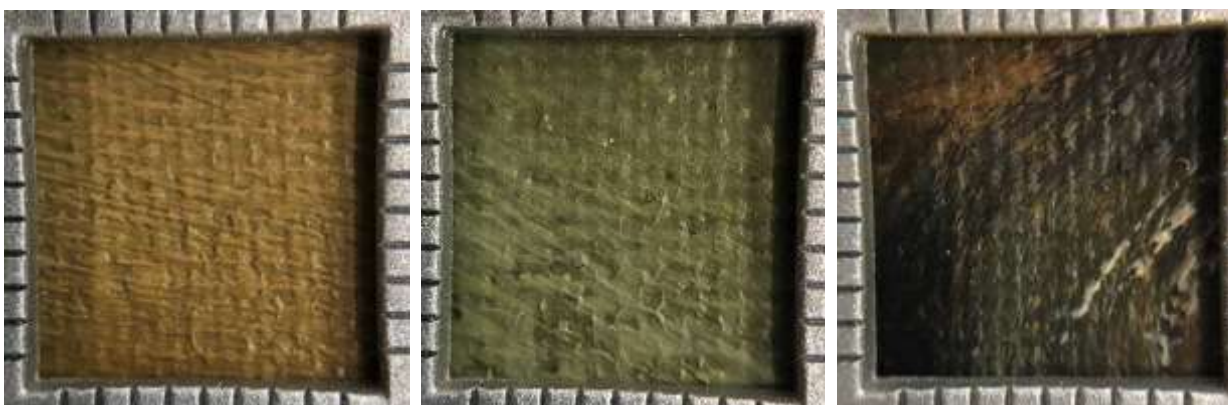
10. Fotografies de detall: fotografies macro de la capa pictòrica i el tramet de la tela que es marca

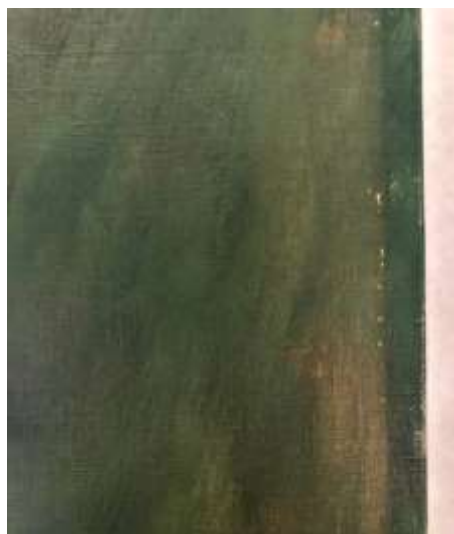
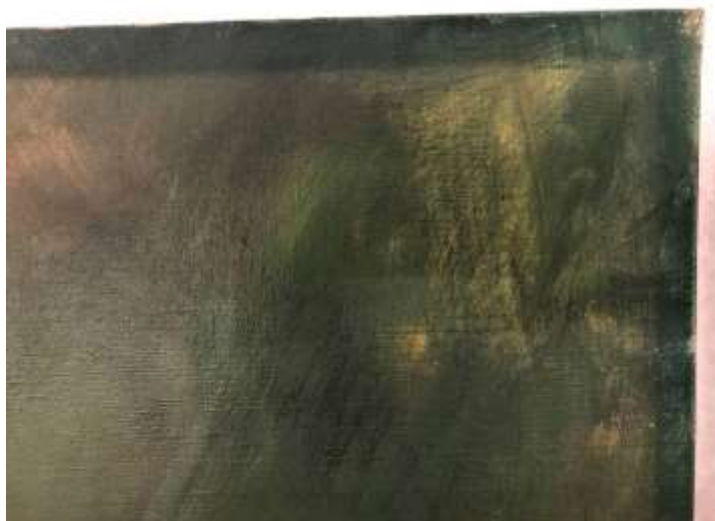
L'estat de conservació és regular. Sembla que els colors amb el pas del temps han patit una reacció química degut a la seva exposició a la llum i la qualitat del pigment. A causa d'aquesta reacció hi ha un canvi de color: els blau-verd s'han convertit en groc i vermell-marró. Aquest efecte es pot observar sobretot en els marges del marc on la capa pictòrica estava tapada i d'aquesta manera protegida de la llum. És probable que les cares no fossin tan grogues i que també en aquesta zona hagi reaccionat la policromia. A les vores, on el marc toca la pintura hi ha pols i brutícia acumulada. S'observen petites deformacions de la tela des de l'anvers a la zona inferior a causa de la brutícia que ha caigut entre tela i bastidor. La capa pictòrica i la capa de preparació (cantonada dalt) presenta una capa de brutícia i pols acumulada. Aquesta capa provoca que la capa pictòrica parcialment està emblanquinada. Es poden veure taques petites de color daurat que venen del marc. Hi ha algun petit desgast i trencament de capa pictòrica i de preparació a les cantonades. La capa pictòrica en algunes zones presenta un microclivellat que a simple vista quasi bé no es pot apreciar. La peça ha estat restaurada anteriorment. Es pot observar una repintada gran d'uns 10 x 2 cm a la zona de la cara que coincideix amb el pedaç. El color d'aquest d'aquesta repintada ja no coincideix amb el color del quadre (la degradació de la policromia original i la policromia nova ha estat diferent). A més es troben petites repintades a les vores de dalt i baix i una a la màniga dreta de l'americana.

11. Fotografies de detall: fons, canvi de color de la policromia, restes daurat del marc

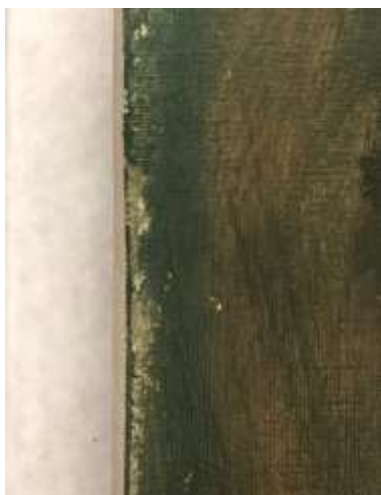
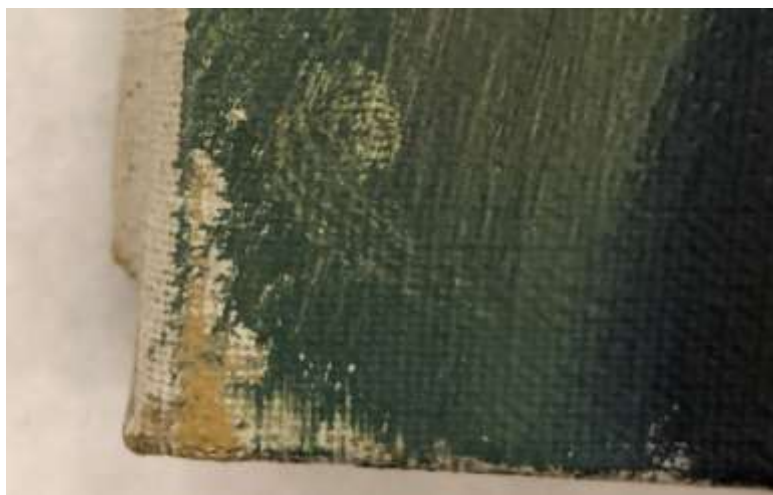
12. Fotografies de detall: desgast de la policromia de les cantonades

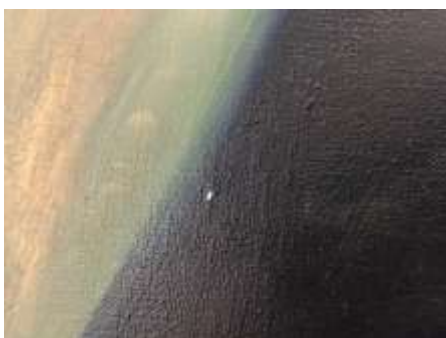
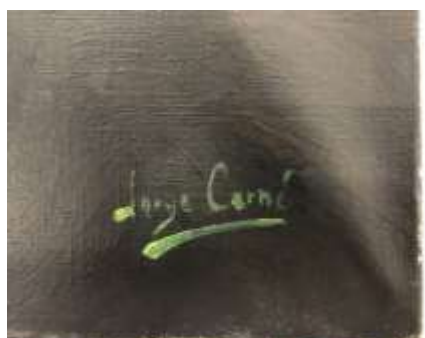
13. Fotografies de detall: micropèrdua de la capa pictòrica, firma, medalla

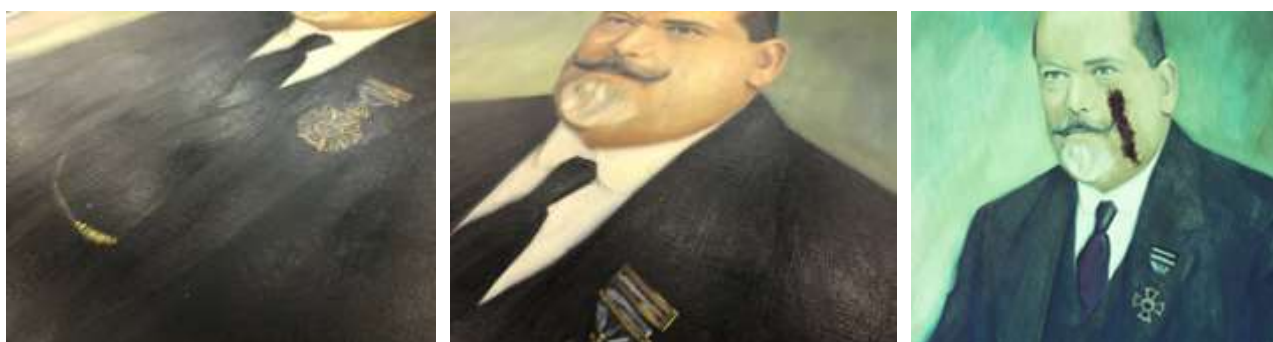
La superfície presenta segurament una capa de vernís, el resultat de la seva aplicació es veu poc homogeni (a les anàlisis no s'ha pogut veure de quin vernís es tracta. La capa pictòrica ha absorbit el vernís irregularment (zona clara ha absorbit més que la zona fosca) i per això brilla de manera poc homogènia.

14. Fotografies de detall: la pintura ha absorbit el vernís irregularment, retoc a la zona de la cara

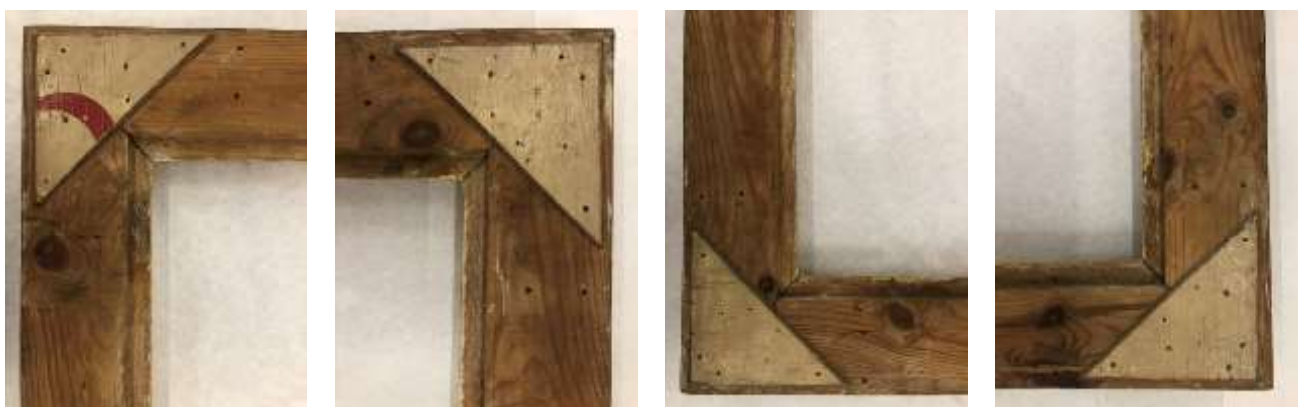
15. Fotografies de detall revers: Encaixos amb fulloles

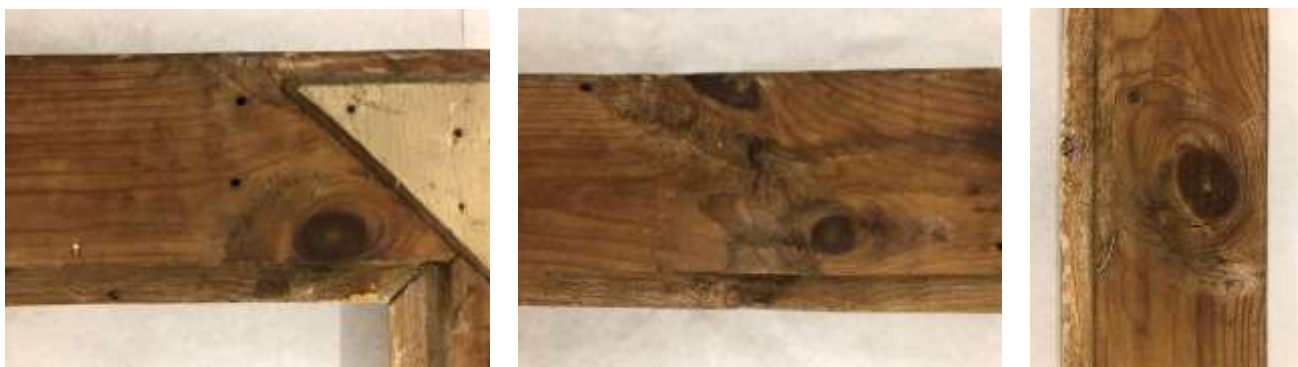
16. Fotografies de detall revers: nusos i clau

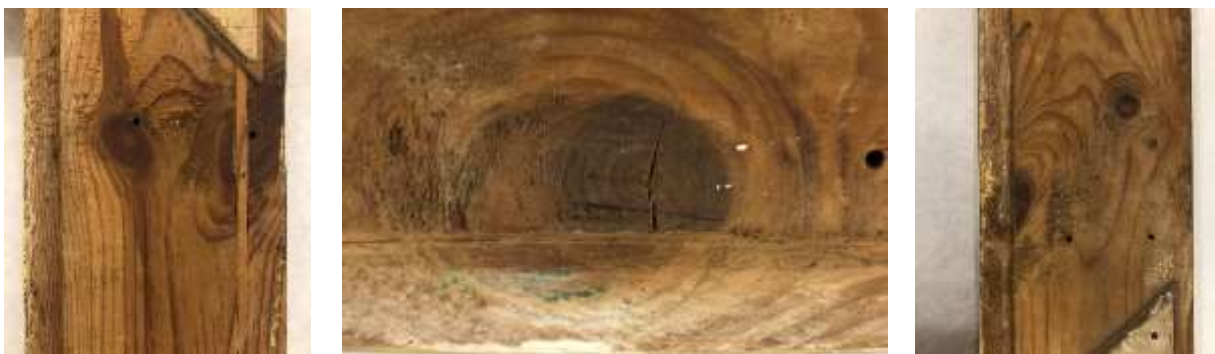
17. Fotografies de detall revers: nusos i fissures

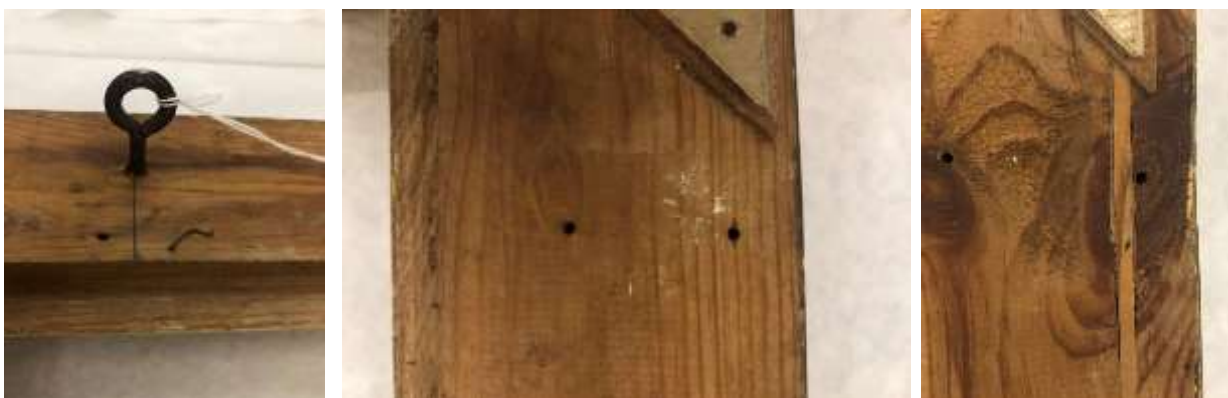
18. Fotografies de detall revers: бага, aresta rebaixada, forats de possible antiga subjecció, empelt de fusta encolat

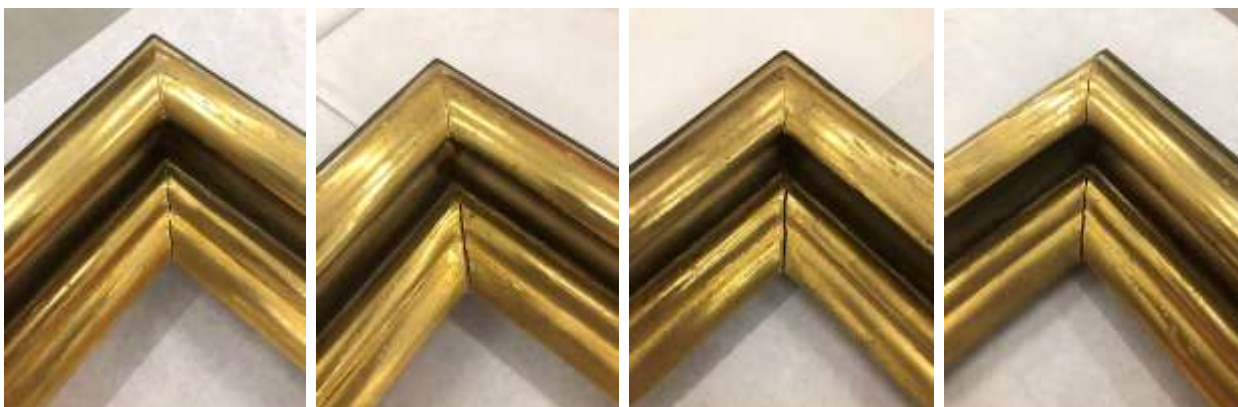
L'estat de conservació de la fusta és regular. Malgrat les fulloles el marc té els encaixos molt oberts. A la cantonada dreta hi ha pèrdua matèrica de la capa de preparació i cromàtica del daurat. El daurat a part de rascades, butllofes i una gran quantitat de desgast presenta unes fissures als llistons de dalt, esquerre i dreta provocat per la internes de la fusta. El desgast ha estat retocat amb un color beix en una intervenció anterior. Es pot observar una capa important de brutícia i pols acumulada. La fusta té algunes rascades i taques de color blanc i daurat. Les fulloles presenten petites pèrdues matèriques i les puntes estan oxidades. Alguns dels nusos tenen fissures petites. El marc està mínimament guerdat.

19. Fotografies de detall anvers: encaixos oberts, fissures, rascades, desgast

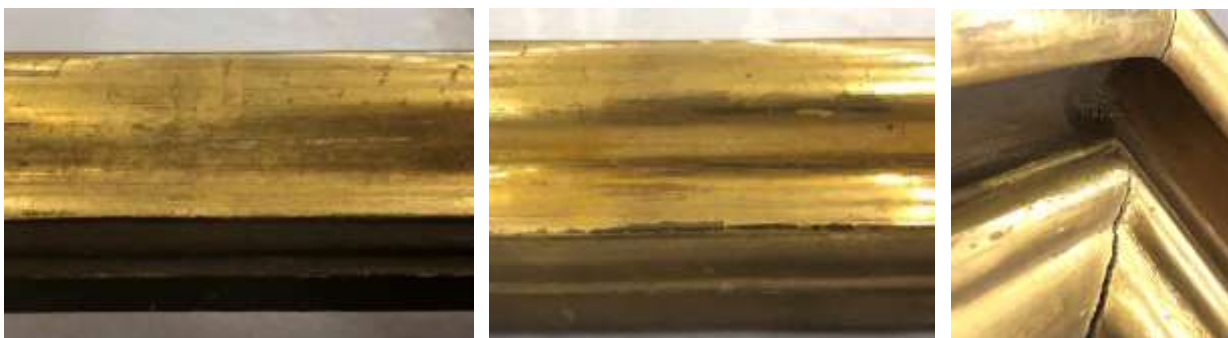
20. Fotografies de detall anvers: repintades amb purpurina

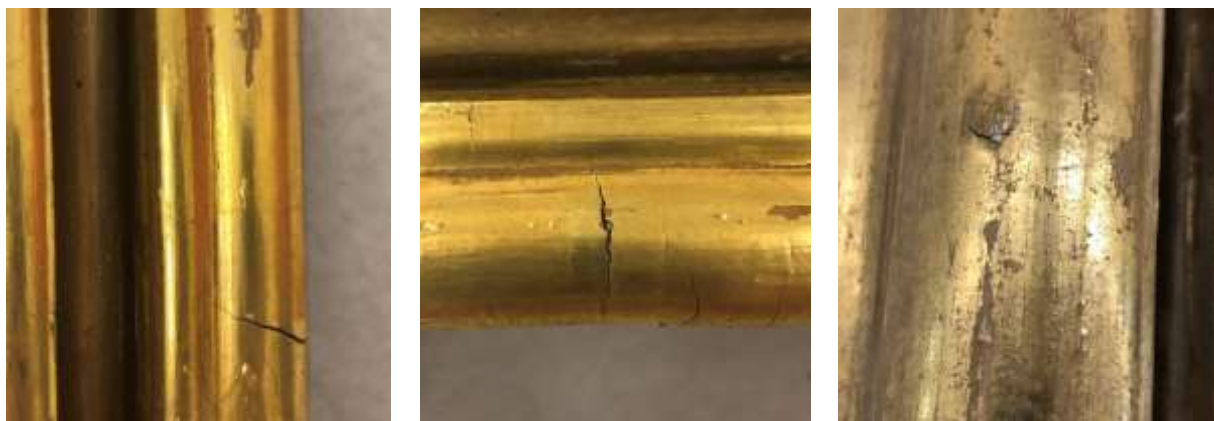
21. Fotografies de detall anvers: fissures llistó dalt i esquerre

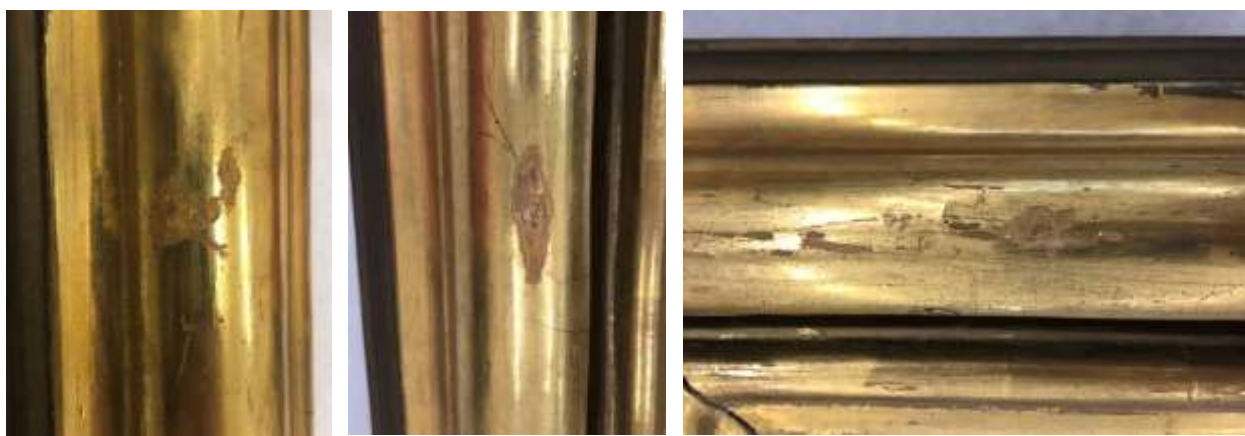
22. Fotografies de detall anvers: desgast del daurat llistó esquerre, dreta i baix

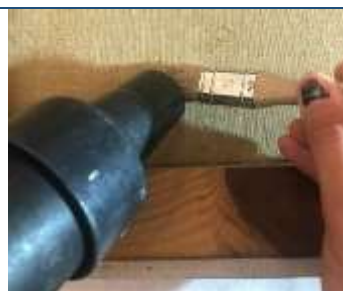
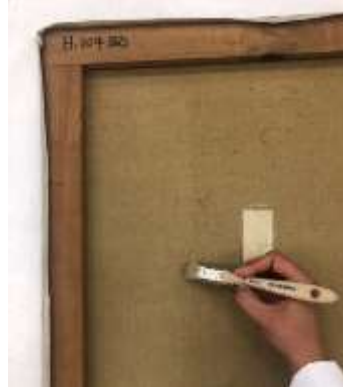
Durant el procés en aquesta zona (just on hi havia un retoc antic) hi ha hagut a l'anvers microdespreniment de la capa pictòrica.

Neteja mecànica del suport de tela eliminant la pols i la brutícia que hi ha a la superfície.

S'ha netejat l'espai entre tela i bastidor, traient pols, brutícia com pedretes i la falca que li faltava a un encaix.
