INFORME FINAL DE CONSERVACIÓ RESTAURACIÓ

Retrat núm. H-10733

CRBMC 13.935

Pintura sobre tela

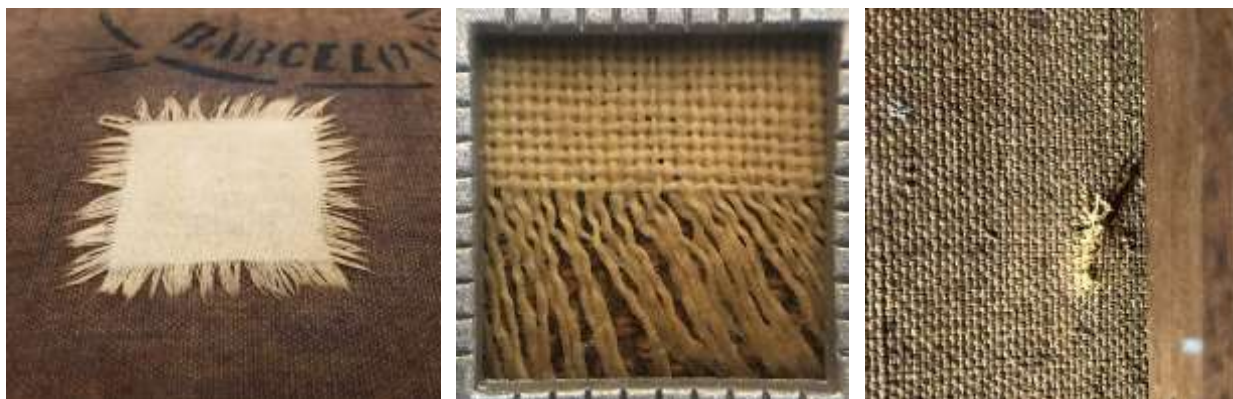
L'estat de conservació de la tela és regular. S'observen dos estrips, un d'ells es va restaurar anteriorment amb un pedaç d'una tela fina, blanquinosa i de tafetà senzill, de vores desfibrades amb unes mides de 5,8 x 5 cm. L'altre estrip de forma de 7 té unes mides de 1 x 0,5 cm i segurament és va produir posteriorment a l'altre a causa d'un cop des de l'anvers. La tela presenta al damunt de la superfície i entre tela i bastidor una greu capa de pols i brutícia acumulada, causat per un mal emmagatzematge. Totes les vores estan retallades a sang. Es troben esquixos de color blanc i quatre línies de guix. Presenta unes taques de color marró que ha provocat el vernís traspasant l'anvers pel clivellat d'envelliment.

2. Fotografies de detall: peça, vores desfibrades i encolades del peça, estrip

Consolidació de la tela: tractament de l'estrip seguint el criteri de la mínima intervenció amb el sistema de la microcirurgia tèxtil reteixint la tela amb fils extrets de les vores de la mateixa tela i adherint-les amb una cola orgànica.

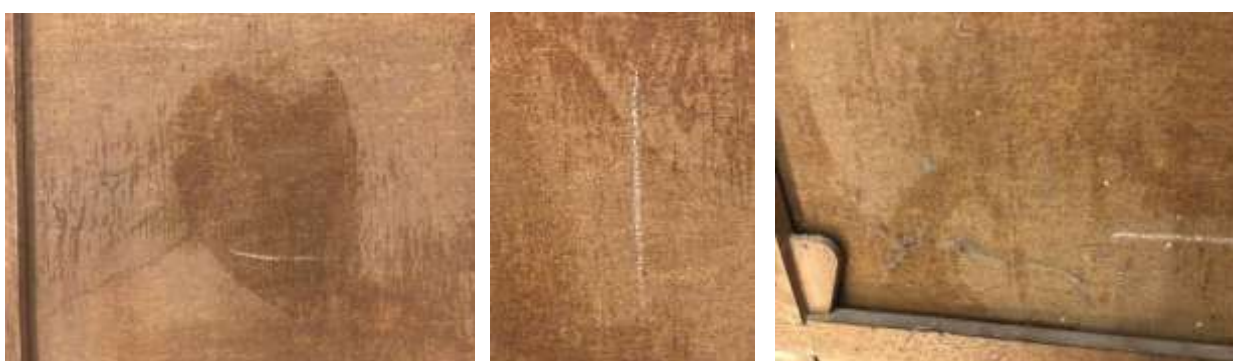
3. Fotografies de detall: taques del vernis traspasat, taques de guix, traces blanques de guix, pols i brutícia

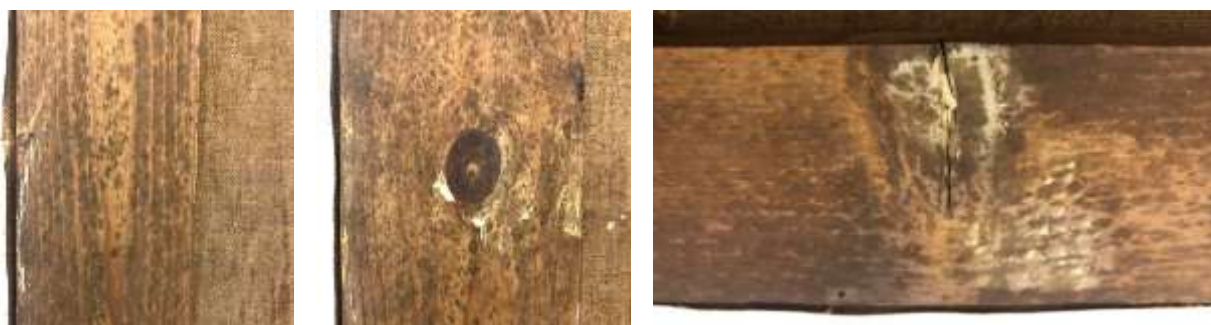
L'estat de conservació és bo-regular, presenta un atac biològic en forma de xilòfags a tots els travessers. El travesser dret està mínimament deformat a causa del nus i la fusta comença trencar-se. Cal observar-lo perquè amb el temps pot empitjorar el seu estat i pot provocar tensions a la tela. S'observen algunes taques de guix. Hi ha molta brutícia i pols acumulada. S'observen algunes rascades i taques fosques. A més hi ha les marques dels claus que fixaven el marc al bastidor.

5. Fotografies de detall: nusos, taques de guix, nus gran amb fissura

Cal observar els nusos dels travessers perquè amb el temps poden esquarterar-se i deformar la fusta, cosa que podria provocar tensions a la tela.

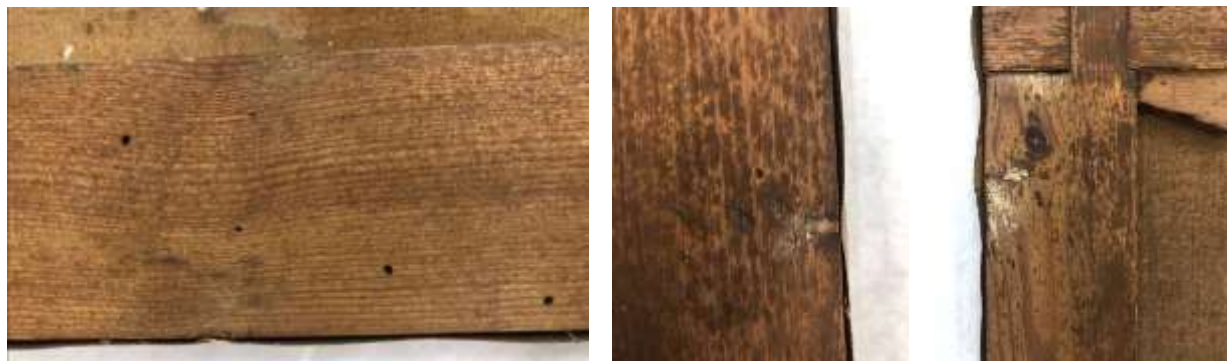
6. Fotografies de detall: atac biològic: orificis de xilòfags, marques de claus, taques

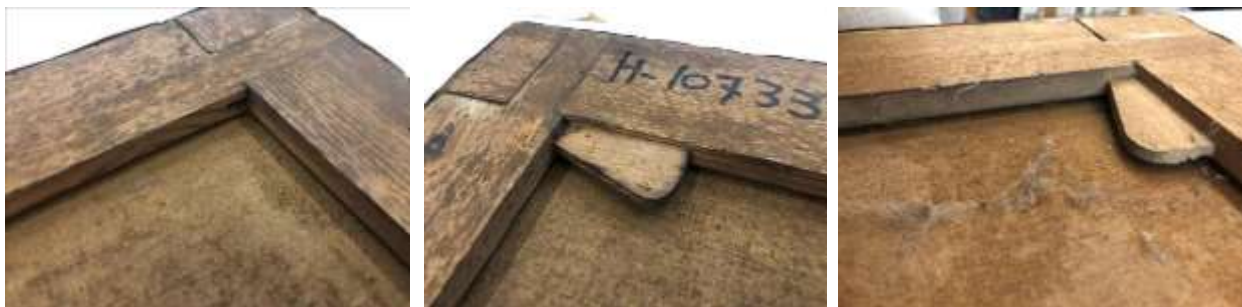
7. Fotografies de detall: encaix amb falca perduda, encaix amb falca, pols i brutícia acumulada

| <p>Aplicació d'una protecció preventiva de les falques perquè no puguin caure en el futur i danyar la tela.</p> | | <p>Dremel® Stylo<br/>Model 2050, broca<br/>1mm, cargols,<br/>volanderes, fil de<br/>lli d'enquadernació</p> |

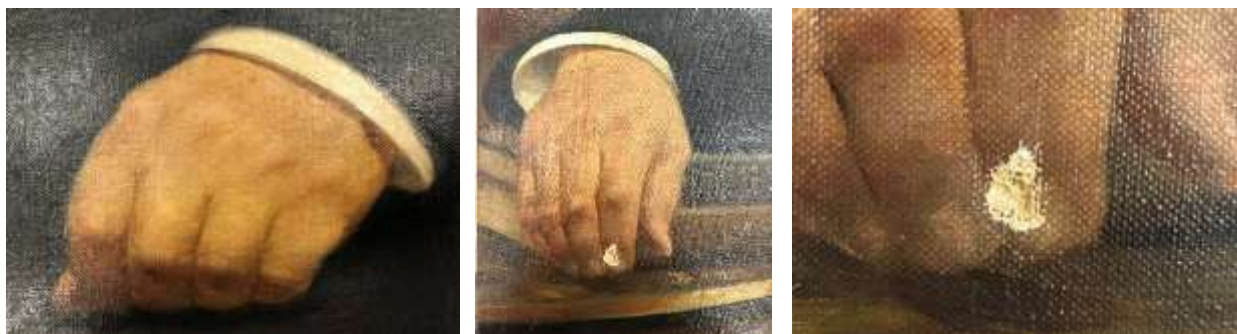
L'estat de conservació és regular. S'observa pèrdua de la capa pictòrica a la zona de l'estrip i micropèrdua a sota de la ma dreta. També s'hi troba micropèrdua i brutícia acumulada a la zona on la capa pictòrica toca el marc. El bastidor es marca a la tela i la policromia. La capa pictòrica i la capa de preparació (cantonada dalt) presenta una capa de brutícia i pols acumulada. Hi ha algun petit desgast i trencament de capa pictòrica i de preparació a les cantonades de la pintura. La capa pictòrica presenta un microclivellat que a simple vista gairebé no es pot apreciar. A la zona superior, en el fons a la dreta, es veu un canvi de color en forma de pinzellada que no queda clar si és intencionat per l'artista o si ha estat alguna neteja posterior. Aquesta zona es veu molt marcada en la fotografia ultraviolada. A la mateixa fotografia es pot veure que el quadre ha estat intervingut anteriorment. Té una repintada gran que coincideix amb la zona del pedaç al revers.

9. Fotografies de detall: ma dreta, ma esquerra amb estrip i pèrdua de capa de preparació i pictòrica

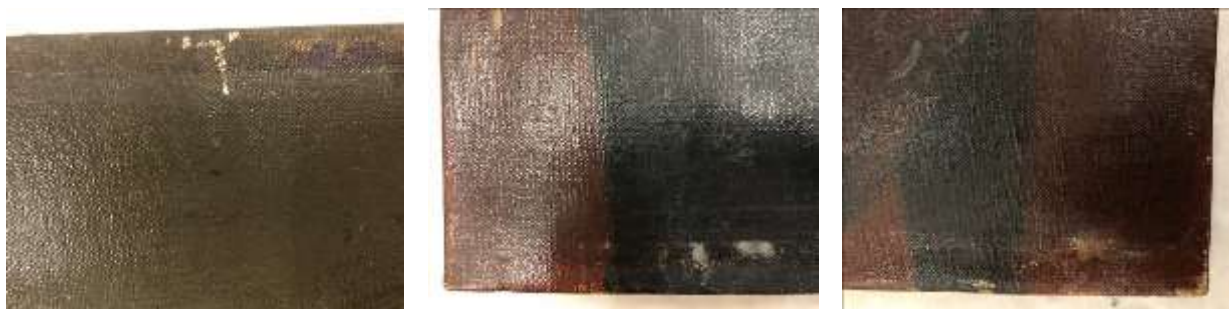
10. Fotografies de detall: desgast, micropèrdues, pols i brutícia a la zona del marc, desgast a les cantonades

| CAPA PREPARACIÓ<br>CAPA PICTÒRICA | <p>Fixació de la capa pictòrica i preparació a les zones de desprendiment (micropèrdues a la zona del marc). No es descarta realitzar fixacions preventives.</p> <p>Neteja mecànica de la capa pictòrica.</p> <p>Neteja de la superfície de la policromia amb un sistema aquós, mitjançant el control del pH i la concentració iònica. Es minimitzarà la difusió i retenció de la humitat.</p> <p>Anivellament de les llacunes amb massilles de reintegració. Es controlarà la idoneïtat estructural de les mateixes respecte a la capa de preparació original.</p> <p>Sistema de presentació: Reintegració cromàtica il·lusionista de les micropèrdues i el desgast amb aquarel·les i/o pigments al vernís.</p> |

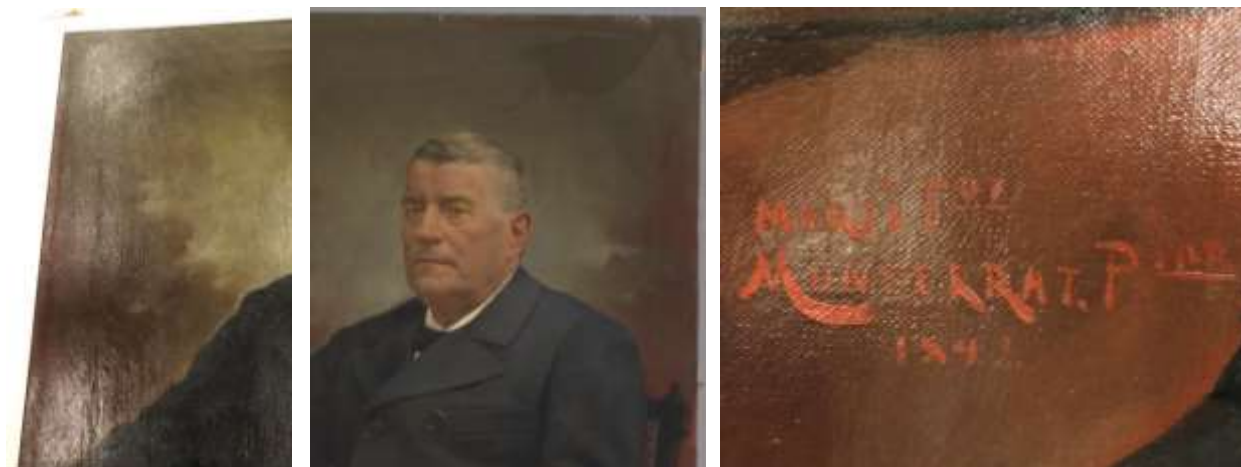
11. Fotografies de detall: marca bastidor a l'anvers, zona fons amb pinzellada més clara, firma de l'artista

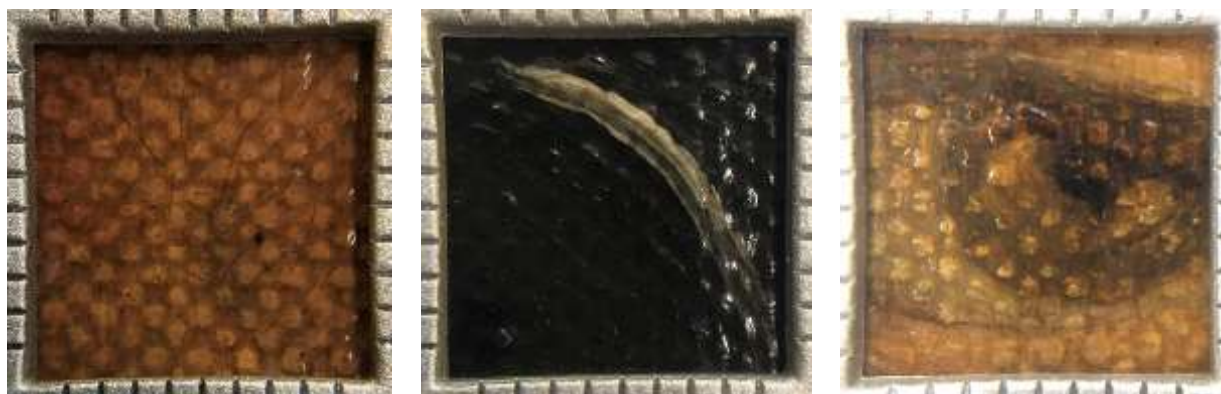
12. Fotografies de detall: ampliació amb microscopi de la capa pictòrica, microclivellat d'envelliment

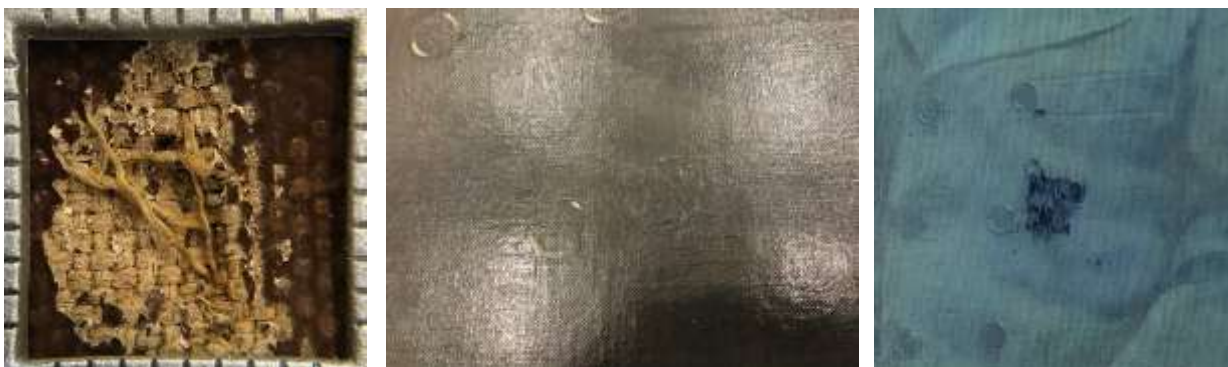
13. Fotografies de detall: ampliació amb microscopi de l'estrip, retoc antic (llum visible i UV)

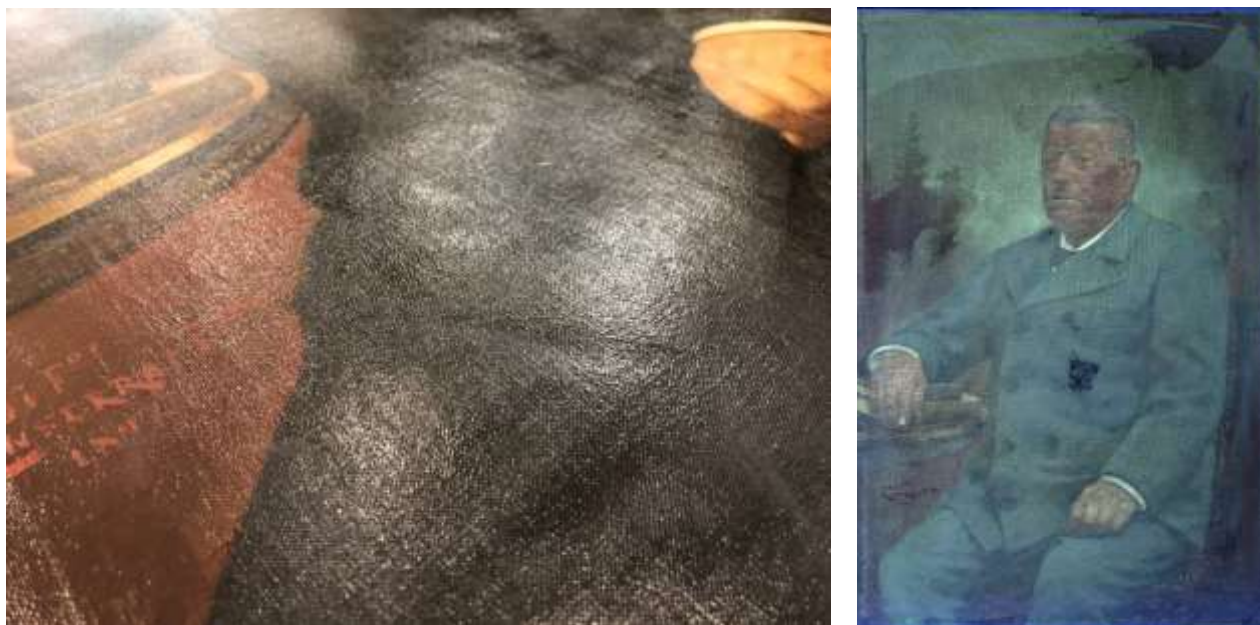
14. Fotografies de detall: vernís brillant, UV del vernís: repintades

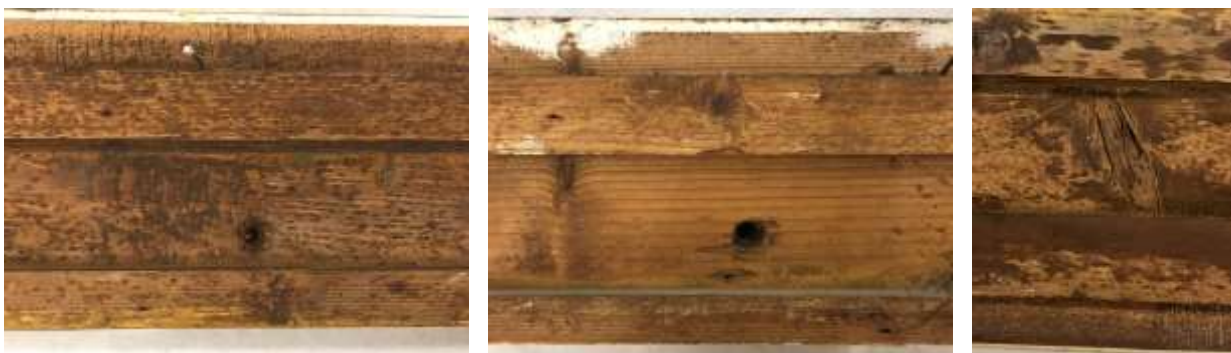
18. Fotografies de detall revers: forats grans, nus

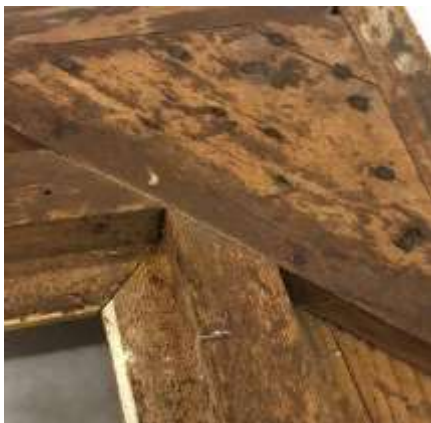
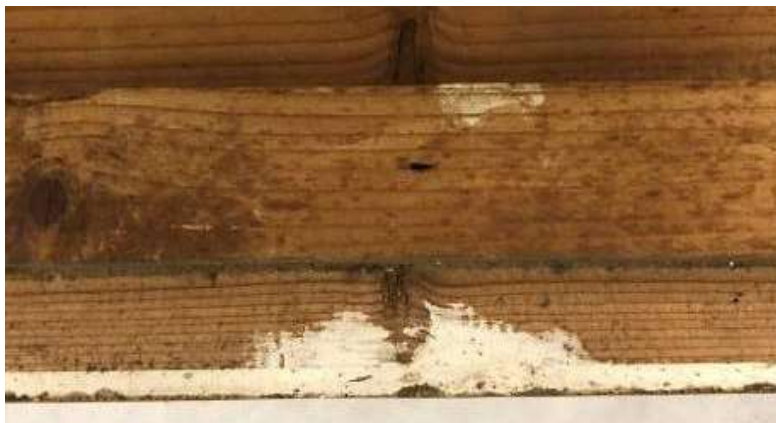
19. Fotografies de detall revers: encaix, taques de guix

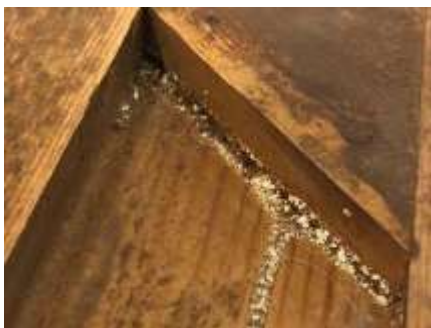
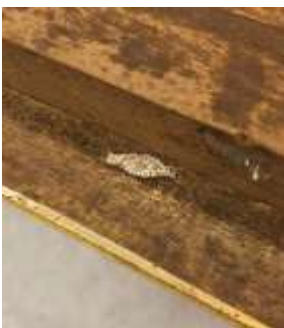
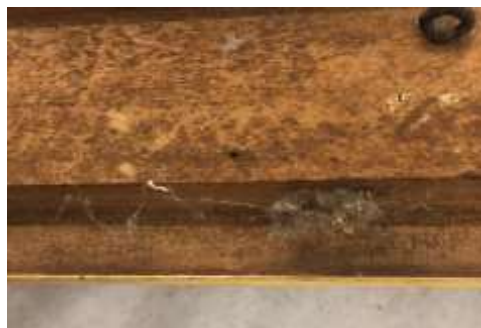
20. Fotografies de detall revers: pols i brutícia acumulada

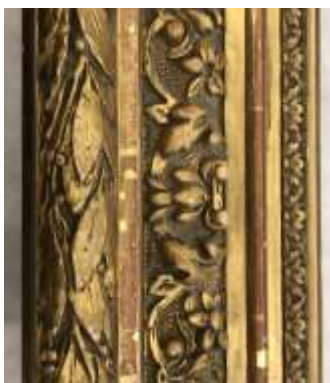
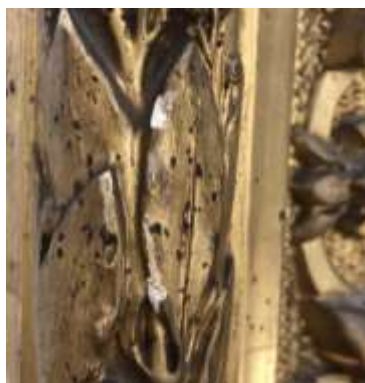
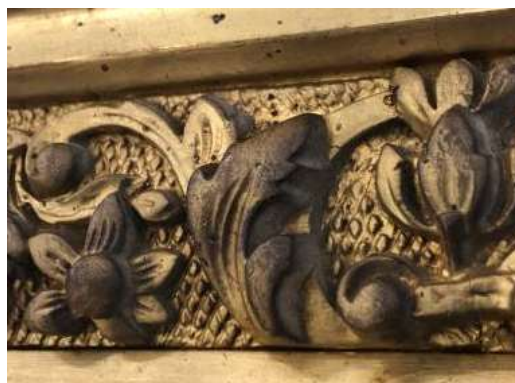
22. Fotografies de detall anvers: brutícia de color negre, petites pèrdues matèriques a la zona floral

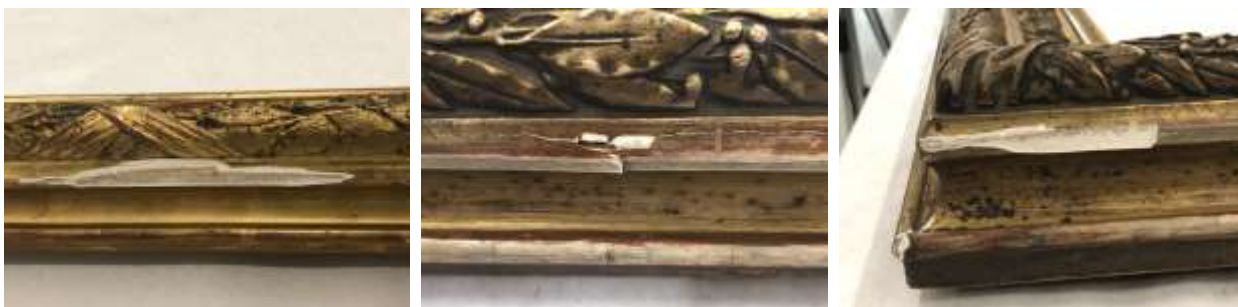
L'estat de conservació és regular-dolent. Hi ha molts aixecaments i pèrdua matèrica a les bandes i cantonades del marc (tant a la zona superior, com a la zona inferior i esquerre). En aquestes zones es veu el guix de color blanc.

23. Fotografies de detall anvers: brutícia de color negre, grans pèrdues matèriques a la banda de dalt, baix i esquerre, desgast

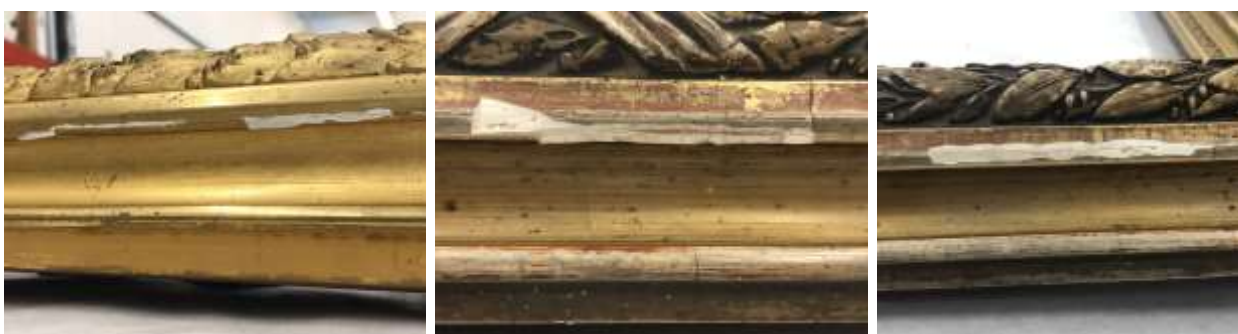
El daurat presenta molt de desgast (pèrdua cromàtica), possiblement perquè s'intentava netejar el marc amb un drap humit. Hi ha alguna petita pèrdua matèrica a les zones florals, però no són grans. Presenta fissures fines tant a les bandes com a les motllures. Al revers presenta un atac biològic lleu en forma de xilòfags. Es pot observar una capa important de brutícia i pols acumulada que enfosqueix sobretot la part floral del marc. Té algunes rascades i taques de guix i daurat. Els claus, les puntes i les bagues estan oxidades.

24. Fotografies de detall anvers: brutícia de color negre, grans pèrdues matèriques a la banda de baix, dalt i esquerre, desgast
