## INFORME FINAL DE CONSERVACIÓ RESTAURACIÓ

**Retrat dona dormint**

**Núm. registre H-10745**

**CRBMC 14.240**

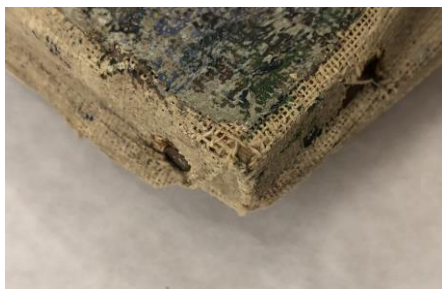
Cantonada esquerra, dalt

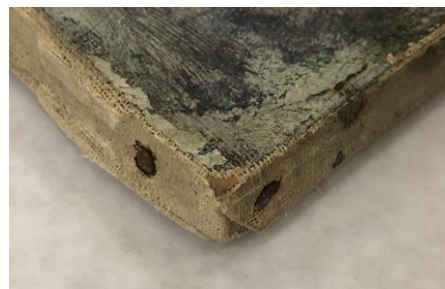
Cantonada dreta, dalt

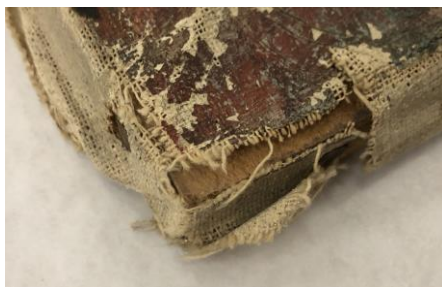
Cantonada dreta, baix

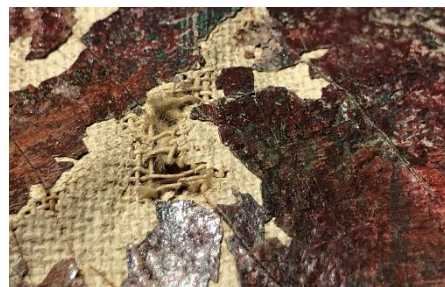
Cantonada dreta, baix, 2. estrip

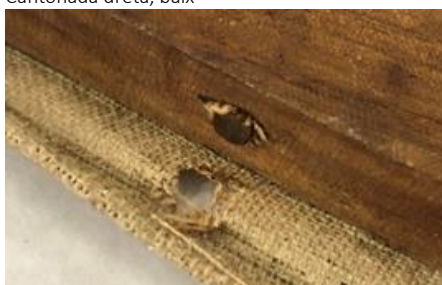
Gavarrots oxidats i tela completament desclavada

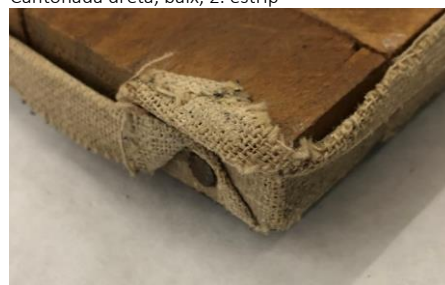
Vores retallades, desfibrades i arrugades

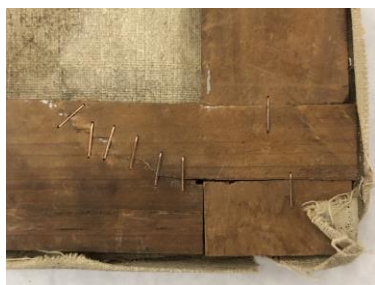
L'estat de conservació és dolent, el bastidor ja no fa la seva funció de tensar idòniament la tela, està inestable i guexat a causa de dues fractures: l'encaix dret, a dalt i l'encaix esquerre, a baix estan trencats. Presenta algunes rascades puntuals causades per cops i taques fetes segurament pel mateix artista. Falten les quatre falques. Hi ha brutícia i pols acumulada.

Encaix esquerra, baix trencat

| <p>Consolidació del bastidor completament trencat en dos encaixos amb una cola polivinílica i una massilla bicomponent amb base epoxídica. S'ha hagut de treure part de les grapes que hi havia per poder encaixar bé les fustes. Una altra part s'ha pogut deixar com a testimoni històric.</p> <p>També s'han tapat els nombrosos forats dels claus.</p> | | <p>sergents, Rakoll®<br/>Express 35, Balsite®,<br/>espàtula de guixaire</p> |

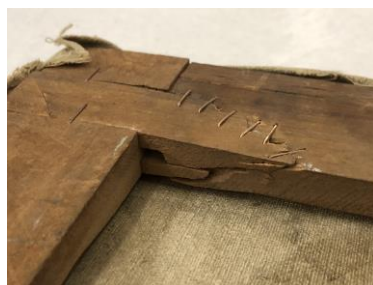
Encaix esquerra, baix trencat

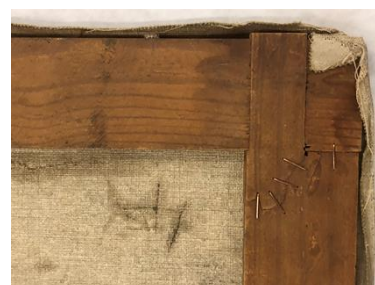
Encaix dret, dalt trencat

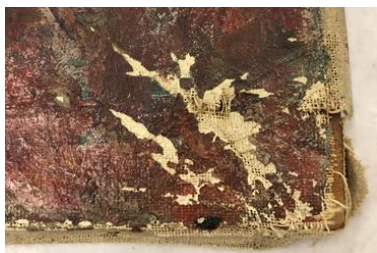
L'estat de conservació és dolenta. Hi ha pèrdues de la policromia a la cantonada de baix, dreta a causa de les greus deformacions de la tela. També es poden observar desgast i pèrdues a les zones dels estrips i a les vores del quadre. Degut a les tensions i deformacions de la tela tota la superfície pictòrica pateix un greu clivellat que pot empitjorar amb el temps aixecaments i pèrdues. A tota la superfície pictòrica hi ha pols i brutícia acumulada.

Pèrdua cromàtica a la cantonada baix, dreta

| <p>Sistema de presentació: Reintegració cromàtica de les pèrdues de la capa pictòrica de manera il·lusionista amb aquarel·les.</p> | | <p>Aquarel·les<br/>Winsor&amp;Newton®<br/>pinzell de retoc H<sub>2</sub>O<br/>dest.</p> |

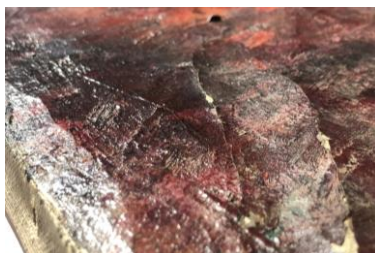
Deformació de la tela i la policromia, clivellat

| <p>Minimització de les deformacions de la tela mitjançant aplanament i humidificació controlada de la tela.</p> <p>També s'ha aplanat la tela amb l'ajuda de la taula de baixa pressió i baixa temperatura.</p> | | <p>paper secant, fustes, pesos</p> |

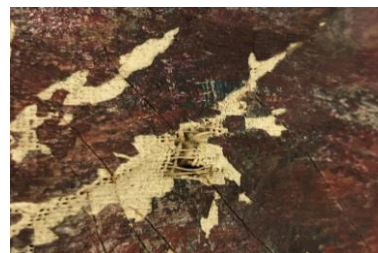
Estrip amb pèrdua de la capa pictòrica

| <p>Consolidació de la tela: tractament de l'estrip seguint el criteri de la mínima intervenció amb el sistema de la microcirurgia tèxtil reteixint la tela amb fils de tela de lli i adherint-les amb una cola orgànica.</p> <p>Per a protegir la zona s'ha aplicat una tela sintètica amb un adhesiu sintètic.</p> | | <p>espàtula calenta<br/>(STEM A-3210 EC),<br/>microscopi, pinces<br/>tissores, pinzell fi,<br/>microsoldador,<br/>adhesiu fórmula<br/>Heiber (cola<br/>d'esturió i midó de<br/>blat 1:1), tela<br/>organdí, Beva 371® i<br/>Ciclohexà (1:2),<br/>paper siliconat<br/>fusta, pesos</p> |

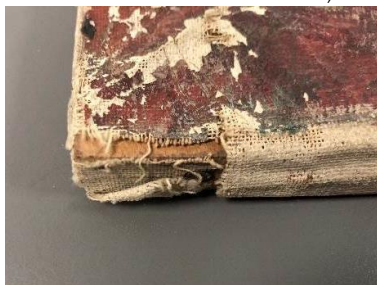
Pèrdua de policromia a la zona de l'estrip

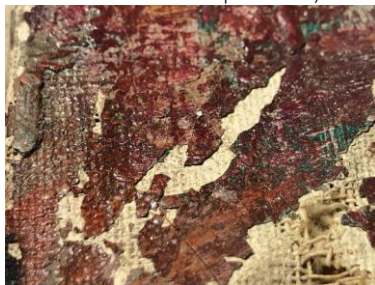
Aixecaments i pèrdua de la capa pictòrica

| <p>Fixació de la capa pictòrica a les zones d'aixecament i pèrdua amb l'ajuda de la taula de succió.</p> | | <p>Cola de pells al 5% en H<sub>2</sub>O dest., taula de succió</p> |

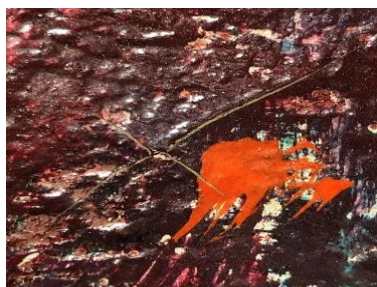
Clivellat a la policromia

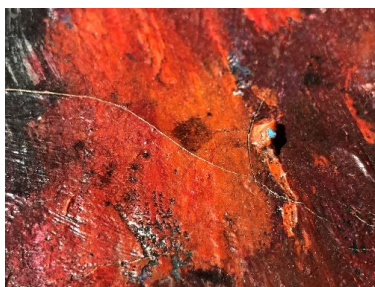
Clivellat a la policromia

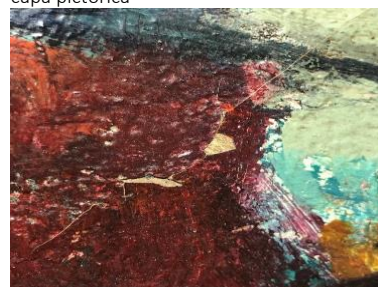
Clivellat provoca pèrdua de policromia

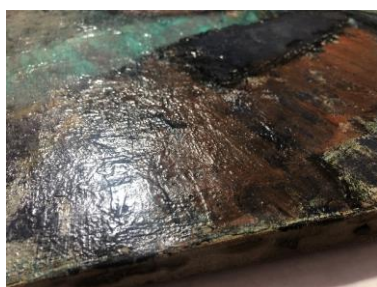
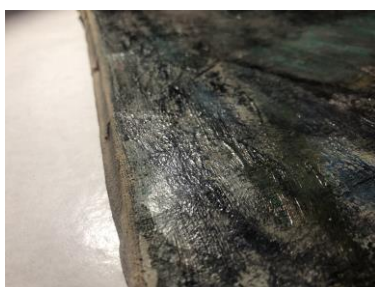
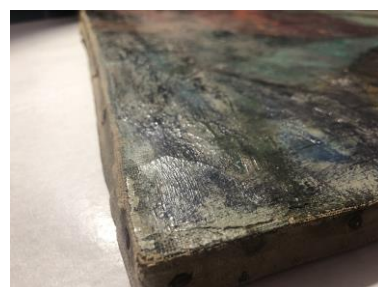
L'estat de conservació és regular, el vernís s'ha engroguit. Hi ha acumulada una capa lleu de brutícia i pols.
