# INFORME DE LA INTERVENCIÓ DE CONSERVACIÓ – RESTAURACIÓ RÈTOL DEL CARRER SANT ROC

HOSPITALET DE LLOBREGAT

LOGIA ARTIS SC

MAIG 2016

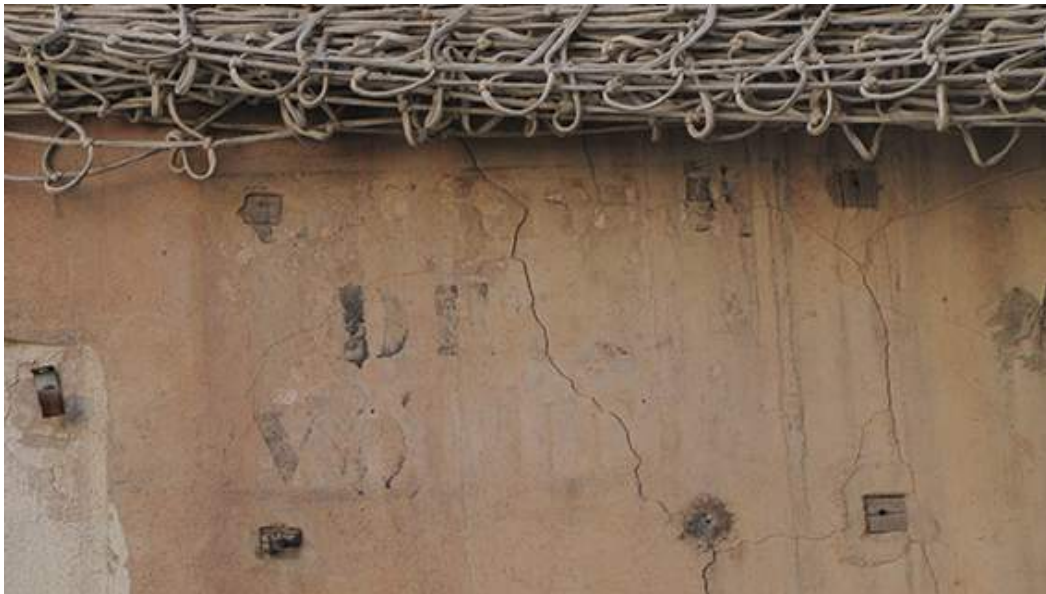
Rètol del carrer abans de la intervenció

El rètol presenta un estat de conservació **dolent** originat per:

- Fragmentació<sup>2</sup> del suport amb diverses esquerdes que divideixen el rètol.
- Descohesió<sup>3</sup> entre les successives capes de morters que conformen la pintura mural.
- Inclusió d'elements de fusta que subjectaven un altre rètol anterior
- Pèrdua de suport<sup>4</sup> i matèria pictòrica provocada per la inclusió dels tacs de fusta
- Regalims<sup>5</sup>
- Morters inadequats
- Taques<sup>6</sup> d'origens diversos
- Dipòsits<sup>7</sup>, sediments i excrements animals

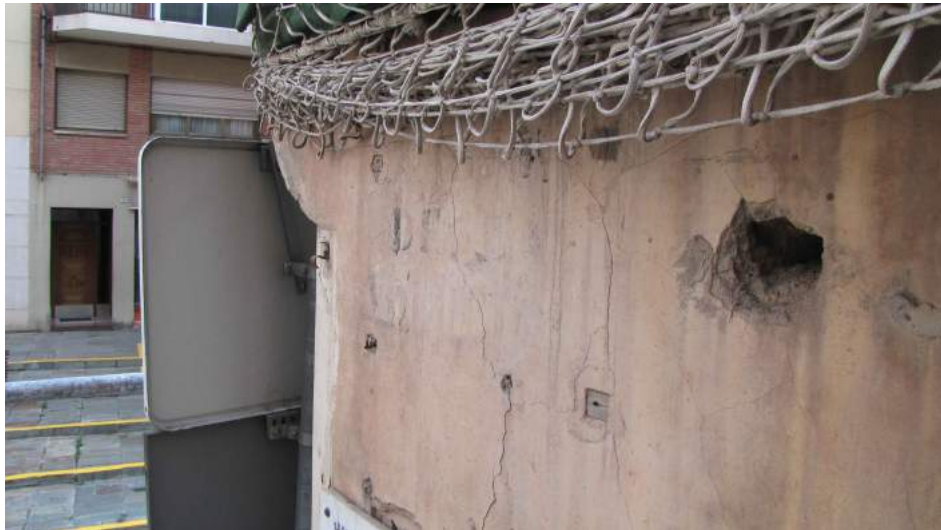
Imatge general del rètol on s'aprecien les esquerdes principals

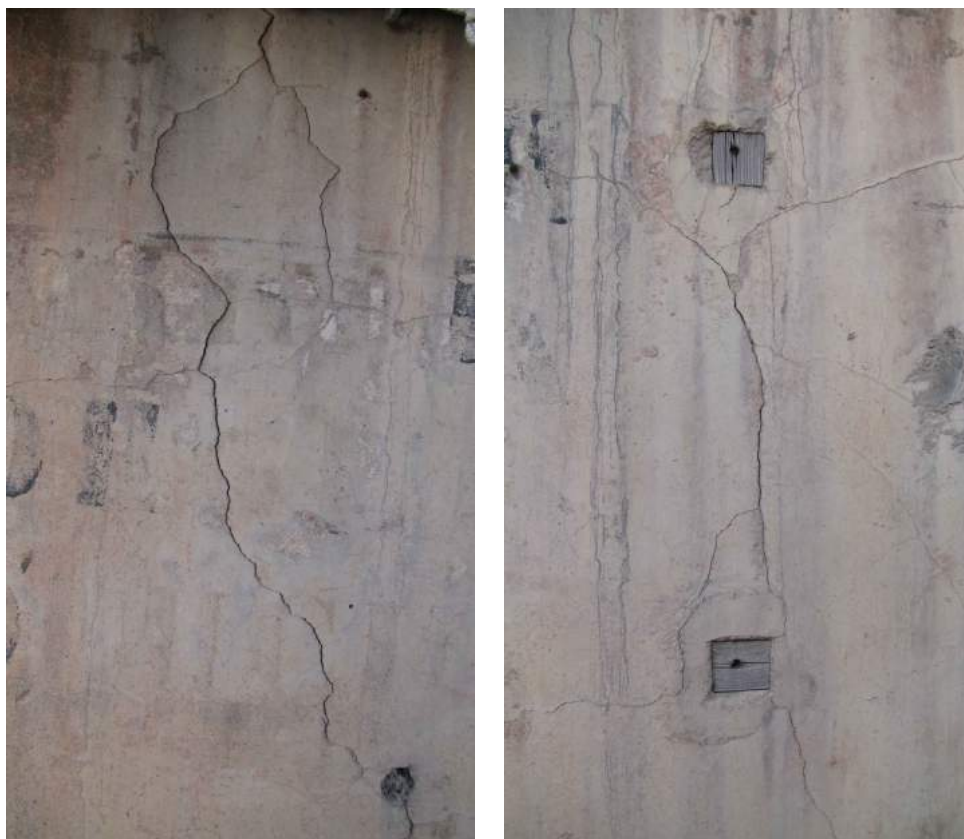
Detall de les esquerdes verticals principals: una al centre de la pintura i l'altra al costat dret

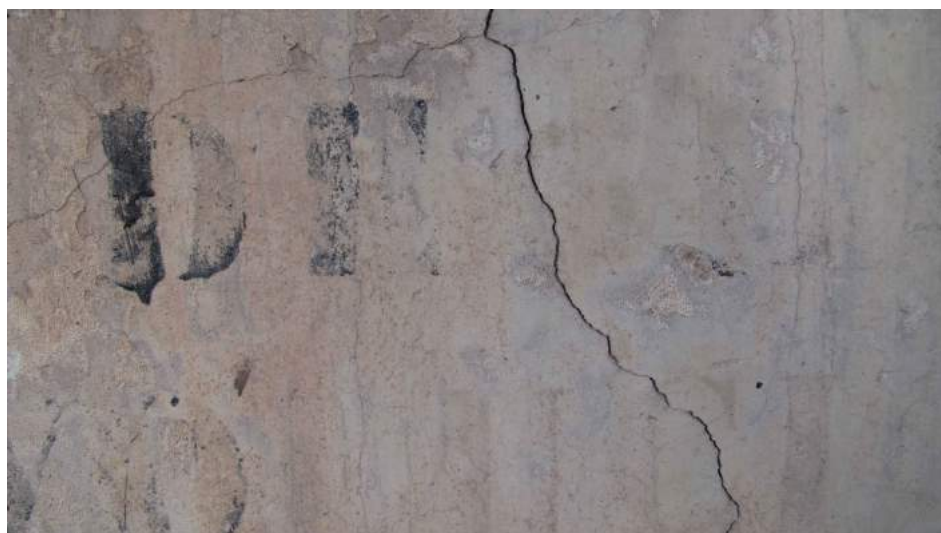
Esquerda central amb lleugera separació entre els costats

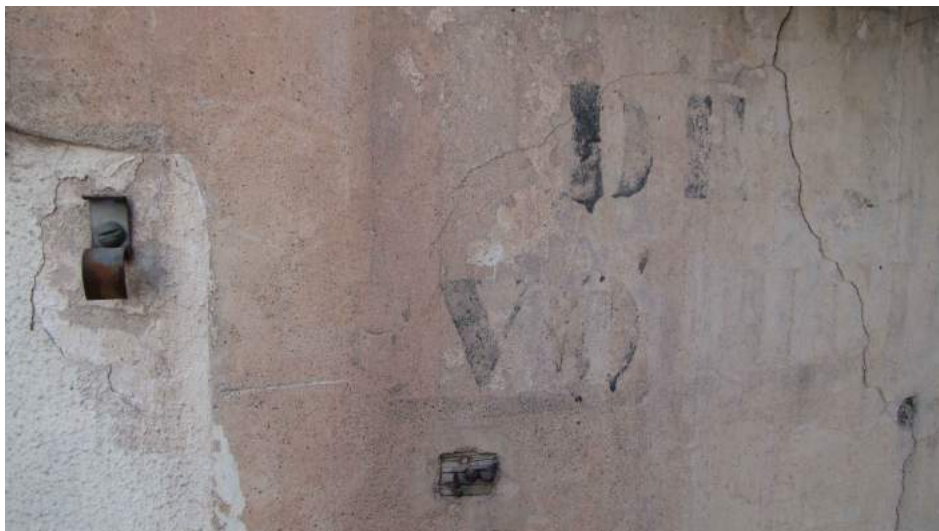
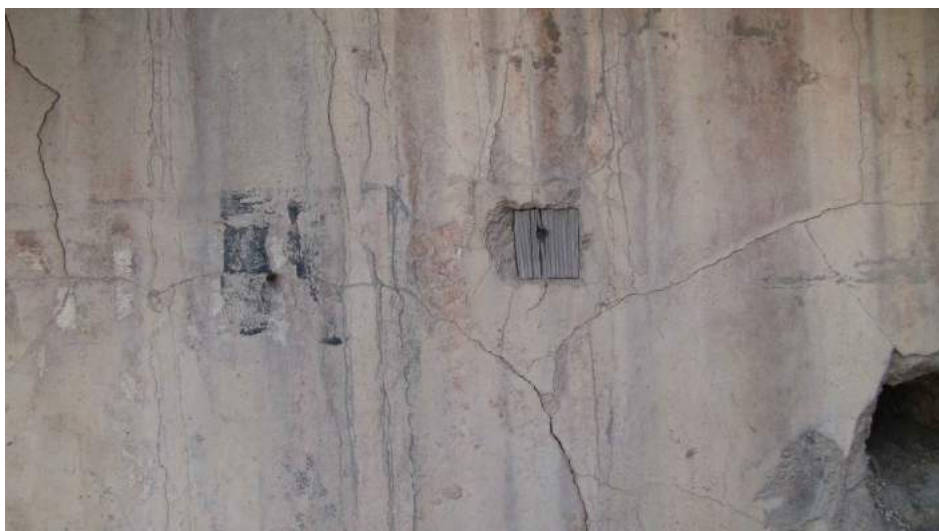
Detalls de les esquerdes i dels tacs de fusta incrustats a la paret.

S'aprecien també els regalims de diferents materials a la superfície pictòrica mesclats amb dipòsits i sediments ambientals

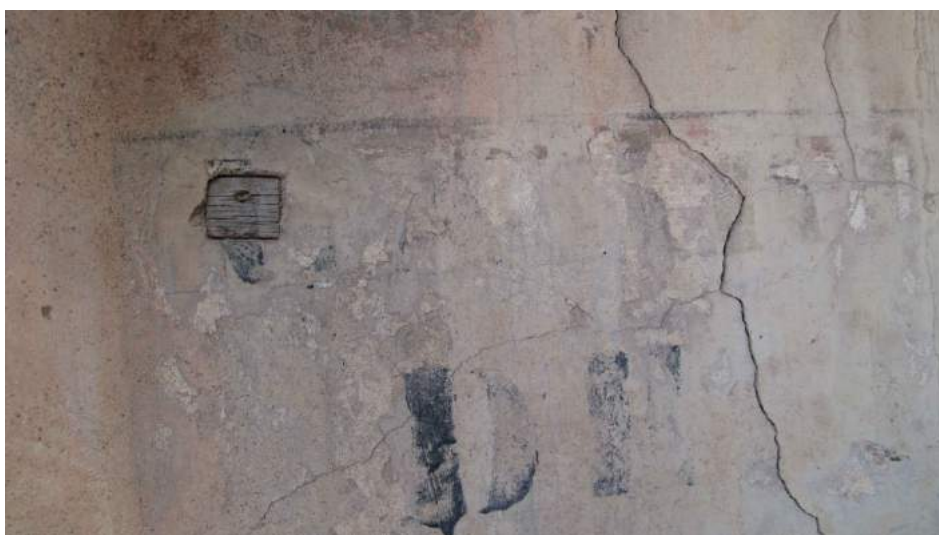
Detall de la part superior esquerra on s'aprecia la lletra C de "carrer" dibuixada sobre el tac de fusta

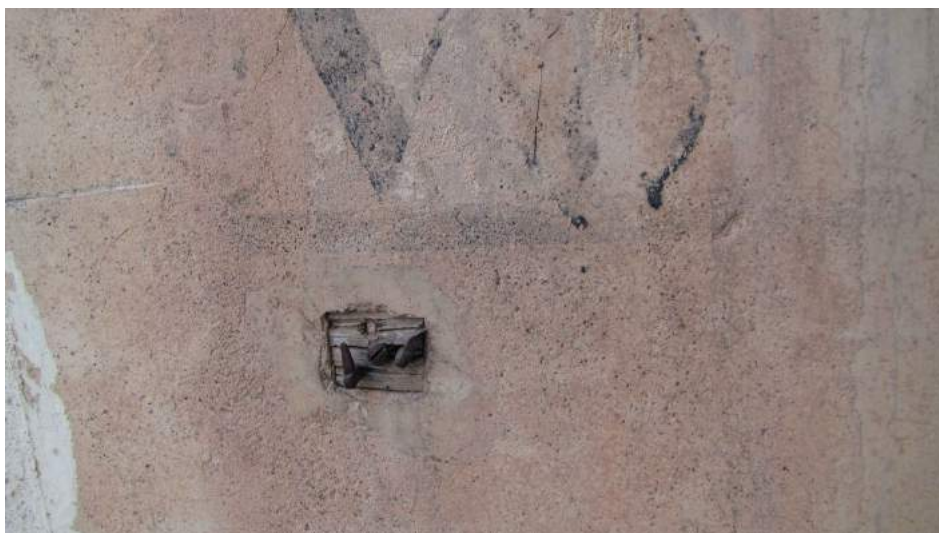
Detall del tac inferior esquerre amb alguns claus incrustats

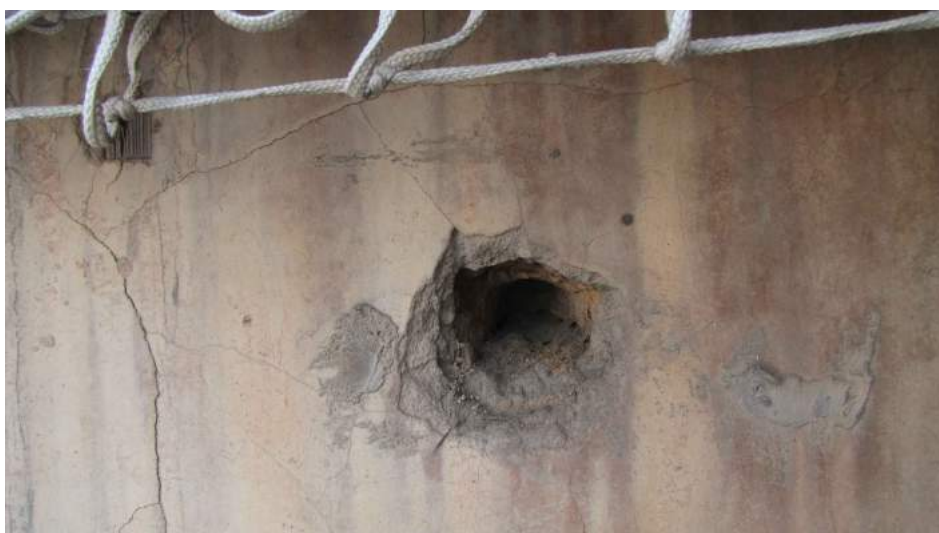
Detall d'un forat al mur de la façana on s'aprecien les diferents capes de morter

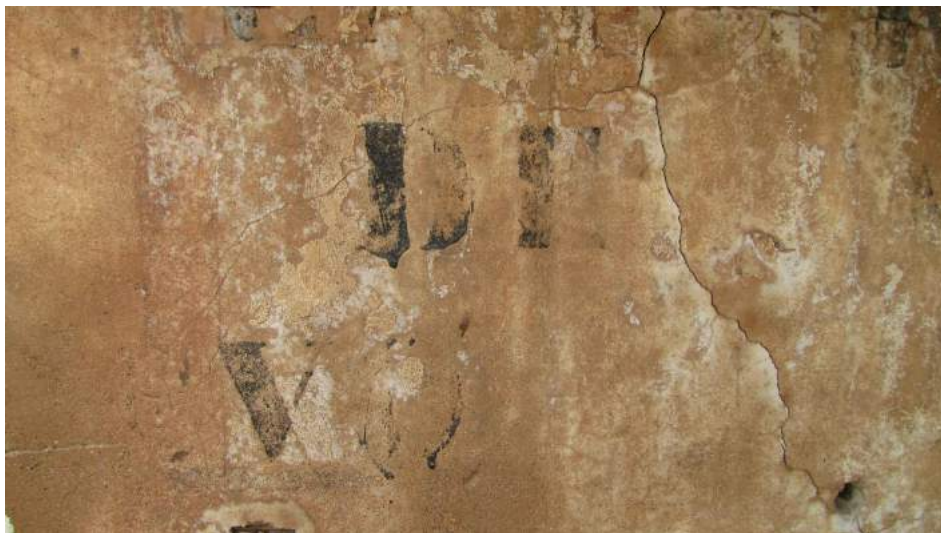
Detall de la pintura amb la capa de goma laca. En aquesta s'aprecien les irregularitats i les capes superficials

Per comprovar l'estabilitat dels pigments a l'aigua s'han fet proves de solubilitat amb un hisop humitejat amb aigua destil·lada. Comprovats els bons resultats s'ha fet una neteja mecànica de la zona amb una paletina per retirar la pols superficial. Abans de procedir amb l'arrencament s'ha realitzat una fixació preventiva de tota la superfície mitjançant la pulverització de goma laca al 10% en alcohol.

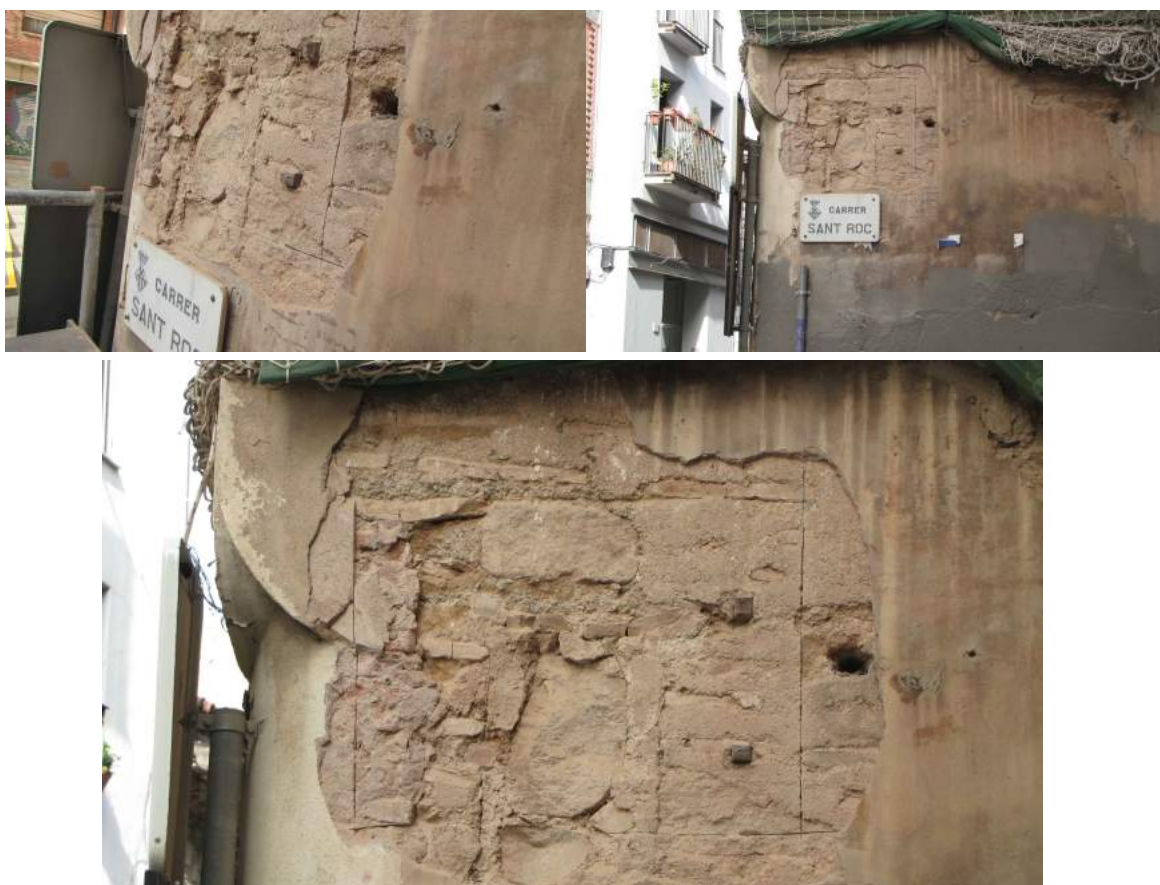
El mur amb el rètol ja arrenca

A causa de la presència d'uns tacs de fusta que subjectaven possiblement un antic cartell, l'arrebossat no s'ha pogut extreure en una sola peça ja que aquets perforaven l'arrebossat i s'inserien a l'interior del mur. En les zones al voltant dels tacs l'arrebossat s'ha fragmentat i després en alguns punts, a causa de la impossibilitat de treure amb facilitat els elements de fusta inserits. Els fragments s'han marcat i guardat per a la posterior recol·locació en la fase de restauració.

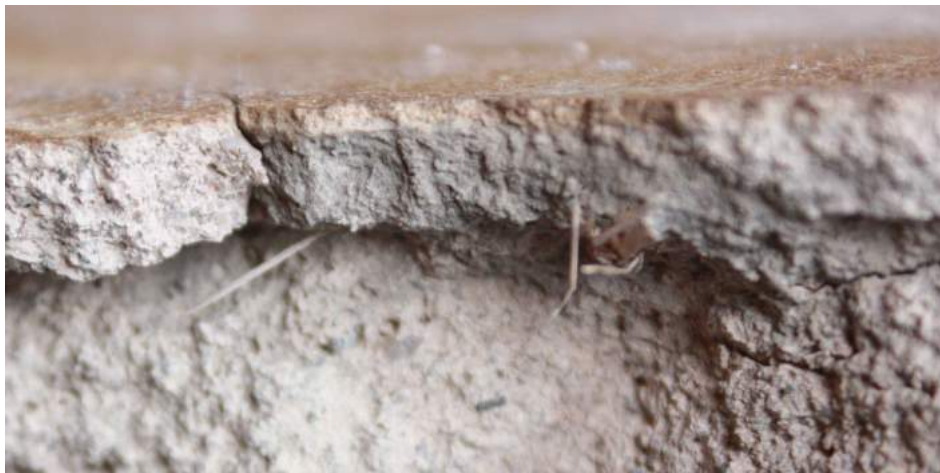
Detall de la capa pictòrica aplicada sobre el morter que es conservarà. A la part inferior el morter que es retirarà

Amb l'arrencament s'ha decidit retirar també una part del morter proper a la pintura. Aquest morter mesura aproximadament uns 8 mm de gruix, és per això que s'ha retirat el morter de totes les zones on aquest superava aquesta dimensió per tal de tenir una superfície homogènia. Aquesta operació s'ha dut a terme de forma manual, amb escarpa i martell, ganivets i bisturís; i en les zones on el morter tenia una major duresa s'han utilitzat eines mecàniques, com el trepant i el micromotor, amb puntes i broques metàl·liques per tal de per tal de rebaixar les superfícies. Aquesta operació s'ha fet amb compte de no provocar moviments i vibracions que poguessin perjudicar la capa pictòrica.

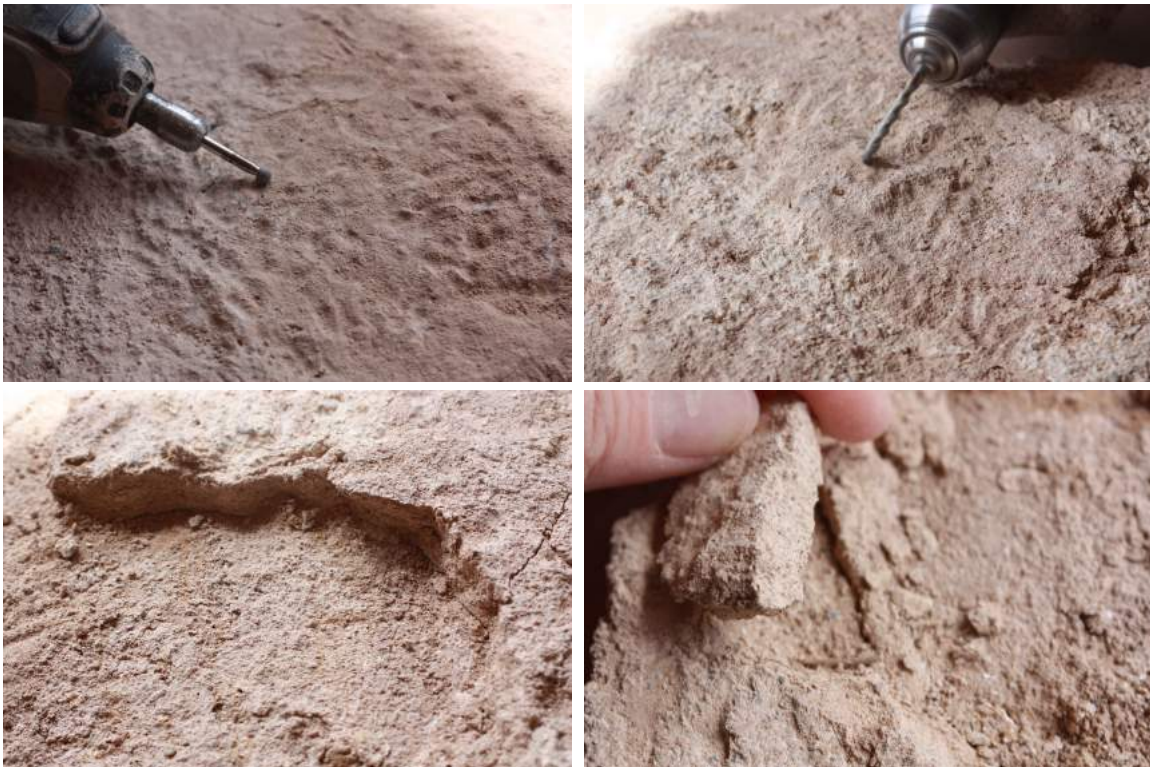
Procés d'anivellament del morter del revers. En diverses zones els morters per retirar són d'un gruix important

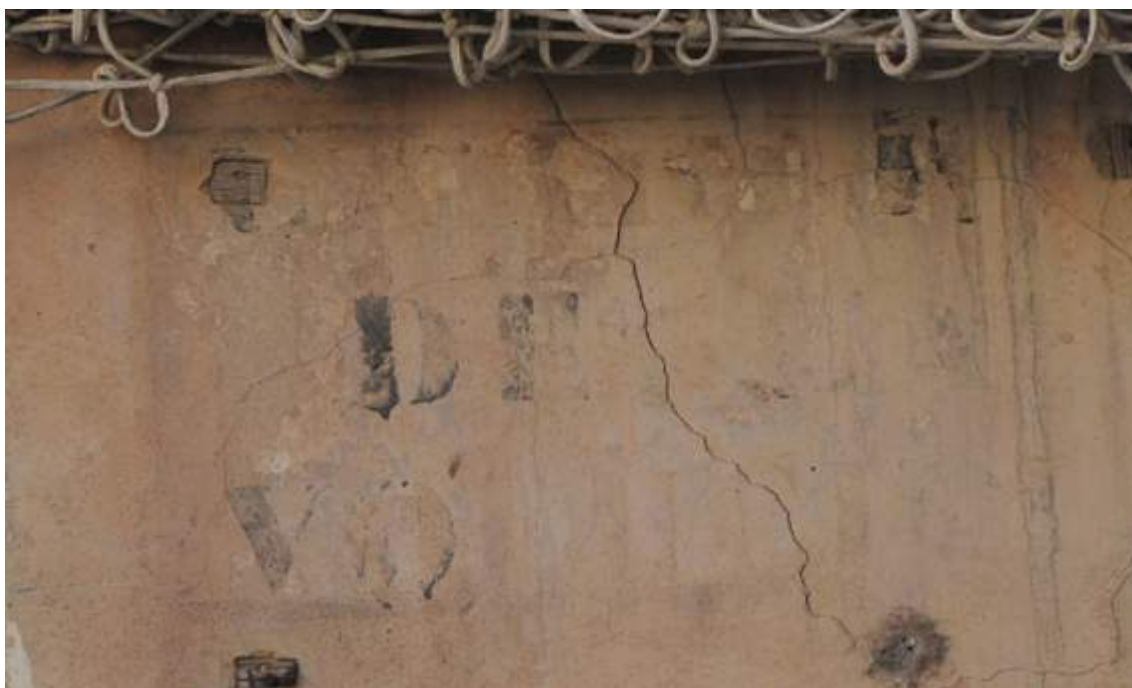
Fotografia del rètol abans de la intervenció de conservació — restauració

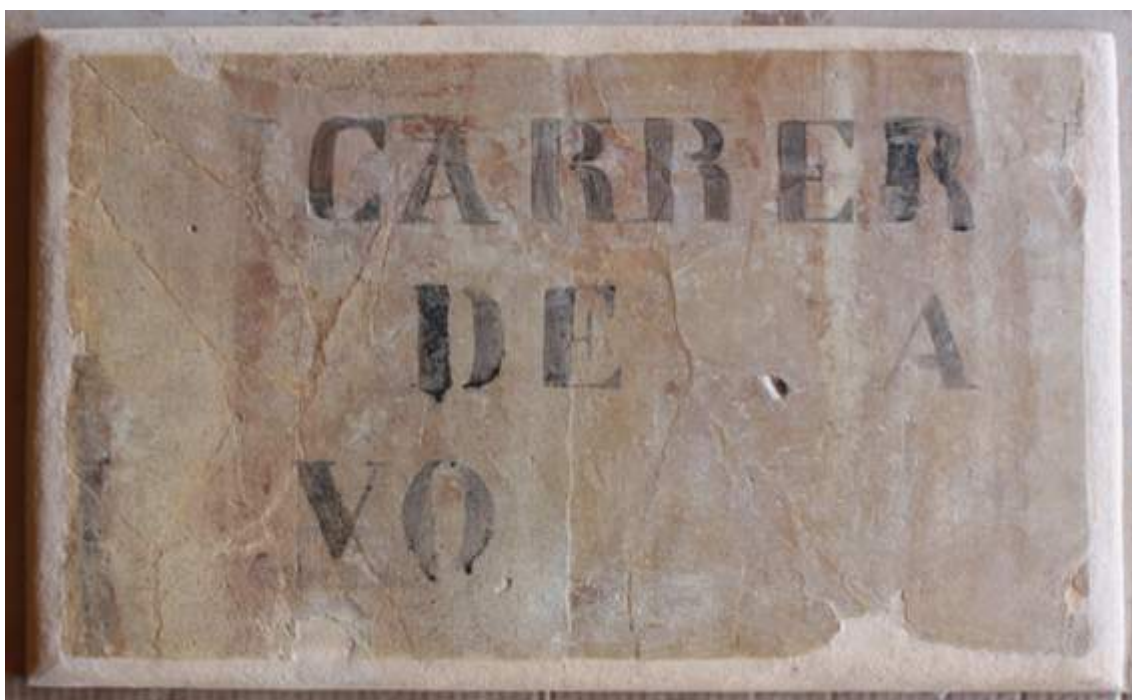
Fotografia del rètol després de la intervenció de conservació — restauració
