## INFORME FINAL DE CONSERVACIÓ RESTAURACIÓ

Retrat núm. H-10749

CRBMC 14.248

Direcció de la intervenció: Centre de Restauració de Béns Mobles (CRBMC)

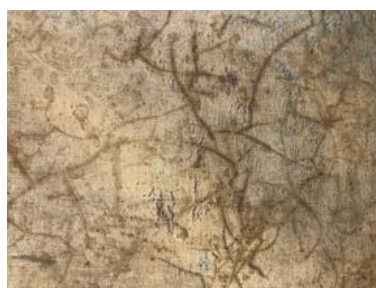
Clivellat enfosquit, vist des del revers

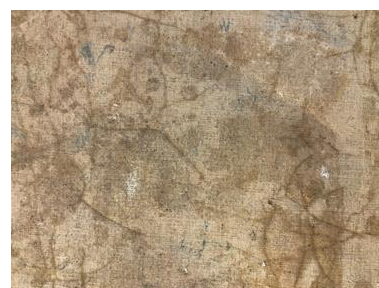
Clivellat i taques fosques

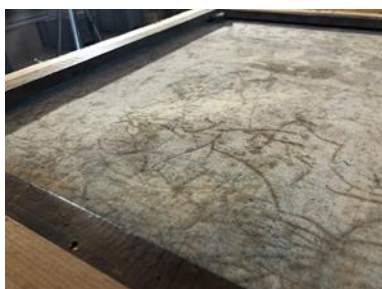
L'estat de conservació de la tela és dolent. La tela està fràgil i molt trencadissa. La qualitat del teixit és baixa, la tela té tendència a crear deformacions greus perquè la capa pictòrica crea més tensió que la tela mateixa. Els gavarrots estan parcialment oxidats i en algun punt han provocat una oxidació de la mateixa tela. Totes les vores estan retallades, desfibrades i arrugades, puntualment presenten algun estrip al plec. Presenta unes taques fosques de brutícia es veu el clivellat des del revers. La tela presenta al damunt de la superfície i entre tela i bastidor una greu capa de pols i brutícia acumulada, causat per un mal emmagatzematge.

Greu deformació de la tela

| <p>Minimització de les deformacions de la tela mitjançant aplanament i humidificació controlada de la tela.</p> | | <p>paper secant, fustes, pesos</p> |

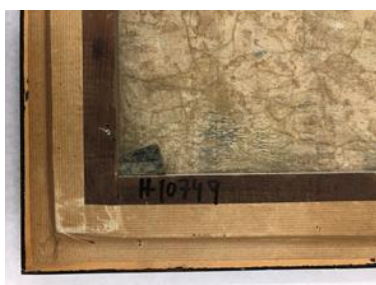
Fusta del llistó horitzontal superior trencada

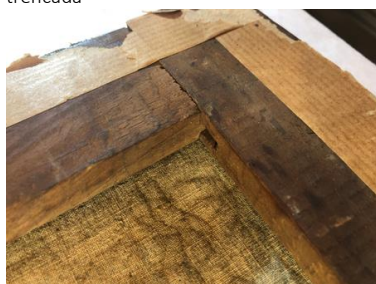
Atac biològic en forma de xilòfags

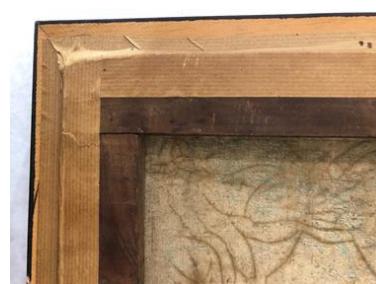
Falca a l'encaix inferior, dret

| <p>Aplicació d'una protecció preventiva de les falques perquè no puguin caure en el futur i danyar la tela.</p> | | <p>Dremel® Stylo Model<br/>2050, broca 1mm,<br/>cargols, volanderes,<br/>fil de lli<br/>d'enquadernació</p> |

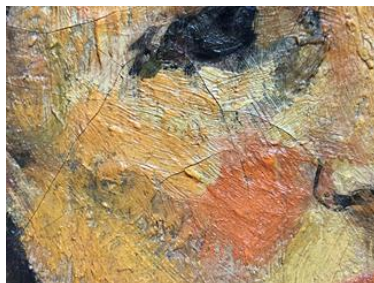
L'estat de conservació és dolent. Degut a la mala qualitat de la tela hi ha deformacions de la tela, la superfície pictòrica pateix un greu clivellat. Es pot observar desgast i micropèrdues a les vores del quadre. A tota la superfície pictòrica hi ha pols i brutícia acumulada.

Clivellat a la capa pictòrica

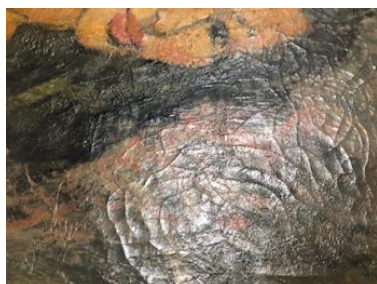
Deformació i clivellat de la capa pictòrica

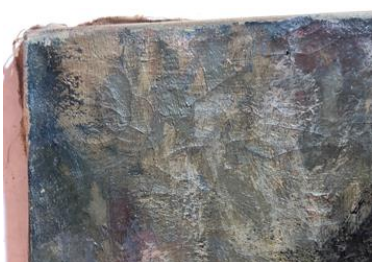
Reserva a les vores on el marc tapava la pintura

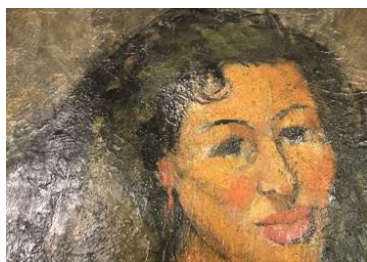
L'estat de conservació és regular, el vernís s'ha engroguit. Hi ha acumulada una capa lleu de brutícia i pols.

Brillantor del vernís

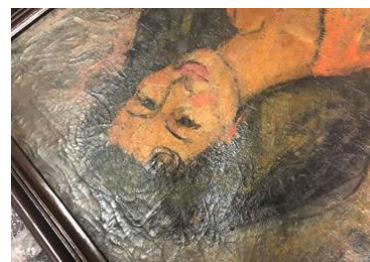
Brillantor del vernís

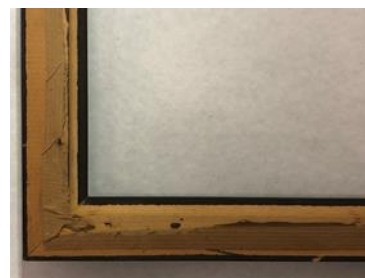
Encaix, restes de paper Kraft®

| <p>Neteja mecànica i química del marc per a eliminar pols i brutícia superficial amb paletina i després amb una solució aquosa i dissolvent.</p> <p>Eliminació del paper Kraft® amb aigua i alcohol.</p> | | <p>paletina</p> <p>isoctà, H<sub>2</sub>O dest., hisops</p> <p>H<sub>2</sub>O, ethanol (50:50)</p> |

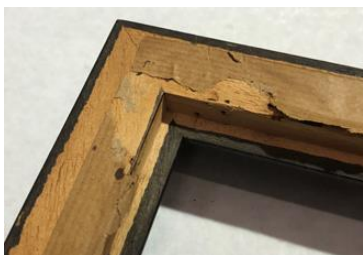
Encaix, restes de paper Kraft®

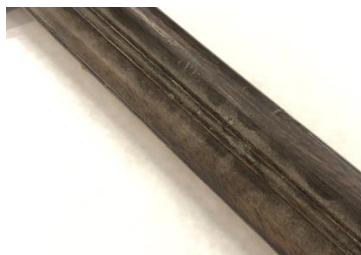
L'estat de conservació de la fusta és bo. A les cantonades i les bandes i també al revers hi ha alguna rascada i algun cop. Es pot observar una capa important de brutícia i pols acumulada. A la zona de l'aresta rebaixada la fusta està desfibrada.

Cops i rascades

| <p>Consolidació del marc amb una cola polivinílica i una massilla bicomponent amb base epoxídica. També s'ha tapat algun forat.</p> | | <p>sergents, Rakoll® Express 35, Balsite®, espàtula de guixaire</p> |

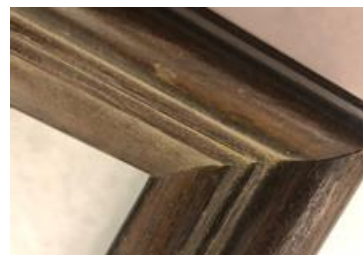
Pols i brutícia acumulada
