## INFORME FINAL DE CONSERVACIÓ RESTAURACIÓ

**Paisatge**

**Núm. registre H-10786**

Pintura sobre contraplacat

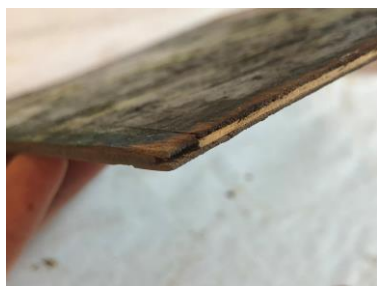
Pèrdua matèrica a la cantonada de dalt, dreta

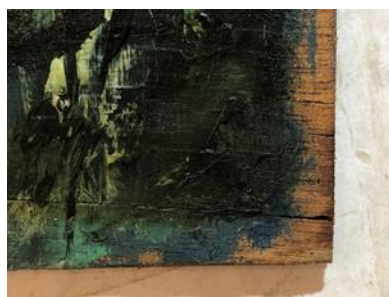
Pèrdua matèrica a la cantonada de dalt, dreta

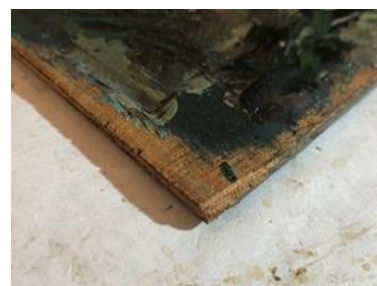
L'estat de conservació és bo-regular. Presenta petita pèrdua matèrica i desfibrat a les cantonades i els perímetres. Des de l'anvers es veu que el suport té un petit forat de 0,5 cm (a dalt, mig) però que el mateix artista a pintat per sobre del forat. Presenta brutícia superficial i pols acumulada, causat per un mal emmagatzematge.

Pèrdua matèrica i desfibrament

| <p>Reintegració matèrica de pèrdues del contraxapat amb una massilla bicomponent amb base epoxídica, formulada específicament per a reconstruccions de fusta.</p> | | <p>Balsite®<br/>espàtula de guixaire</p> |

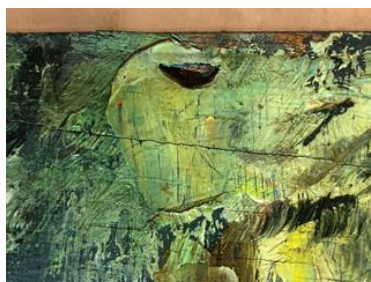
Forat del suport pintat per sobre

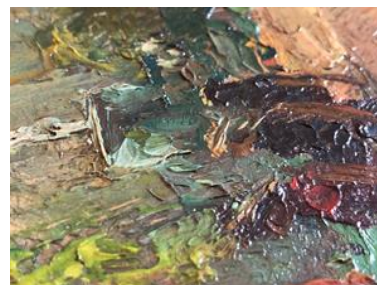
Micropèrdues a les cantonades

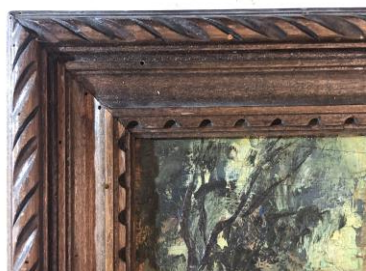
L'estat de conservació és bo-regular. Té un greu atac biològic en forma de xilòfags. Hi alguna micropèrdua i desgast matèric a les cantonades i vores de la fusta.

Anvers del marc, dalt, esquerre: orificis de xilòfags

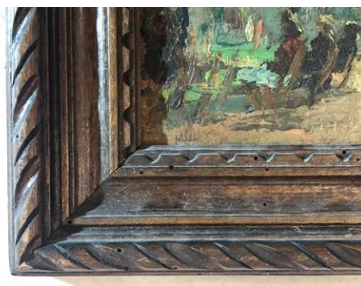
Anvers del marc, baix, esquerre: orificis de xilòfags

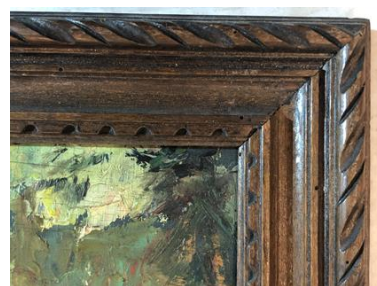
Anvers del marc, dalt, dreta: orificis de xilòfags

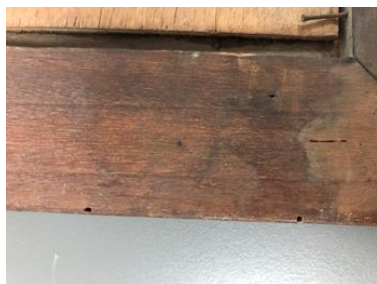
Revers, baix, esquerre: taques d'humitat

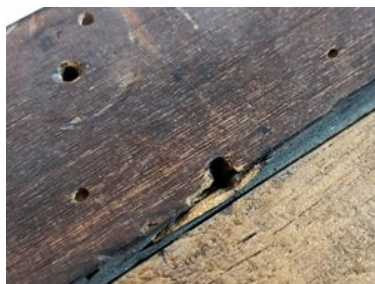
Revers, dalt, mig: orificis de xilòfags

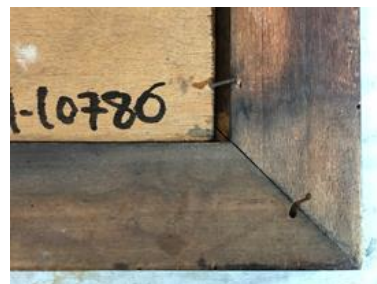
Revers, baix, dret: orificis de xilòfags, taques d'humitat
