INFORME FINAL DE CONSERVACIÓ RESTAURACIÓ

Retrat núm. H-10728

CRBMC 13.930

Pintura sobre tela

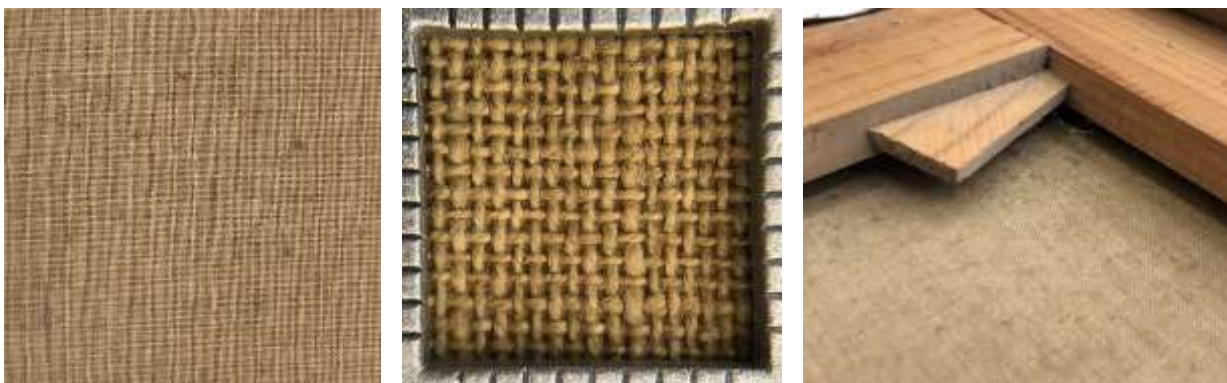
L'estat de conservació de la tela és bo-regular. La tela presenta al damunt de la superfície i entre tela i bastidor una capa de pols i brutícia acumulada, causat per un mal emmagatzematge. Totes les vores estan retallades, desfibrades i arrugades. Té deformacions suaus als quatre encaixos dalt, baix i esquerre i dreta, causades pel tensament del bastidor. Presenta unes taques petites de color marró. Probablement són taques d'oxidació.

1. Fotografies de detall: tramat de la tela, taques d'oxidació, pols acumulada

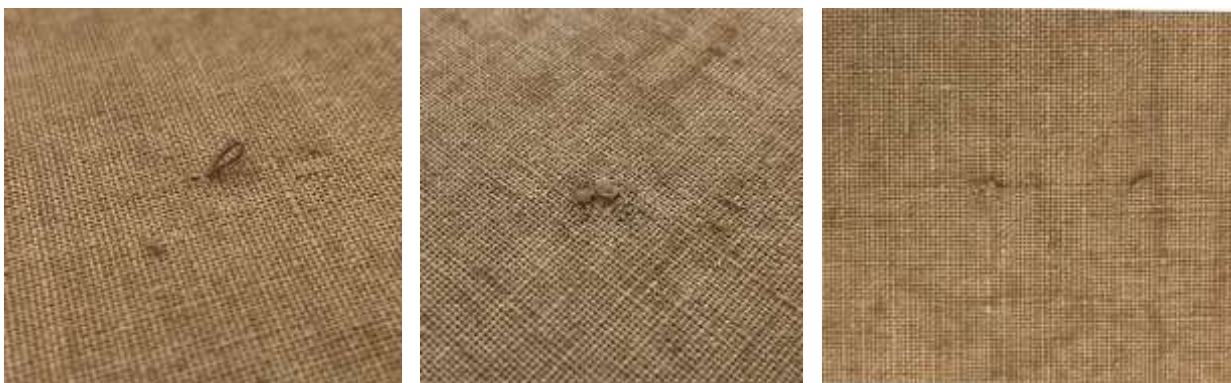
2. Fotografies de detall: defectes del tramat, nusos i forats

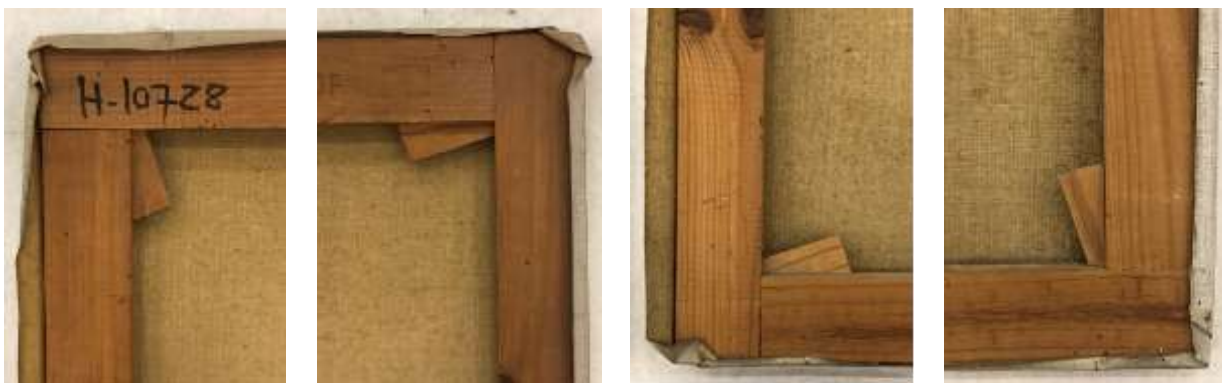
L'estat de conservació és regular, presenta un atac biològic en forma de xilòfags a tots els travessers però sobretot al de dalt. El nus del travesser de dalt deforma la fusta. Cal observar-lo perquè amb el temps pot empitjorar el seu estat i pot provocar tensions a la tela. El bastidor està mínimament guerxat. Hi ha molta brutícia i pols acumulada. Presenta algunes rascades i fissures puntuals causades pel muntatge del marc al bastidor i algun cop.

3. Fotografies de detall: número de registre, encaixos, falques, nusos, atac xilòfags

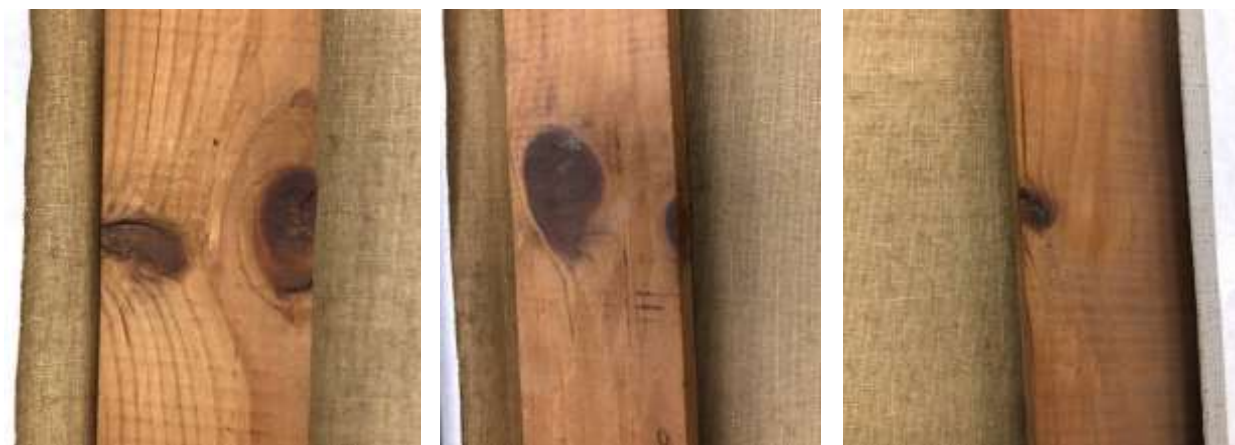
5. Fotografies de detall: nusos amb fissures

Cal observar els nusos dels travessers perquè amb el temps poden esquarterar-se i deformar la fusta, cosa que podria provocar tensions a la tela.

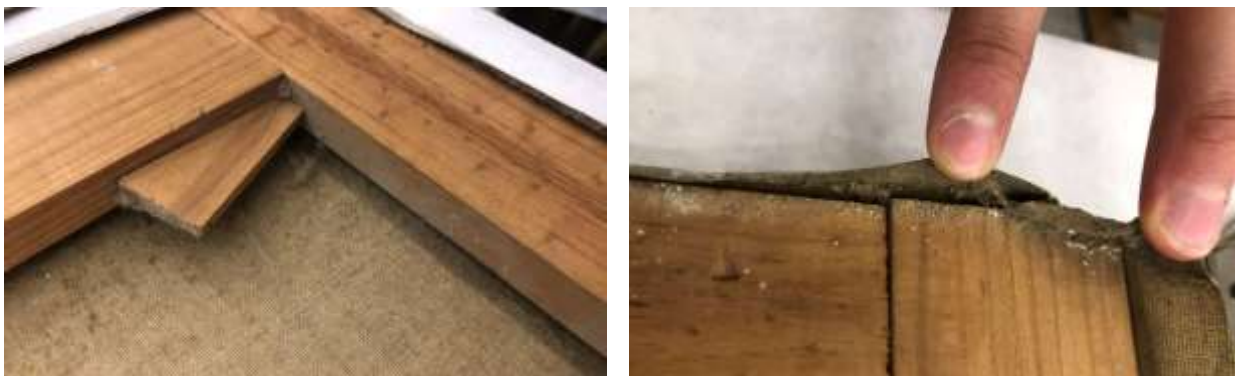
6. Fotografies de detall: pols i brutícia acumulada

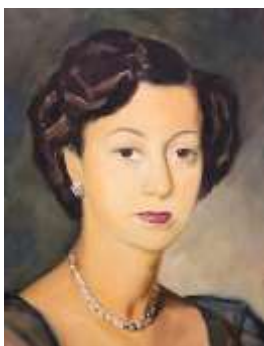
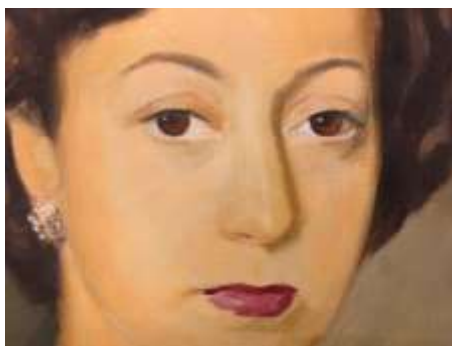
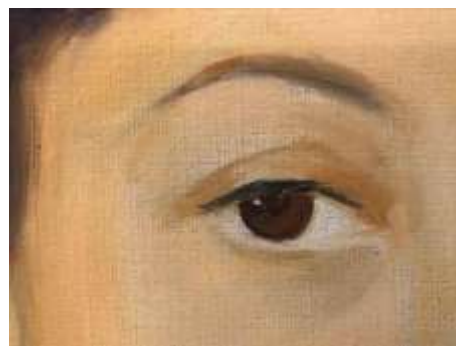
L'estat de conservació és regular. Sembla que els colors amb el pas del temps han patit una reacció química degut a la seva exposició a la llum i la qualitat del pigment. A causa d'aquesta reacció hi ha un canvi de color i una decoloració: els blau-verd s'han convertit en groc i vermell-marró. Aquest efecte es pot observar sobretot en els marges del marc on la capa pictòrica estava tapada i d'aquesta manera protegida de la llum. És probable que les cares no fossin tan grogues i que també en aquesta zona hagi reaccionat la policromia. Hi ha unes taques d'excrements de mosca al fons al costat del cabell i en el fons a la dreta. A les vores, on el marc toca la pintura hi ha pols i brutícia acumulada. La capa pictòrica i la capa de preparació (cantonada dalt) presenta una capa de brutícia i pols acumulada. Aquesta capa provoca que la capa pictòrica parcialment està emblanquinada. Es poden veure taques petites de color daurat que venen del marc. Hi ha algun petit desgast i trencament de capa pictòrica i de preparació a les cantonades. La capa pictòrica en algunes zones presenta un microclivellat que a simple vista quasi bé no es pot apreciar.

7. Fotografies de detall: capa pictòrica, cara

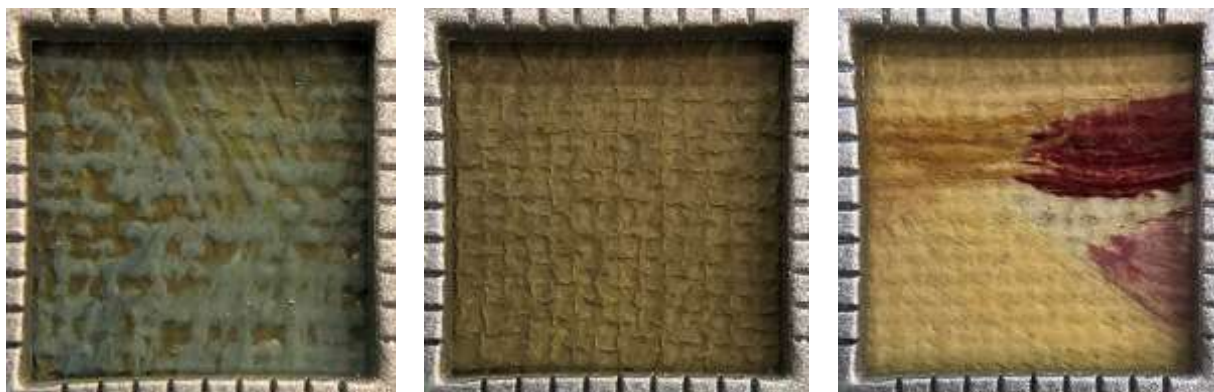
8. Fotografies de detall: fotografies macro de la capa pictòrica i el tramat de la tela que es marca

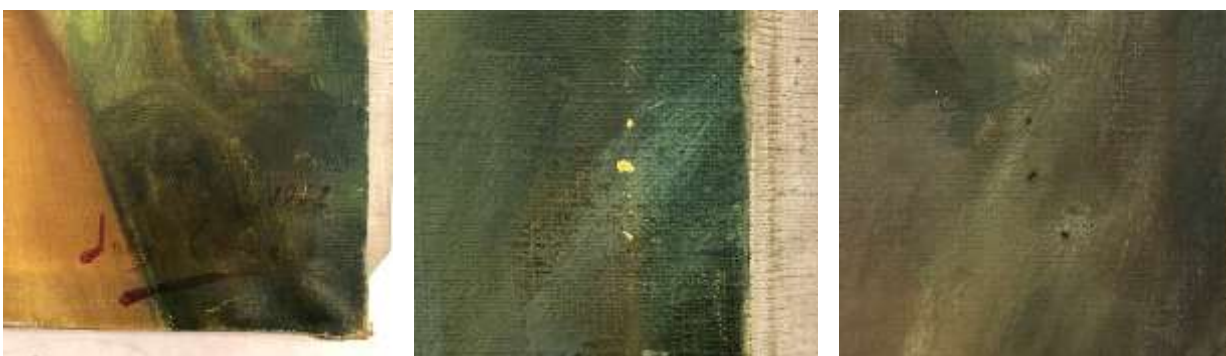
9. Fotografies de detall: firma, restes del daurat del marc, excrements de mosca

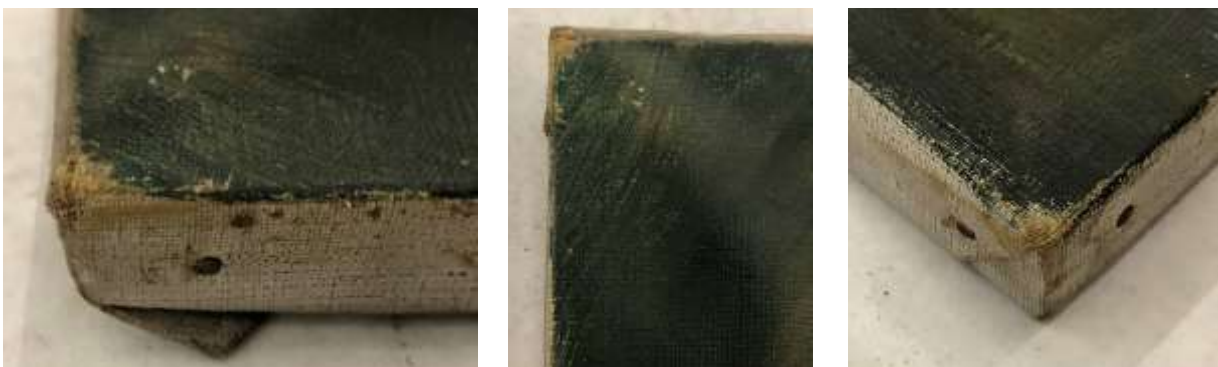
10. Fotografies de detall: cantonades desgastades i amb microestrip, deformacions encaix

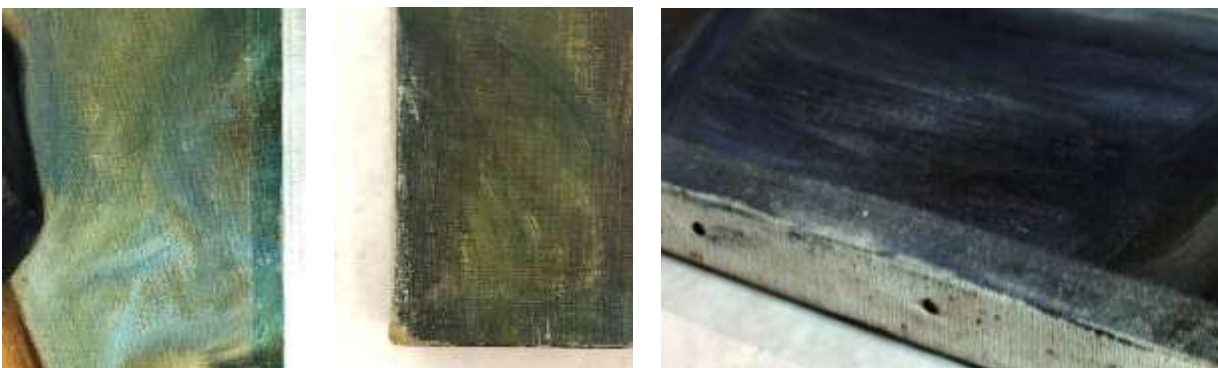
11. Fotografies de detall: fons, canvi de color de la policromia

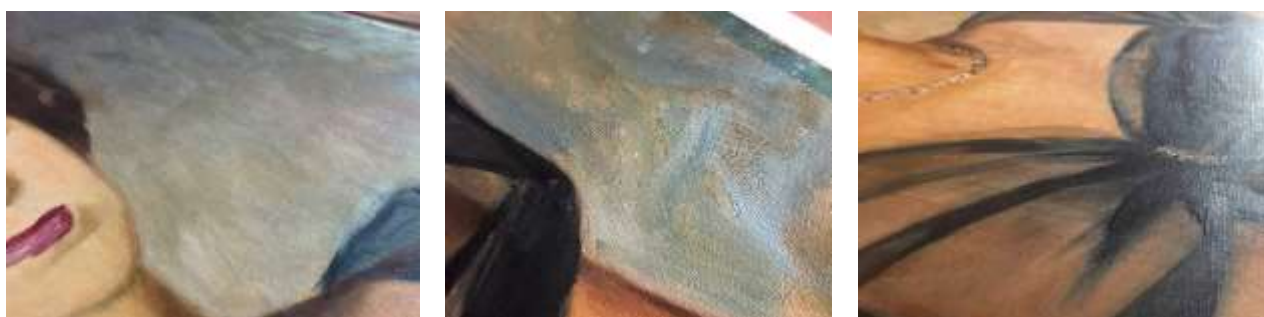
L'estat de conservació és bo-regular. Hi ha acumulada una capa de brutícia i pols. Es veu parcialment emblanquinat.

12. Fotografies de detall: emblanquinat de la superfície, vernís

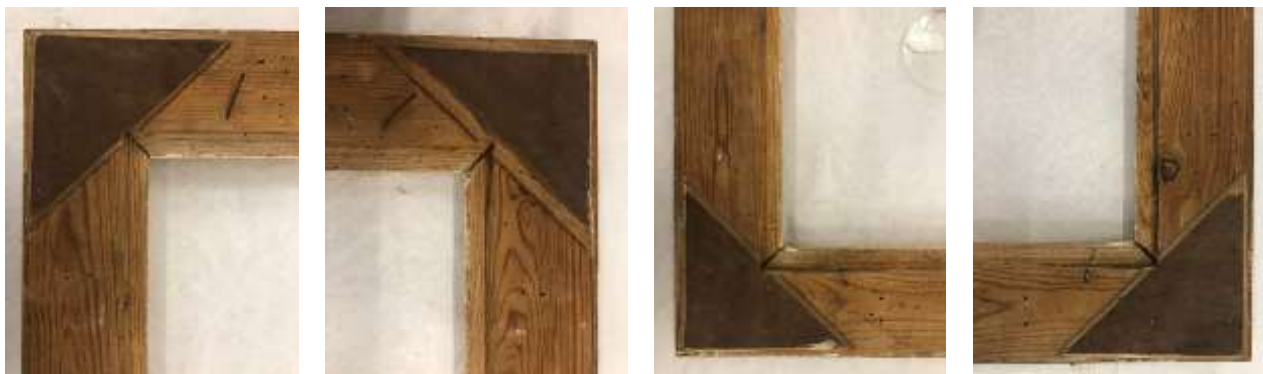
L'estat de conservació de la fusta és regular. Malgrat les fulloles el marc té els encaixos molt oberts. A les cantonades hi ha pèrdua matèrica de la capa de preparació i cromàtica del daurat (sobretot a la banda esquerra). El daurat a part de moltes rascades i desgast presenta varies fissures als travessers dalt i esquerre provocats sobretot per la tensió dels encaixos però també pels claus interns oxidats i els nusos de la fusta. Presenta un atac biològic en forma de xilòfags. Es pot observar una capa important de brutícia i pols acumulada. Té algunes rascades i taques de color blanc i daurat. Les fulloles tenen petites pèrdues matèriques i les puntes estan oxidades. Alguns dels nusos tenen fissures petites. El marc està molt guexat.

13. Fotografies de detall revers: Encaixos amb fulloles

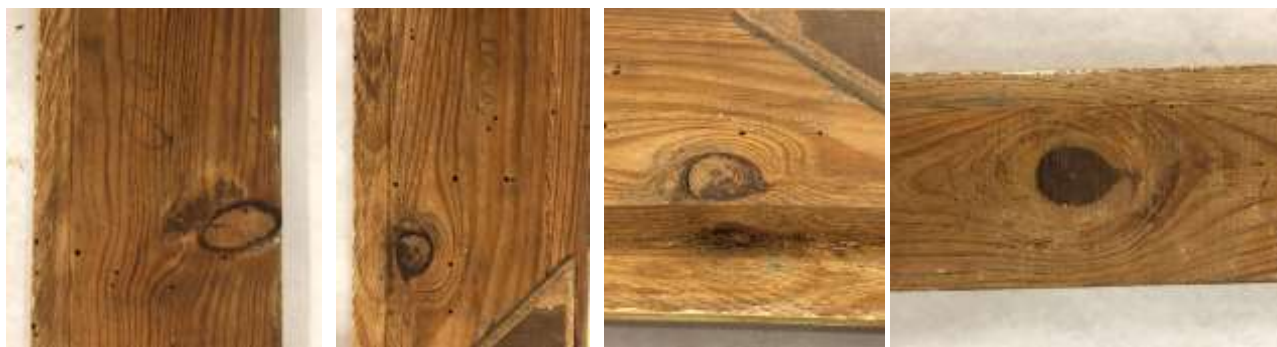
14. Fotografies de detall revers: nusos i inscripcions fetes amb llapis

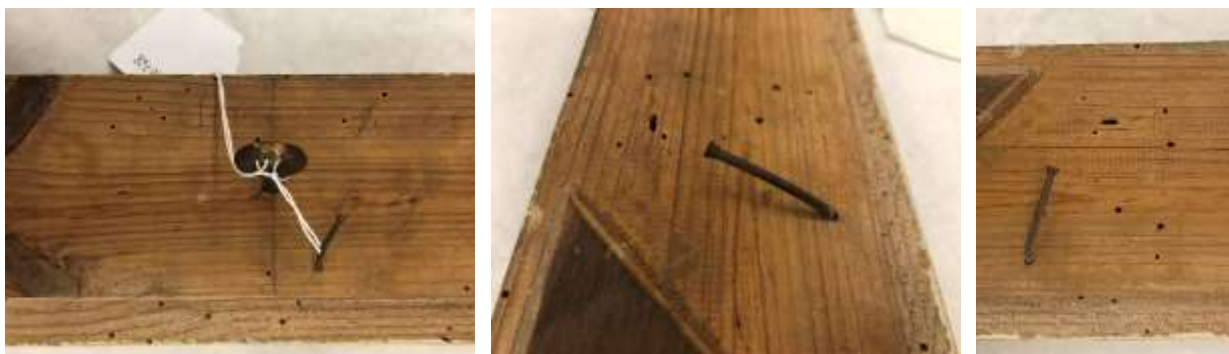
15. Fotografies de detall revers: бага, claus, aresta rebaixada, orificis de xilòfags

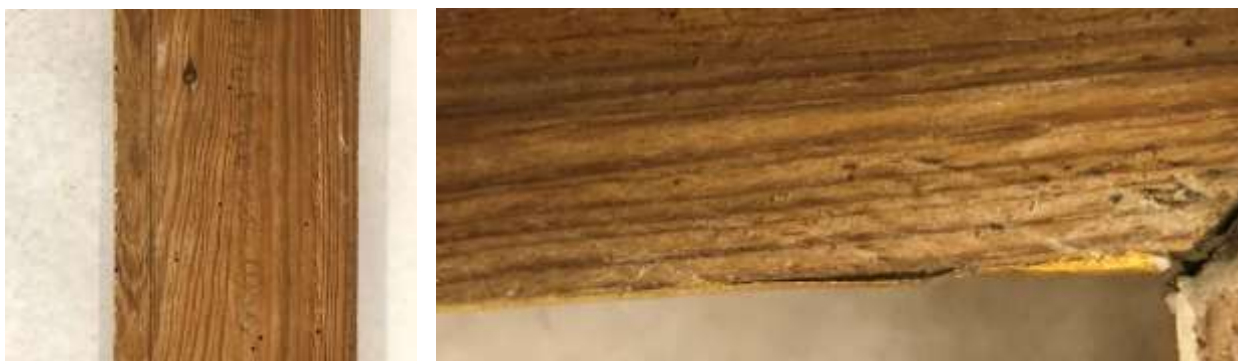
16. Fotografies de detall revers: inscripcions amb llapis, aixecament daurat

| <p>Consolidació i fixació d'aixecaments i desprendiments del daurat amb un adhesiu sintètic.</p> | | <p>Adhesiu PVA<br/>Lineco® (marca Agar Agar),<br/>serjants, pinzell fi,<br/>espàtula de guixaire</p> |

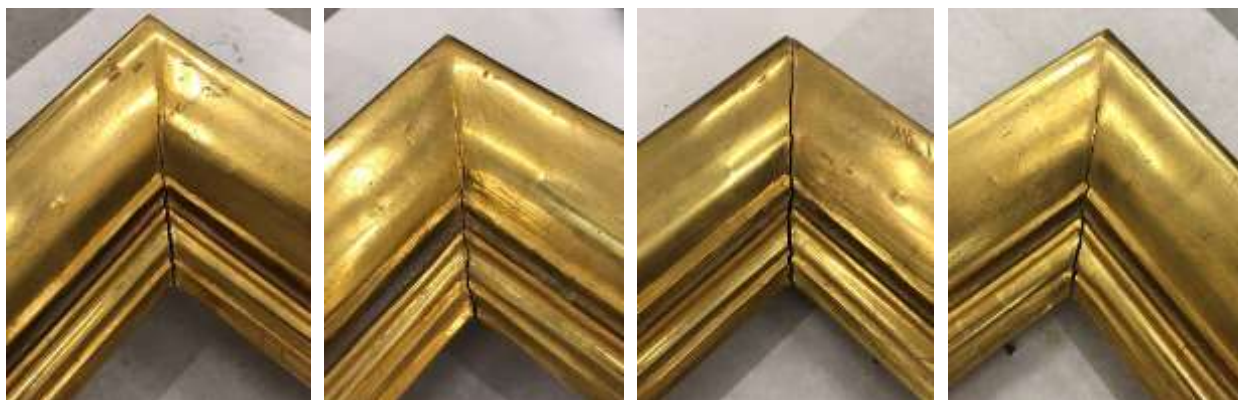
17. Fotografies de detall anvers: encaixos oberts, fissures, rascades, desgast

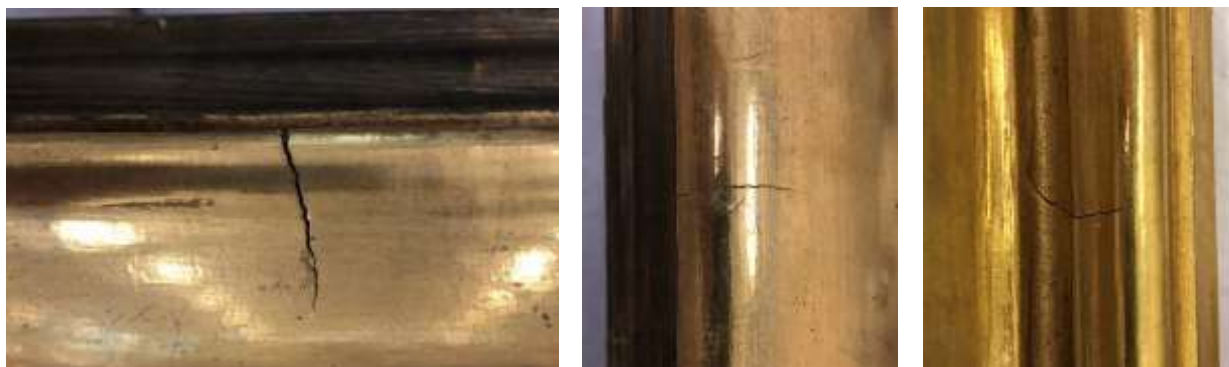
18. Fotografies de detall anvers: fissures llistó dalt i esquerre

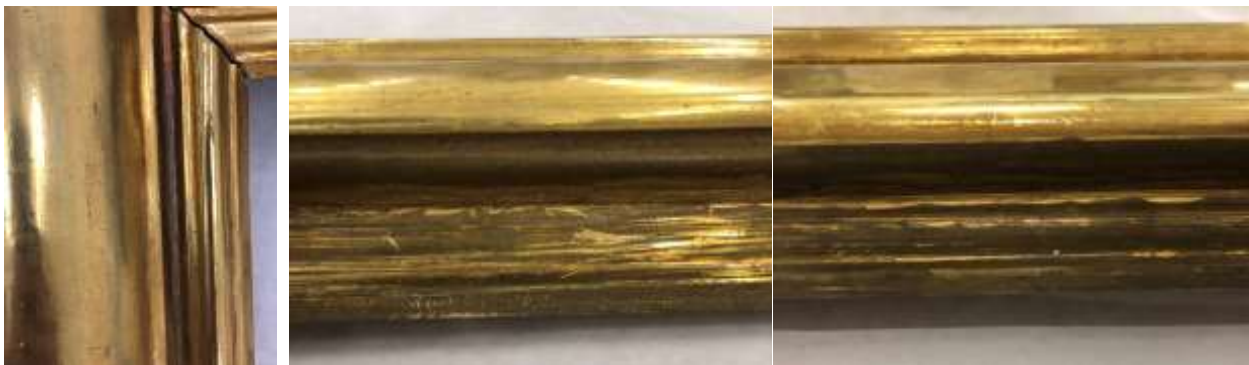
19. Fotografies de detall anvers: repintades amb purpurina

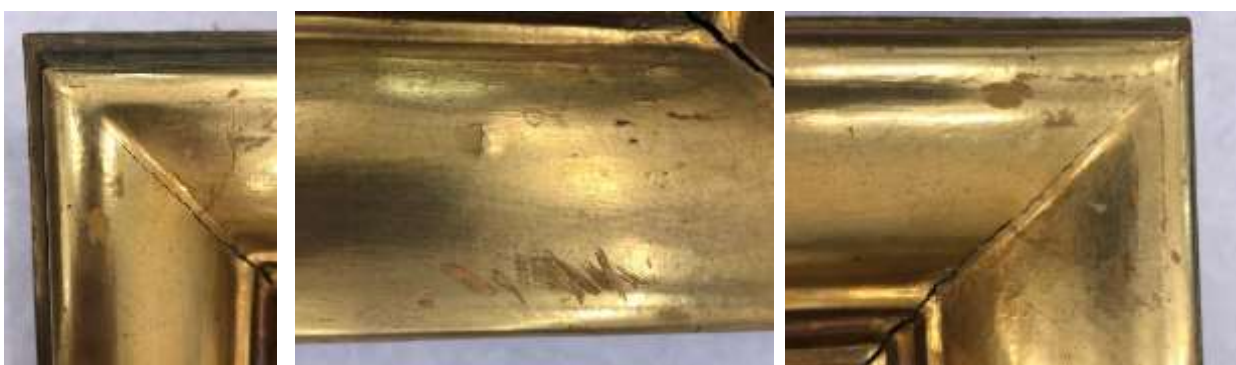
20. Fotografies de detall anvers: desgast del daurat

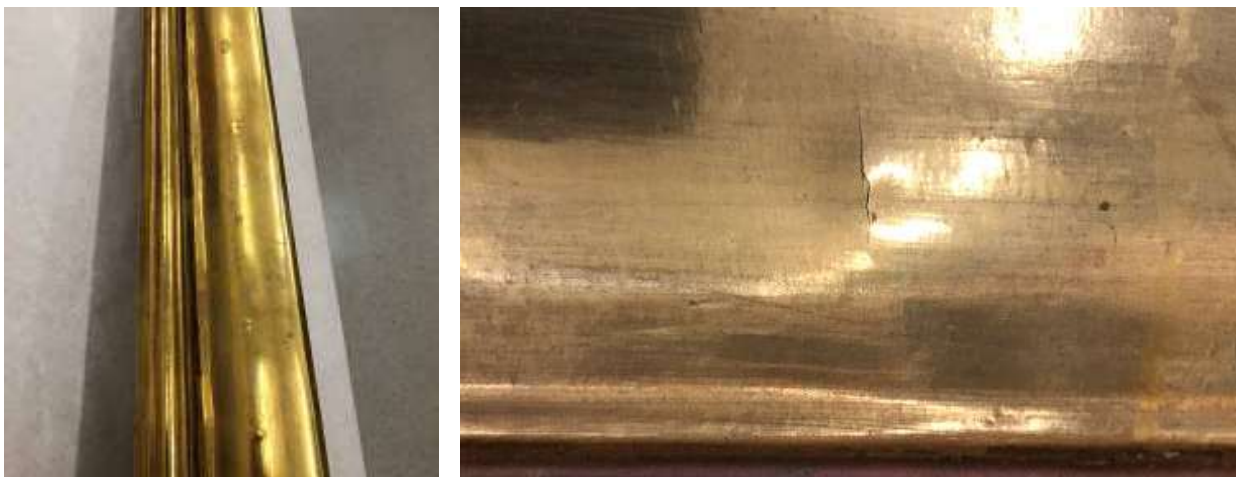
21. Fotografies de detall anvers: puntes internes oxidades

| <p>Eliminació dels claus oxidats que fixaven el marc al bastidor.</p> | | <p>Alicates</p> |

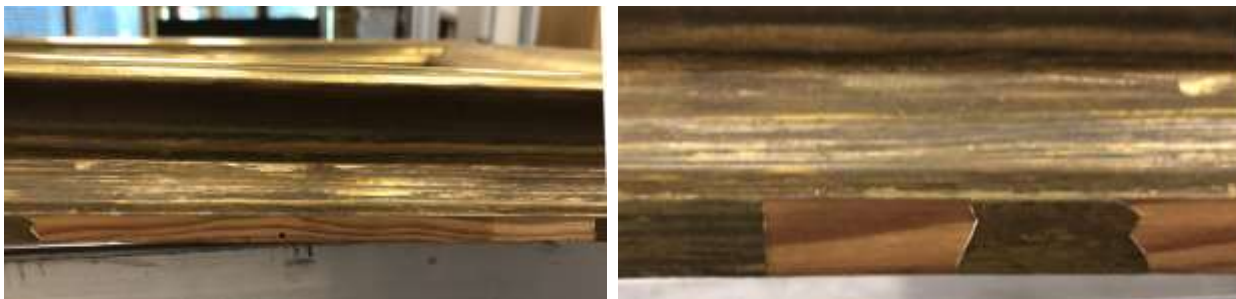
22. Fotografies de detall anvers: pèrdua matèrica i cromàtica a la banda del llistó esquerre

| <p>Anivellament de les zones de pèrdua del daurat i de preparació amb estuc tradicional.</p> <p>Les vores de la reintegració matèrica s'han desestucat amb el mateix buffer 6.6 i bisturí.</p> | | <p>Cola de conill<br/>Lefranc&amp;Bourgeois®<br/>H<sub>2</sub>O cola: 1:9 cola en H<sub>2</sub>O desionitzada<br/>Massilla: 50 g d'H<sub>2</sub>O cola, 80 g de carbonat càlcic,<br/>espàtula de guixaire<br/>buffer pH 6.6</p> |
