## INFORME FINAL DE CONSERVACIÓ RESTAURACIÓ

**Paisatge**

**Núm. registre H-10779**

Pintura sobre cartró

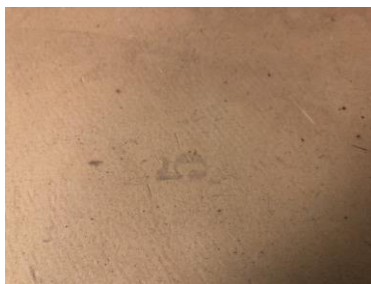
Detall del 5 imprès

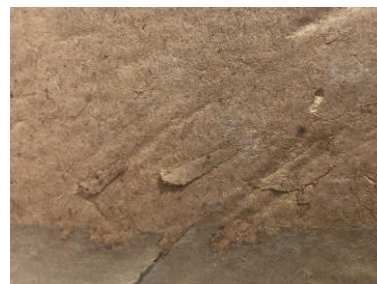
Estat del cartró amb aixecaments

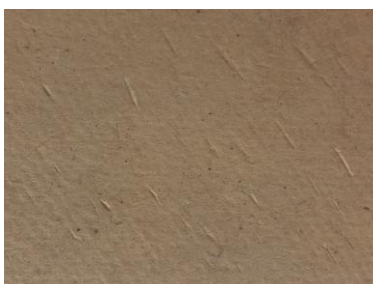
Estat del cartró amb rascades

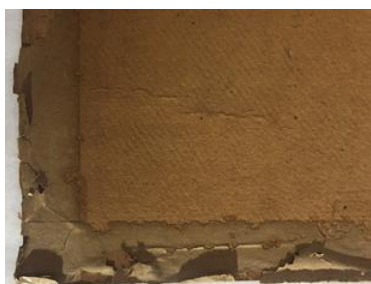
Detall d'un plec horitzontal al cartró i del paper Kraft®

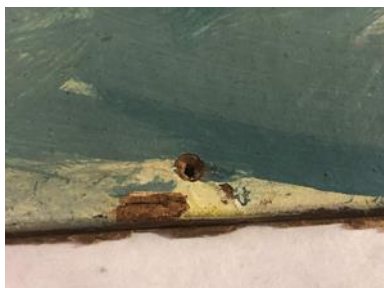
Detall d'aixecaments i un dels dos forats provocats per una xinxeta

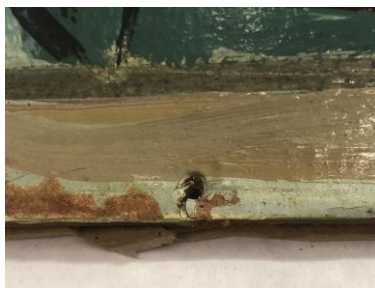
Un dels forats provocat per una xinxeta, pèrdua de la capa pictòrica a les vores

| Consolidació i reintegració matèrica del cartró: S'han reintegrat matèricament les pèrdues que van provocar les xinxetes. | | polpa de paper de conservació, tilosa al 5% en H <sub>2</sub> O |

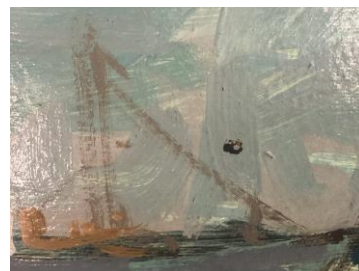
Taca marró a la zona del cel

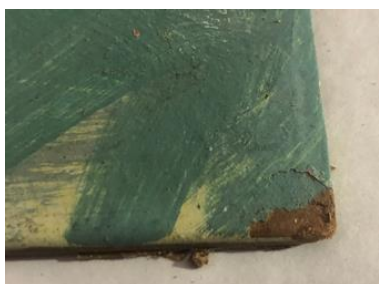
Desgast i pèrdua pictòrica a les cantonades

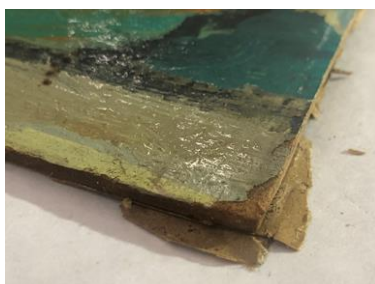
Desgast i pèrdua pictòrica a les cantonades

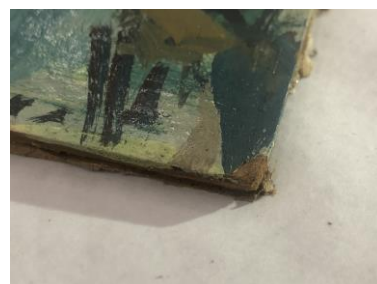
Desgast i pèrdua pictòrica a les cantonades

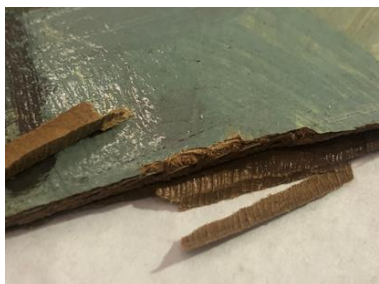
Banda de la dreta retallada irregularment

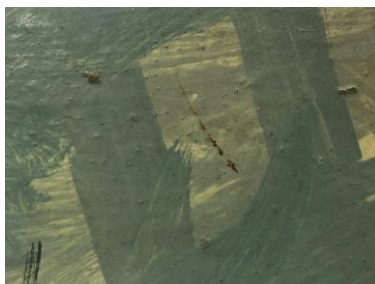
Rascada de color vermell

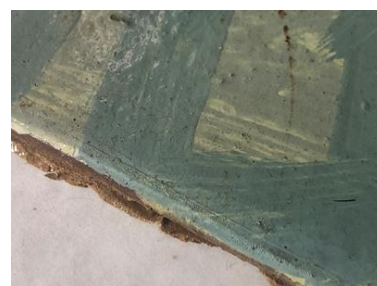
Reserva a les vores on el marc tapava la pintura

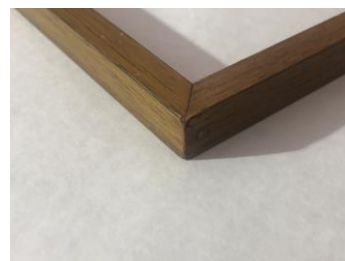
L'estat de conservació és bo. Hi alguna pèrdua matèrica a les cantonades i vores de la fusta.

Pèrdues a les cantonades
