## INFORME FINAL DE CONSERVACIÓ RESTAURACIÓ

**Retrat núm. H-10754**

**CRBMC 14.247**

Pintura sobre tela

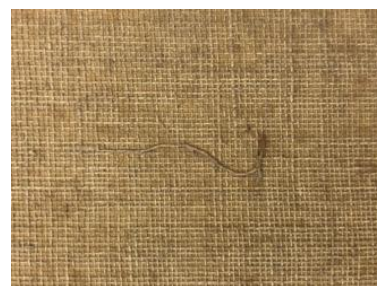
Alguna irregularitat a la tela

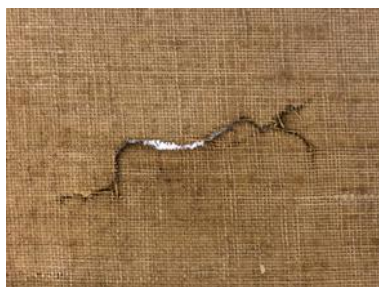
L'estat de conservació de la tela és dolent. La tela està fràgil i molt trencadissa. La qualitat del teixit és baixa, la tela té tendència a crear deformacions greus perquè la capa pictòrica crea més tensió que la tela mateixa. Presenta un estrip a la zona superior i varis estrips a la zona inferior. Els gavarrots estan parcialment oxidats i en algun punt han provocat una oxidació de la mateixa tela. Totes les vores estan retallades, desfibrades i arrugades. Presenta unes taques fosques de brutícia. La tela presenta al damunt de la superfície i entre tela i bastidor una greu capa de pols i brutícia acumulada, causat per un mal emmagatzematge.

Estrip núm. 1

| <p>Consolidació de la tela: tractament de l'estrip seguint el criteri de la mínima intervenció amb el sistema de la microcirurgia tèxtil reteixint la tela amb fils de tela de lli i adherint-les amb una cola orgànica. Forats petits s'han omplert amb borrarissol de tela de lli.</p> <p>Per a protegir la zona s'ha aplicat una tela sintètica amb un adhesiu sintètic.</p> | | <p>espàtula calenta<br/>(STEM A-3210 EC),<br/>microscopi, pinces<br/>tisores, pinzell fi,<br/>microsoldador,<br/>adhesiu fórmula<br/>Heiber (cola<br/>d'esturió i midó de<br/>blat 1:1), tela de<br/>gasa de polièster,<br/>Beva 371® i<br/>Ciclohexà (1:2),<br/>paper siliconat<br/>fusta, pesos</p> |

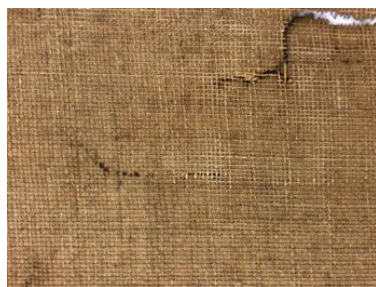
estrip núm. 2

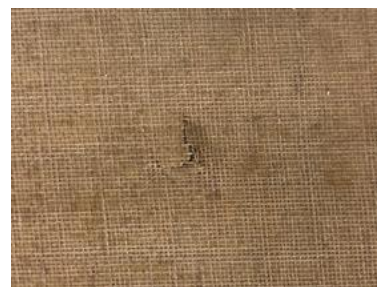
Estrip núm. 3

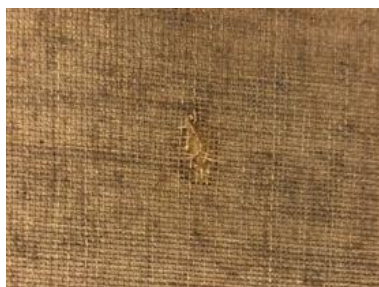
Estrip núm. 4

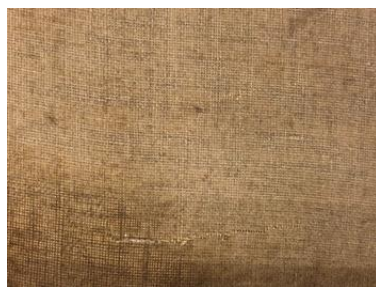
Estrip núm. 5

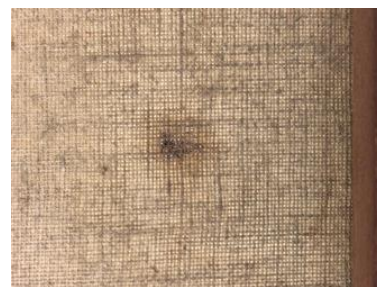
Taca de brutícia

| <p>Neteja mecànica del suport de tela eliminant la pols i la brutícia que hi ha a la superfície.</p> <p>S'ha netejat l'espai entre tela i bastidor, traient pols i brutícia que deformaven la tela.</p> | | <p>Aspiradora amb filtre<br/>Hepa (Starmix<br/>Zyklon), espàtula,<br/>paletina</p> |

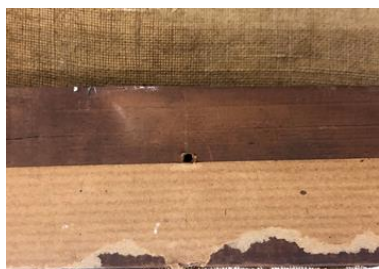
Forat de l'antic sistema de presentació

| <p>Consolidació del bastidor omplint els forats d'un antic sistema de subjecció amb una massilla bicomponent amb base epoxídica.</p> | | <p>Balsite®, espàtula de<br/>guixaire</p> |

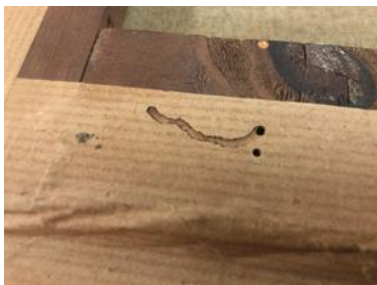
Atac biològic en forma de xilòfags

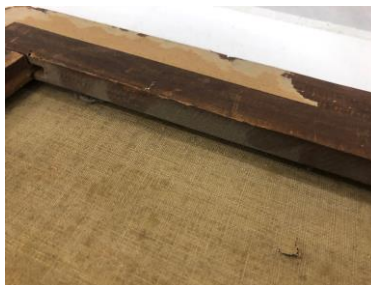
Brutícia i pols acumulada

| <p>Neteja mecànica i química de la fusta del bastidor per a eliminar pols i brutícia superficial amb paletina i després amb una solució aquosa i dissolvent.</p> | | <p>paletina<br/>hisops<br/>H<sub>2</sub>O dest. i alcohol<br/>(50:50)</p> |

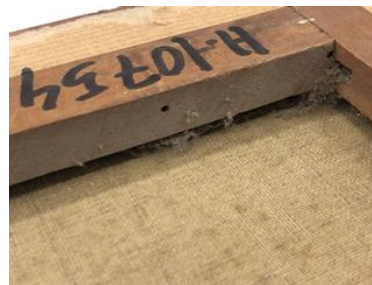
Brutícia i pols acumulada

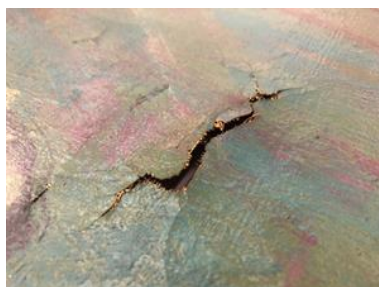
Estrip amb pèrdua de capa de preparació i capa pictòrica

| <p>Anivellament de les zones de pèrdua de la capa pictòrica i de preparació amb estuc tradicional.</p> <p>Les vores s'han desestucat amb el mateix buffer utilitzat per a la neteja.</p> | | <p>Cola de conill<br/>Lefranc&amp;Bourgeois®,<br/>H<sub>2</sub>O cola: 1:9 cola<br/>en H<sub>2</sub>O desionitzada<br/>Massilla: 50 g d'H<sub>2</sub>O<br/>cola, 80 g de<br/>carbonat càlcic,<br/>espàtula de guixaire<br/>buffer pH 6.3</p> |

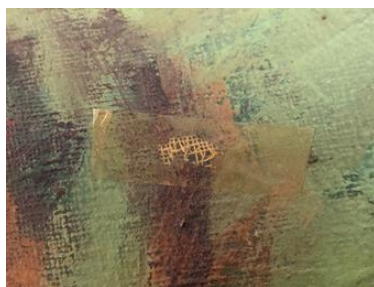
Estrip amb pèrdua de capa de preparació i capa pictòrica, tros de cel

| <p>Eliminació mecànica del tros de celo a l'anvers.</p> | | <p>bisturí</p> |

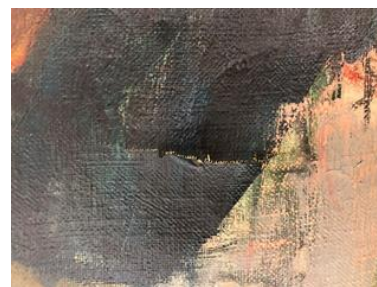
Estrip amb pèrdua de capa de preparació i capa pictòrica

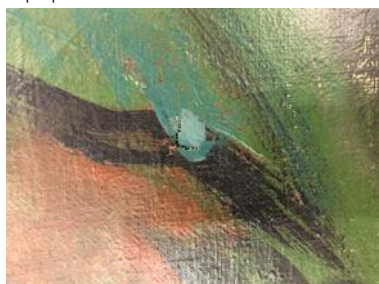
Estrip amb pèrdua de capa de preparació i capa pictòrica

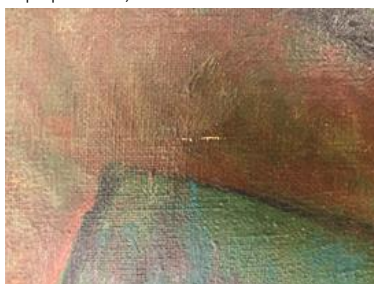
Estrip amb pèrdua de capa de preparació i capa pictòrica

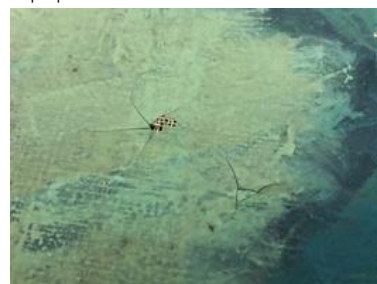
Aixecaments i pèrdues de capa de preparació i capa pictòrica

| <p>Fixació de de la capa pictòrica per evitar més pèrdua.</p> | | <p>Cola de pells al 5%<br/>en H<sub>2</sub>O dest.</p> |

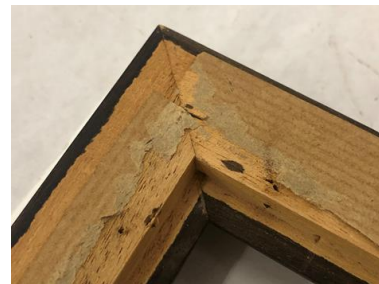
Encaix, restes de paper Kraft®

| <p>Neteja mecànica i química del marc per a eliminar pols i brutícia superficial amb paletina i després amb una solució aquosa i dissolvent.</p> <p>Eliminació del paper Kraft® amb aigua i alcohol.</p> | | <p>paletina</p> <p>isocetà, H<sub>2</sub>O dest., hisops</p> <p>H<sub>2</sub>O, ethanol (50:50)</p> |

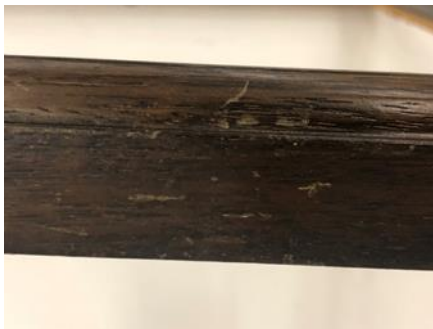
Cops i rascades

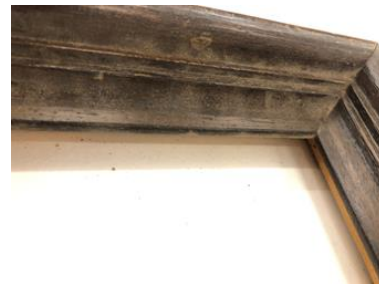
Pol·s i brutícia acumulada
