## INFORME FINAL DE CONSERVACIÓ RESTAURACIÓ

Port – vaixells

Núm. registre H-10782

CRBMC 14.224

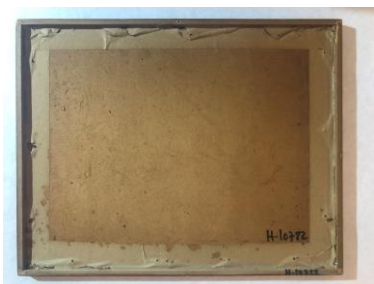
Cartró amb paper Kraft® i siglat

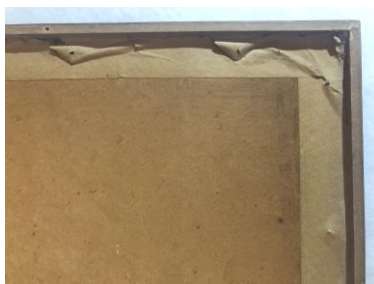
Detall cantonada dalt, dreta amb paper Kraft®

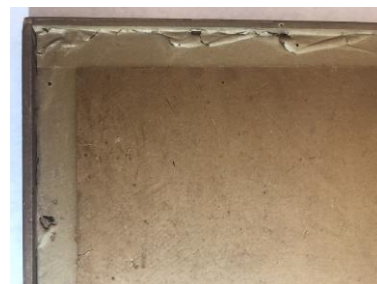
Detall cantonada dalt, esquerra amb paper Kraft®

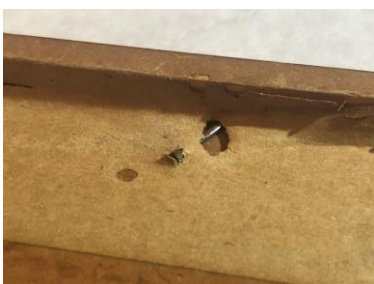
Punta oxidada

| Eliminació de les puntes parcialment oxidades que fixaven el marc al bastidor. | | Alicates |

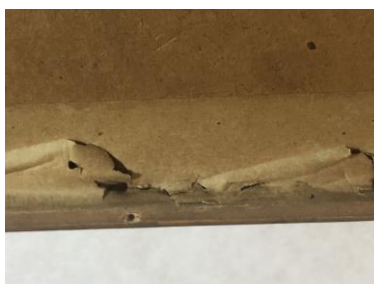
Paper Kraft® aixecat i trencadís

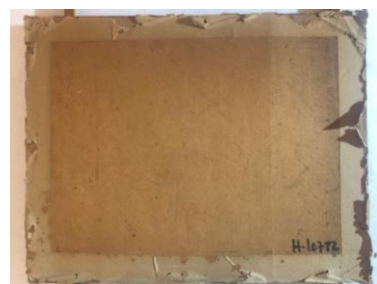
L'estat de conservació és regular. El cartró presenta un greu plec vertical a la zona de la dreta irreversible (es pot observar sobretot des de l'anvers). El suport presenta rascades i taques de color. Als perímetres s'hi observen cops i aixecaments de les fibres del cartró. Es poden veure puntualment pèrdues matèriques provocades, possiblement, per xinxetes (a dalt i a baix, al mig, dimensions menys d'0,5 cm). La cantonada de a baix, esquerre, ha patit un cop. El marc encaixa molt justament i en muntar-lo va doblegar puntualment alguna vora del cartró. Tot el perímetre està segellat amb paper Kraft® que està en molts punts aixecat i trencadís. Aquest paper presenta pèrdua matèrica a causa d'un atac biològic en forma de lepisma saccharina ("peixet de plata"). El cartró està marcat on les puntes, en part oxidades, fixaven el l'obra al marc. Presenta brutícia superficial i pols acumulada, causat per un mal emmagatzematge.

Plec vertical en el cartró a la zona dreta

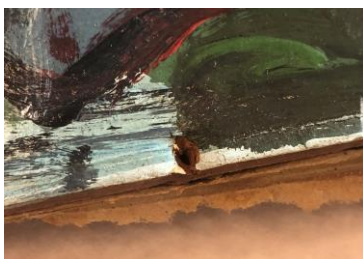
Pèrdua matèrica i cromàtica

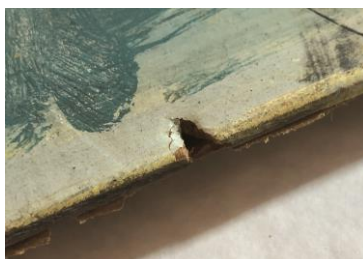
Pèrdua matèrica i cromàtica

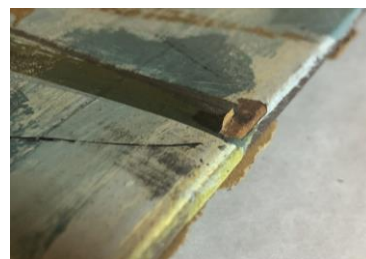
Aixecament i pèrdua de la capa pictòrica

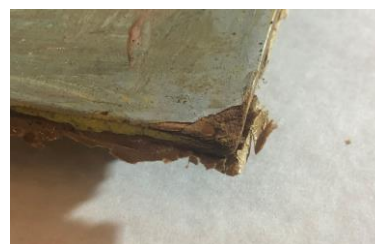
Cantonada amb cop i pèrdua de capa pict.

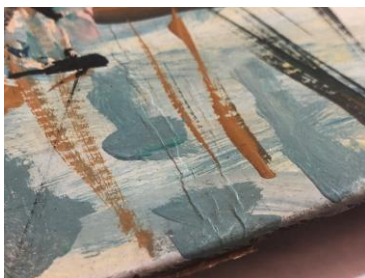
Plec vertical a la zona esquerra de la pintura

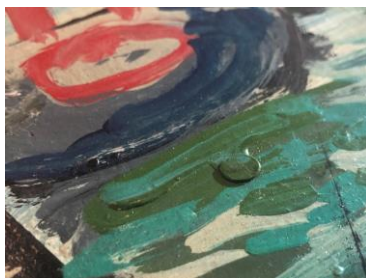
Gruix de la capa pictòrica aixafat

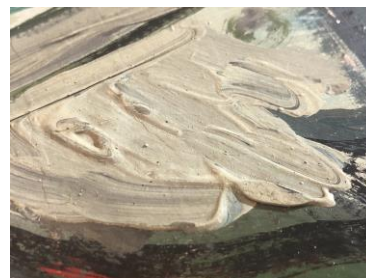
Gruix de la capa pictòrica

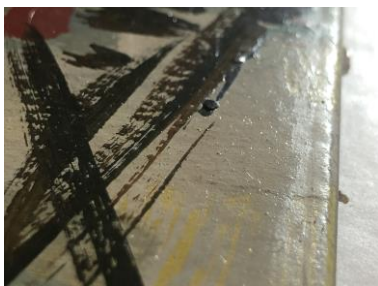
Reserva a les vores on el marc tapava la capa pictòrica

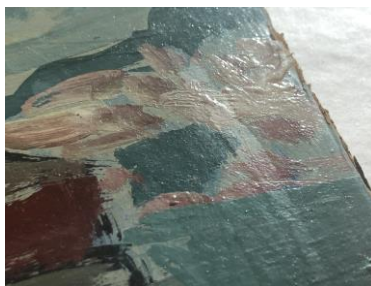
Zones on no hi ha vernís

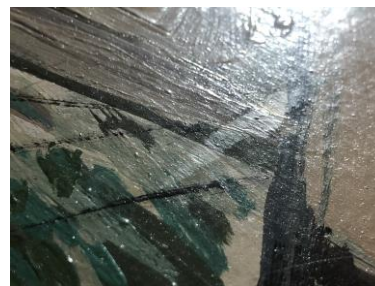
Zones on no hi ha vernís

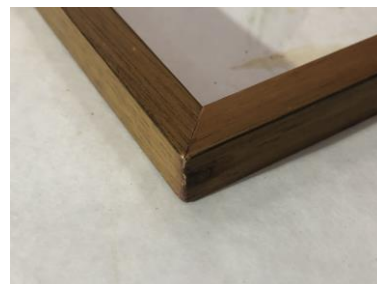
L'estat de conservació és bo. Hi alguna micropèrdua matèrica a les cantonades i vores de la fusta.

Micropèrdues a les cantonades

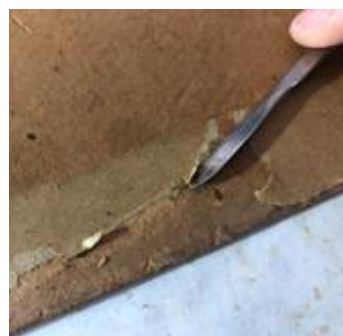
S'ha pogut eliminar un vel grisós de pols i brutícia i el paper Kraft. S'han hagut de deixar algunes restes de cola del paper, perquè si s'insistia més hi havia perill de desgast del color.

Neteja de la superfície de la policromia amb un sistema aquós, mitjançant el control del pH i la concentració iònica. Per a eliminar el paper Kraft s'ha escalfat el buffer.
