## INFORME FINAL DE CONSERVACIÓ RESTAURACIÓ

**Paisatge**

**Núm. registre H-10778**

Pintura sobre tablex

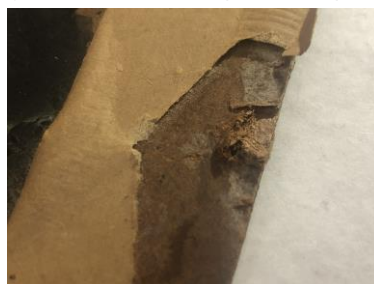
Desfibrament, pèrdua matèrica i deformació provocada per les xinxetes

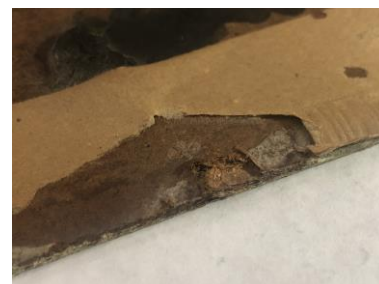
Desfibrament, pèrdua matèrica i deformació provocada per les xinxetes

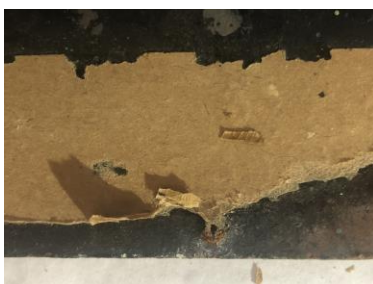
Forat provocat per la xinxeta, paper Kraft®

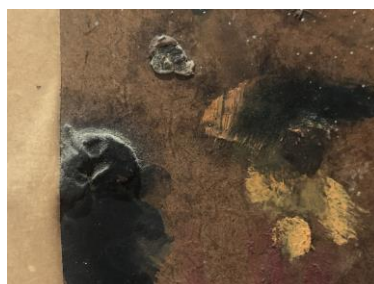
Detall de gruixos de pintura aixafats

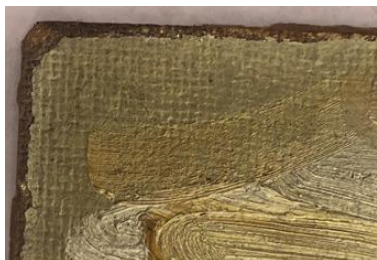
Desgast i pèrdua pictòrica a les cantonades

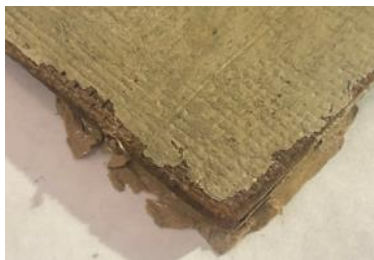
Desgast i pèrdua pictòrica a les cantonades

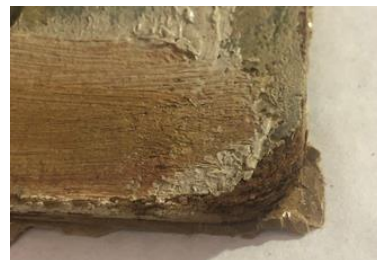
Desgast i pèrdua pictòrica a les cantonades

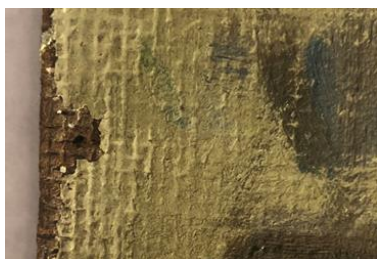
Un dels forats provocat per una xinxeta, pèrdua de la capa pictòrica a les vores

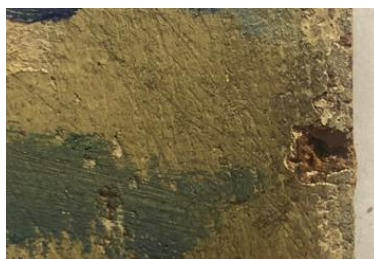
Un dels forats provocat per una xinxeta, pèrdua de la capa pictòrica a les vores

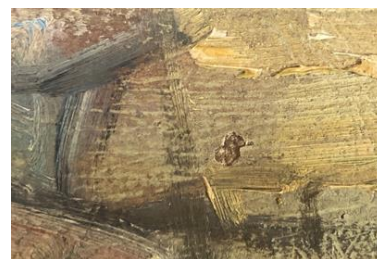
Pèrdua de la capa pictòrica

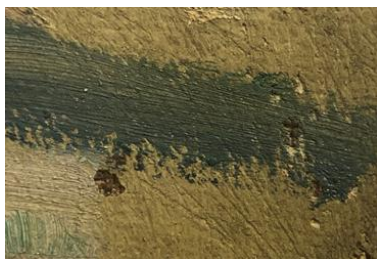
Pèrdua de la capa pictòrica

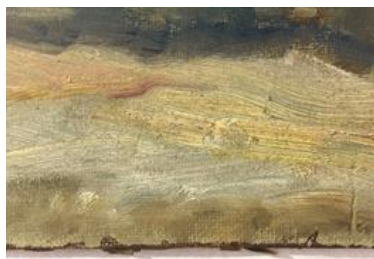
Desgast i pèrdua pictòrica a les vores

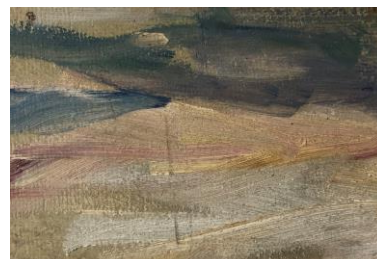
Rascada fosca a la zona dreta, a dalt

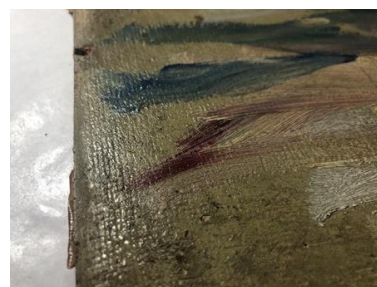
Reserva a les vores on el marc tapava la pintura

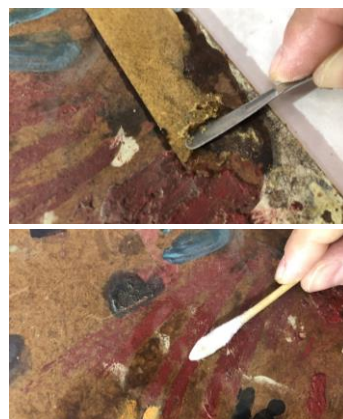
S'ha pogut eliminar un vel grisós de pols i brutícia i el paper Kraft. S'han hagut de deixar algunes restes de cola del paper, perquè si s'insistia més hi havia perill de desgast del color.

Neteja de la superfície de la policromia amb un sistema aquós, mitjançant el control del pH i la concentració iònica. Per a eliminar el paper Kraft s'ha escalfat el buffer.

buffer 6.3; hisops,  
espàtula de guixaire
