## INFORME FINAL DE CONSERVACIÓ RESTAURACIÓ

**Retrat núm. H-10737**

**CRBMC 14.251**

Pintura sobre tela

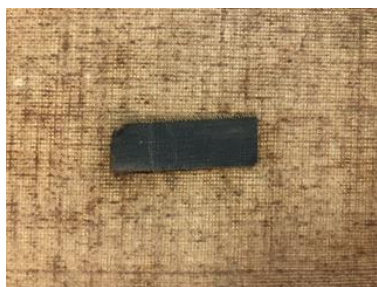
L'estat de conservació de la tela és regular. Presenta dos estrip tapats per pedaços negres de tela. Tenen unes dimensions de 3,4 x 1,5 cm (dreta, mig) i 4 x 1,2 cm (mig). Els estrips tenen una dimensió aproximada de 2 cm. També hi ha diverses petites pèrdues de la tela a les vores. Hi ha un petit cop que no arriba a ser estrip a la zona de dalt, al mig. Es va fer de l'anvers cap el revers. Presenta deformacions a les cantonades causades per la tensió al bastidor que no està correctament muntat. Els gavarrots estan oxidats, han provocat l'oxidació de la mateixa tela i puntualment el seu desclavat, sobretot a la vora de baix. Les vores estan desfibrades. La vora de dalt està arrugada. Presenta unes taques fosques que indiquen l'oxidació i despolimerització de la tela. La tela presenta al damunt de la superfície i entre tela i bastidor una greu capa de pols i brutícia acumulada, causat per un mal emmagatzematge.

Pedaç 1 de color negre

| <p>Eliminació mecànica amb bisturí dels dos pedaços de color negre.</p> | | <p>bisturí, pinces</p> |

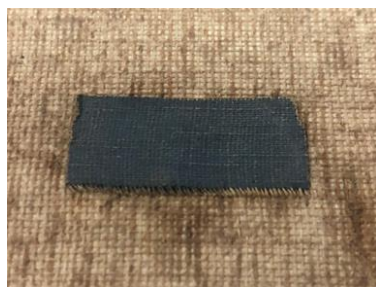
Pedaç 2 de color negre

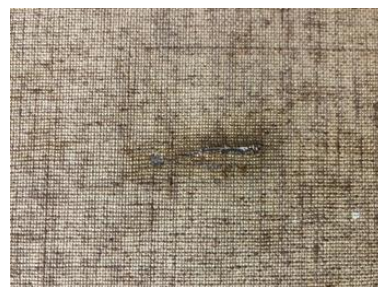
Estrip 1, un cop tret el pedaç

| <p>Consolidació de la tela: tractament de l'estrip seguint el criteri de la mínima intervenció amb el sistema de la microcirurgia tèxtil reteixint la tela amb fils de tela de lli i adherint-les amb una cola orgànica. Forats petits s'han omplert amb borrisol de tela de lli.</p> <p>Per a protegir la zona s'ha aplicat una tela sintètica amb un adhesiu sintètic.</p> | | <p>espàtula calenta (STEM A-3210 EC), microscopi, pinces tissors, pinzell fi, microsoldador, adhesiu fórmula Heiber (cola d'esturió i midó de blat 1:1), tela de gasa de polièster, Beva 371® i Ciclohexà (1:2), paper siliconat fusta, pesos</p> |

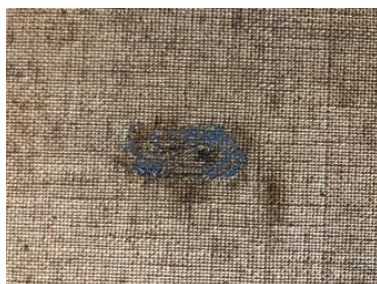
Estrip 2, un cop tret el pedaç

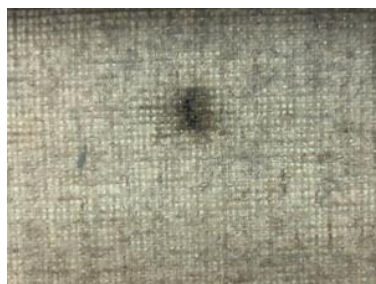
Taca de color marró, oxidació

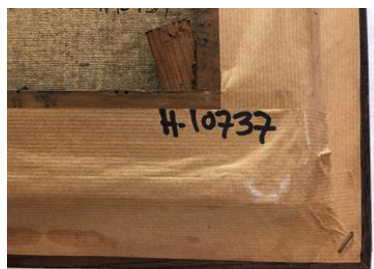
Detall paper Kraft® abans de desemmarcar

| <p>Per a eliminar el paper Kraft s'ha escalfat el buffer.</p> <p>Neteja mecànica i química de la fusta del bastidor per a eliminar pols i brutícia superficial amb paletina i després amb una solució aquosa i dissolvent.</p> | | <p>buffer 6.3, paletina hisops H<sub>2</sub>O dest. i alcohol (50:50)</p> |

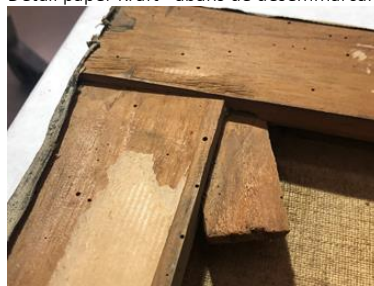
Bastidor muntat incorrectament

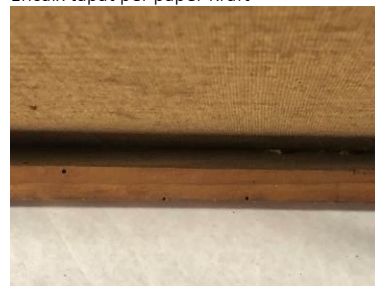
Espai entre tela i bastidor molt gran a causa pel muntatge del bastidor

| <p>Neteja mecànica del suport de tela eliminant la pols i la brutícia que hi ha a la superfície.</p> <p>S'ha netejat l'espai entre tela i bastidor, traient pols i brutícia que deformaven la tela.</p> | | <p>Aspiradora amb filtre Hepa (Starmix Zyklon), espàtula, paletina</p> |

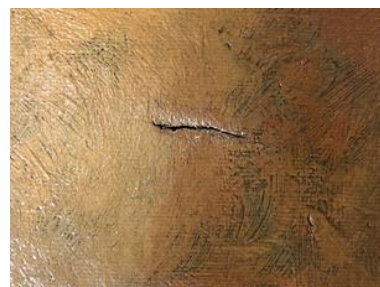
L'estat de conservació és bo-regular. Hi ha pèrdua de la capa pictòrica a les zones dels dos estrips. Es pot observar desgast i micropèrdues a les cantonades i vores de la pintura. La capa pictòrica, sobretot a les vores, on el marc toca la pintura hi ha pols i brutícia acumulada. La capa pictòrica en algunes zones presenta un microclivellat que a simple vista gairebé no es pot apreciar.

Estrip núm. 1

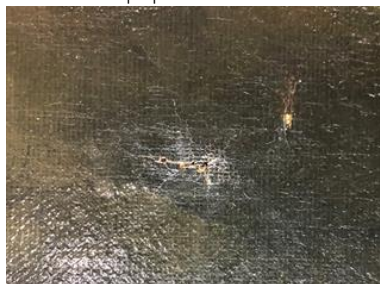
Estrip núm. 2

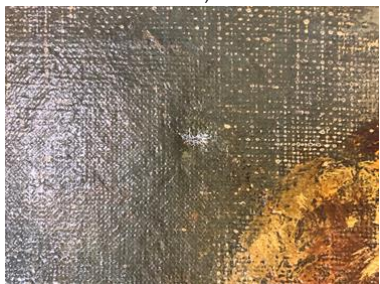
Petit cop fet des de l'anvers cap al revers

| <p>Minimització del petit cop mitjançant aplanament i humidificació controlada de la tela.</p> <p>També s'han minimitzat les arrugues de la vora de dalt de la tela.</p> | | <p>paper secant,<br/>pesos</p> |

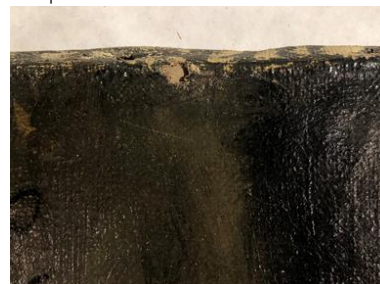
Pèrdua de capa de preparació i capa pictòrica a les vores

| <p>Anivellament de les zones de pèrdua de la capa pictòrica i de preparació amb estuc tradicional.</p> <p>Les vores s'han desestucat amb el mateix buffer utilitzat per a la neteja.</p> | | <p>Cola de conill<br/>Lefranc&amp;Bourgeois®,<br/>H<sub>2</sub>O cola: 1:9 cola<br/>en H<sub>2</sub>O desionitzada<br/>Massilla: 50 g d'H<sub>2</sub>O<br/>cola, 80 g de<br/>carbonat càlcic,<br/>espàtula de guixaire<br/>buffer pH 6.3</p> |

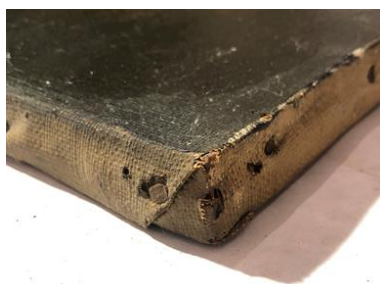
Cantonada amb micropèrdues

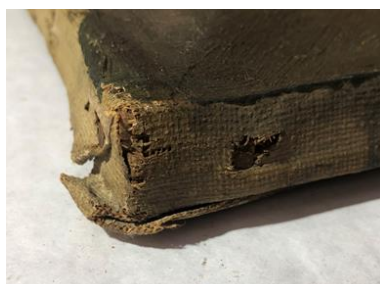
Cantonada amb micropèrdues

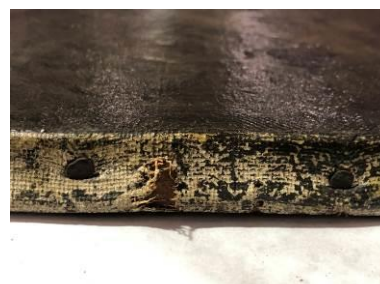
Vores amb micropèrdues

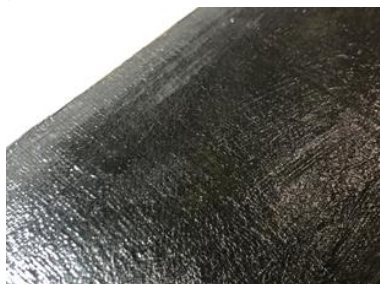
Reserva a les vores on el marc tapava la pintura

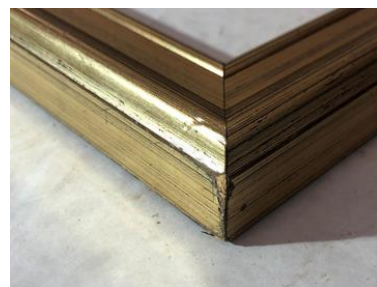
Microdesgast en els encaixos

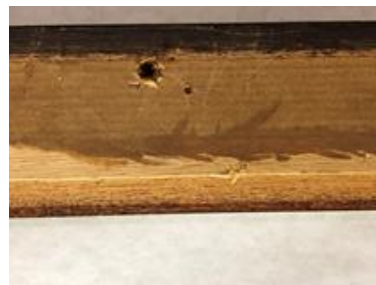
Forats pel sistema de muntatge
