## INFORME FINAL DE CONSERVACIÓ RESTAURACIÓ

**Natura morta**

**Retrat núm. H-10742**

**CRBMC 14.253**

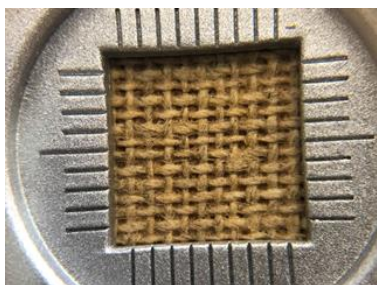
Detall microscopi de la tela de tafetà

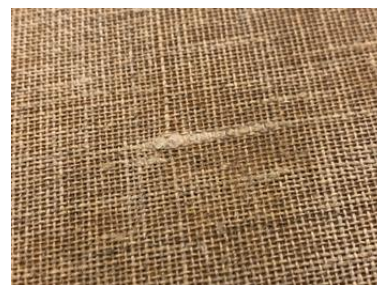
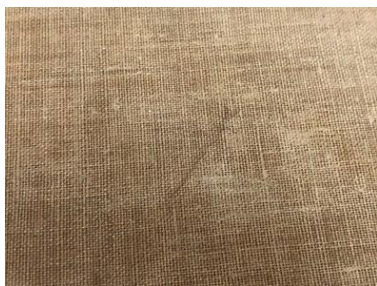
Detall dels nusos

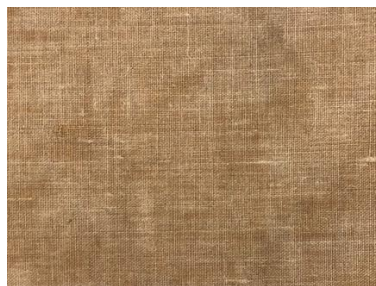
L'estat de conservació de la tela és bo. Els gavarrots estan parcialment oxidats i en algun punt han provocat una oxidació de la mateixa tela. Totes les vores estan retallades i desfibrades. La tela presenta al damunt de la superfície i entre tela i bastidor una capa de pols i brutícia acumulada, causat per un mal emmagatzematge. La tela igualment està fràgil i trencadissa. La qualitat del teixit és baixa, la tela té tendència a crear deformacions perquè la capa pictòrica crea més tensió que la tela mateixa.

Detall de la tela oxidada

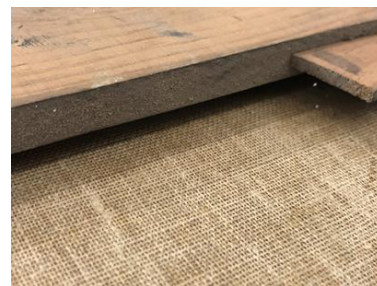
Pols i brutícia acumulada

| <p>Neteja mecànica del suport de tela eliminant la pols i la brutícia que hi ha a la superfície.</p> <p>S'ha netejat l'espai entre tela i bastidor, traient pols i brutícia que deformaven la tela.</p> | | <p>Aspiradora amb filtre Hepa (Starmix Zyklon), espàtula, paletina</p> |

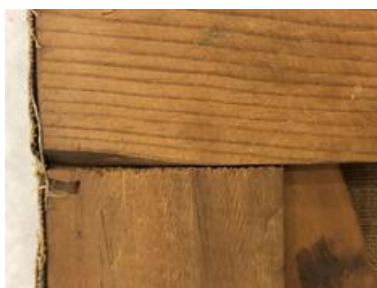
L'estat de conservació és bo-regular. Presenta algunes rascades puntuals causades per cops. Hi ha un atac biològic en forma de xilòfags i alguna micropèrdua matèrica. El bastidor presenta brutícia i pols acumulada.

Pèrdua matèrica de la fusta

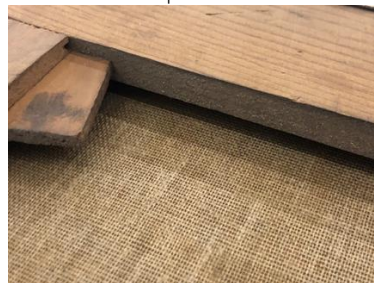
Pols i brutícia acumulada

| <p>Neteja mecànica i química de la fusta del bastidor per a eliminar pols i brutícia superficial amb paletina i després amb una solució aquosa i dissolvent.</p> | | <p>paletina<br/>hisops<br/>H<sub>2</sub>O dest. i alcohol (50:50)</p> |

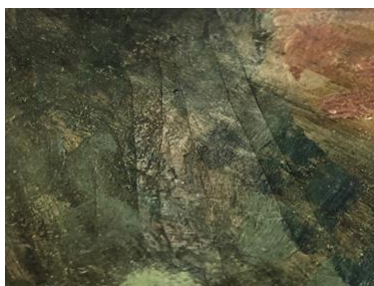
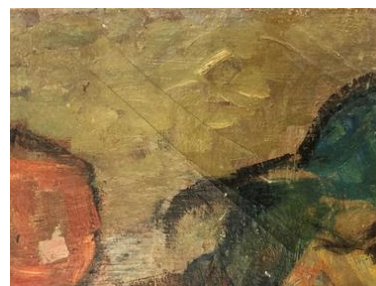
L'estat de conservació és bo-regular. Es pot observar desgast i micropèrdues a les vores del quadre. Degut a les tensions del bastidor i degut a la mala qualitat de la tela hi ha suaus deformacions de la tela, la superfície pictòrica pateix un clivellat. A tota la superfície pictòrica hi ha pols i brutícia acumulada.

Detall del clivellat

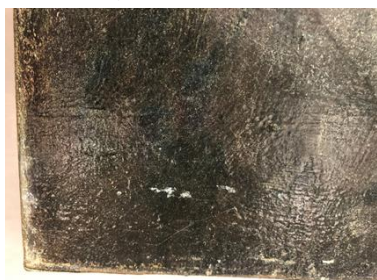
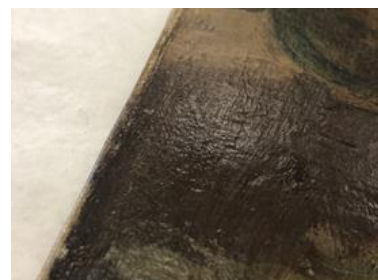
Reserva a les vores on el marc tapava la pintura

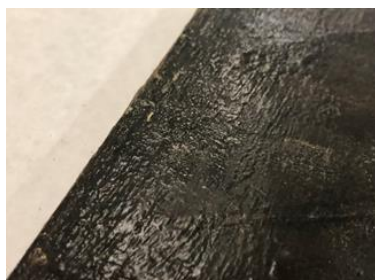
L'estat de conservació és dolent, el vernís s'ha engroguit greument. Hi ha acumulada una capa lleu de brutícia i pols.

Brillantor del vernís

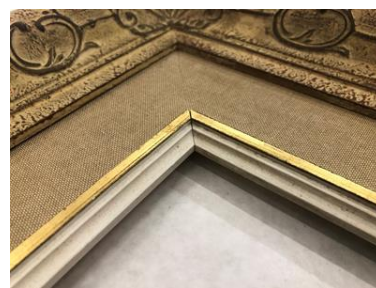
Llistons forats de tela

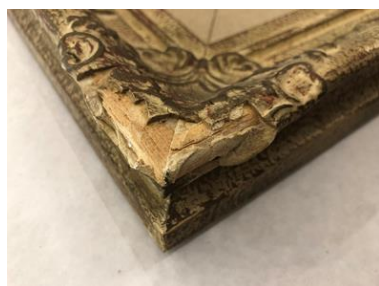
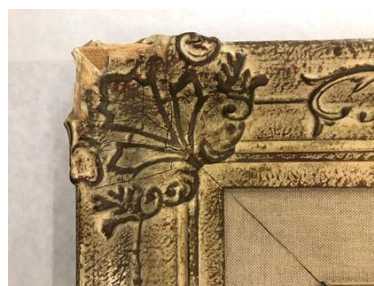
Pèrdua matèrica i cromàtica

| <b>MARC</b> | <p>Eliminació claus.</p> <p>Consolidació i fixació de les vores de despreniment.</p> <p>Neteja mecànica i química.</p> <p>Anivellament de les llacunes amb massilles de reintegració.</p> <p>Reintegració cromàtica il·lusionista amb aquarel·les i miques.</p> <p>Col·locació i muntatge del quadre al marc amb platines.</p> |
