## INFORME FINAL DE CONSERVACIÓ RESTAURACIÓ

**Ciutat**

**Retrat núm. H-10751**

**CRBMC 14.244**

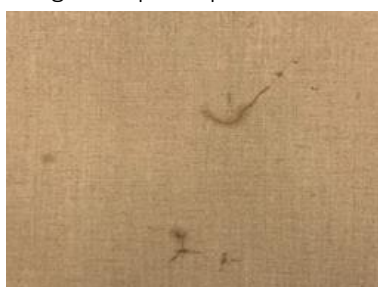
Taques de vernís en forma de clivellat

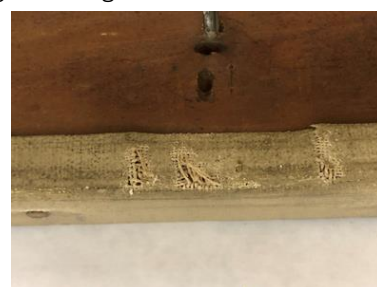
Tela estripada a la vora de dalt

Consolidació de la tela: tractament de l'estrip seguint el criteri de la mínima intervenció amb el sistema de la microcirurgia tèxtil reteixint la tela amb fils de lli i adherint-les amb una cola orgànica. Forats petits s'han omplert amb borrisol de tela de lli.

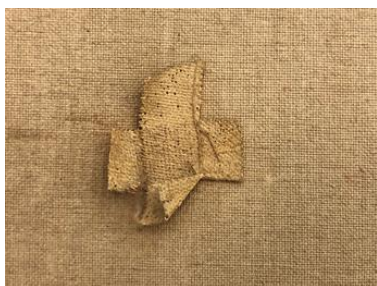
Dos pedaços en forma de creu

| <p>Eliminació mecànica amb bisturí dels dos pedaços de color negre.</p> | | <p>bisturí, pinces</p> |

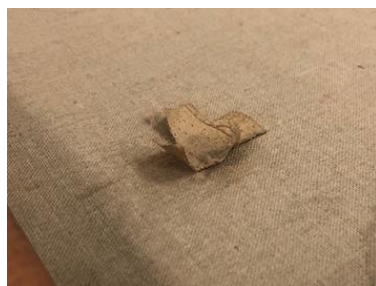
Dos pedaços en forma de creu

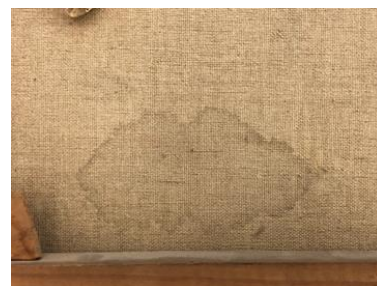
Taca d'humitat

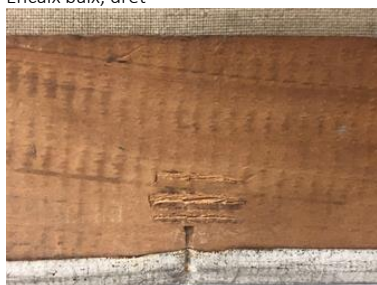
Marca dels claus de l'emmarcament

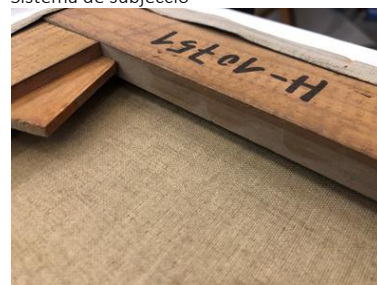
L'estat de conservació és bo-regular, presenta un lleu atac biològic en forma de xilòfags als llistons esquerre i dreta. El bastidor està mínimament guerxat. Hi ha molta brutícia i pols acumulada. Presenta algunes rascades puntuals causades pel muntatge del marc al bastidor i algun cop.

Pols i brutícia acumulada

| <p>Neteja mecànica i química de la fusta del bastidor per a eliminar pols i brutícia superficial amb paletina i després amb una solució aquosa i dissolvent.</p> | | <p>paletina<br/>hisops<br/>H<sub>2</sub>O dest. i alcohol (50:50)</p> |

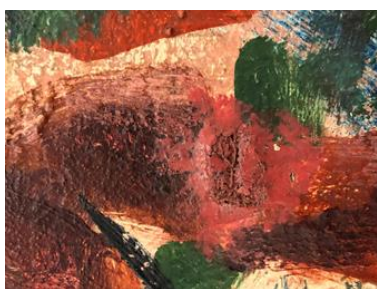
Estrip vist des de l'anvers

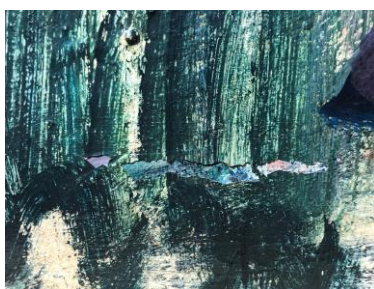
Pèrdua de la capa pictòrica

Anivellament de les zones de pèrdua de la capa pictòrica i de preparació amb estuc tradicional.

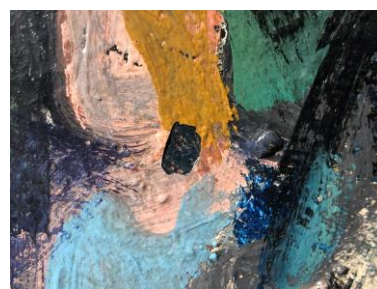
Pèrdua de la capa pictòrica

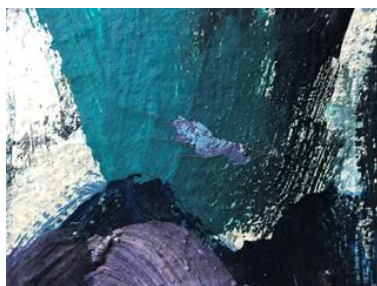
Pèrdua de la capa pictòrica

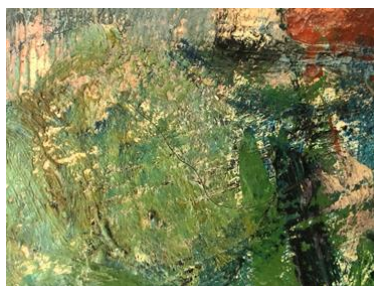
Clivellat de la capa pictòrica

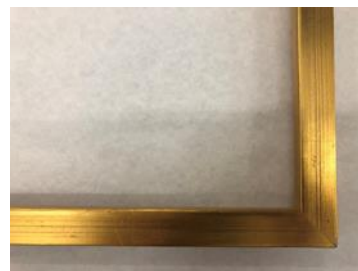
L'estat de conservació de la fusta és regular. Els encaixos del marc ballen perquè el clavet s'ha obert parcialment. A les cantonades i les bandes hi ha pèrdua matèrica de la capa de preparació i cromàtica del daurat. El daurat a part de moltes rascades i desgast presenta una fissura al llistó esquerra provocada pel nus intrínsec. Es pot observar una capa important de brutícia i pols acumulada. Al revers té algunes rascades, cops i taques de color blanc i daurat. A la zona de l'aresta rebaixada la fusta està molt desfibrada.

Encaix baix, dreta

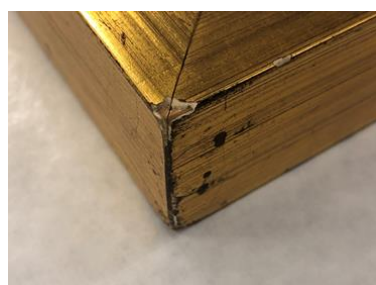
Pèrdua a la cantonada

| <p>Anivellament de les zones de pèrdua de daurat i de preparació amb estuc tradicional.</p> <p>Les vores s'han desestucat amb el mateix buffer utilitzat per a la neteja.</p> | | <p>Cola de conill<br/>Lefranc&amp;Bourgeois®,<br/>H<sub>2</sub>O cola: 1:9 cola en<br/>H<sub>2</sub>O desionitzada<br/>Massilla: 50 g d'H<sub>2</sub>O<br/>cola, 80 g de carbonat<br/>càlcic, espàtula de<br/>guixaire<br/>buffer pH 6.3</p> |

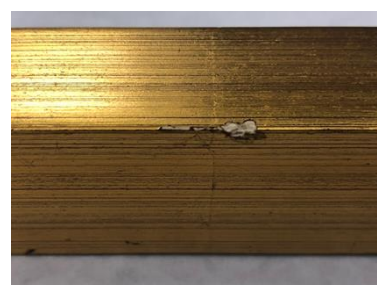
Pèrdua a la cantonada
