# **MEMÒRIA D'INTERVENCIÓ EN CONSERVACIÓ-RESTAURACIÓ**

**H- 3031:**

**Naixement del SEAT 600,  
Francesc Artigau Seguí**

**FONS I COL·LECCIONS  
DEL MUSEU DE L'HOSPITALET**

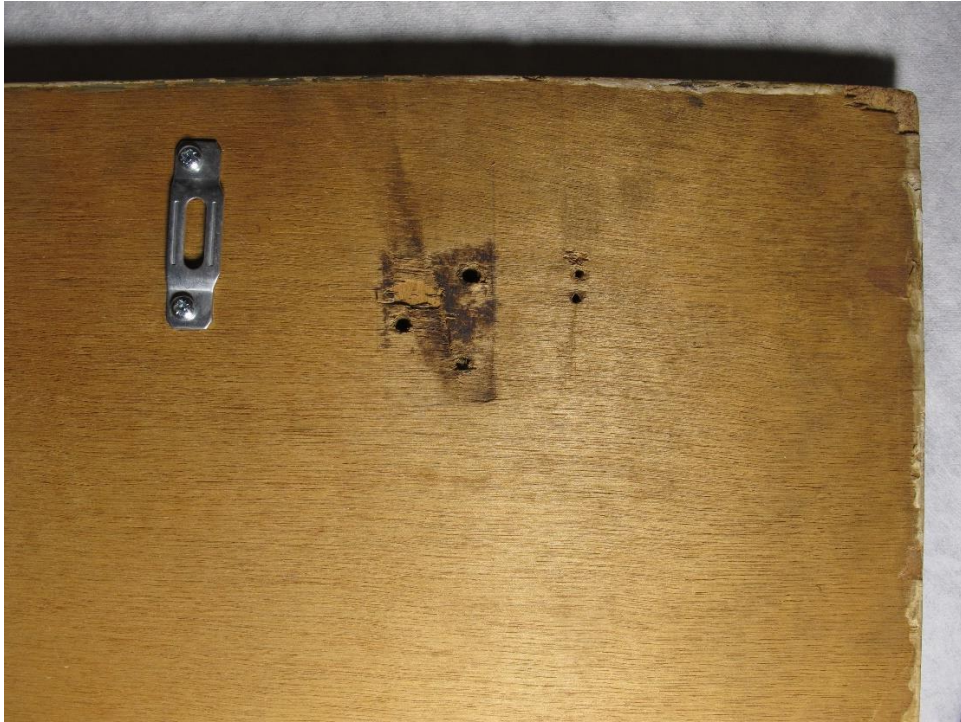
Actual sistema de suspensió (detall de la cantonada superior dreta del revers). A la imatge es poden veure també els forats corresponents a altres dos elements antics utilitzats per penjar l'obra

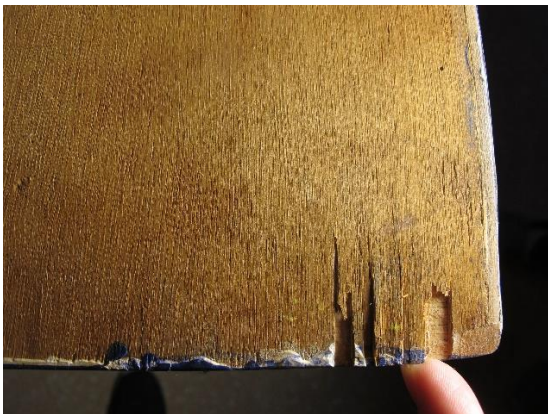
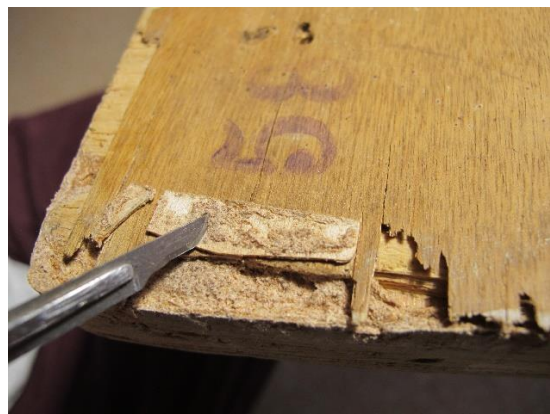
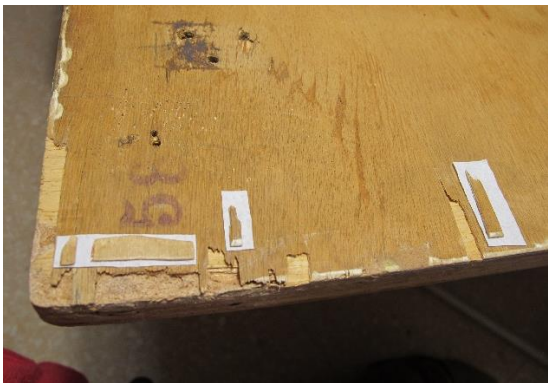
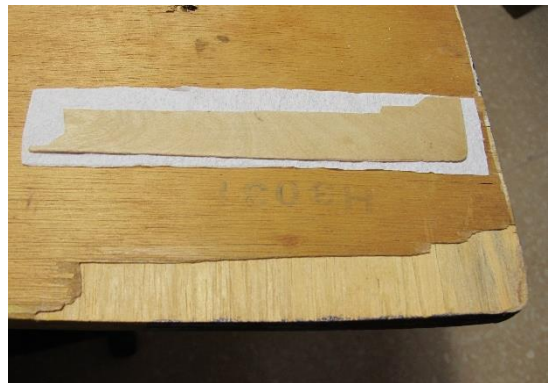
Per exfoliació de la capa més superficial de fullola. Algunes d'aquestes pèrdues es corresponen amb el **despeniment d'empelts** realitzats en una intervenció de restauració anterior.

Pèrdues de suport i desprendiments d'empelts instal·lats en una anterior intervenció

- Encolat de les totes les zones del revers on la làmina de contraplacat més superficial s'ha aixecat per humitats o manipulacions indegudes, així com dels empelts aplicats en intervencions anteriors i que s'han desencolat.

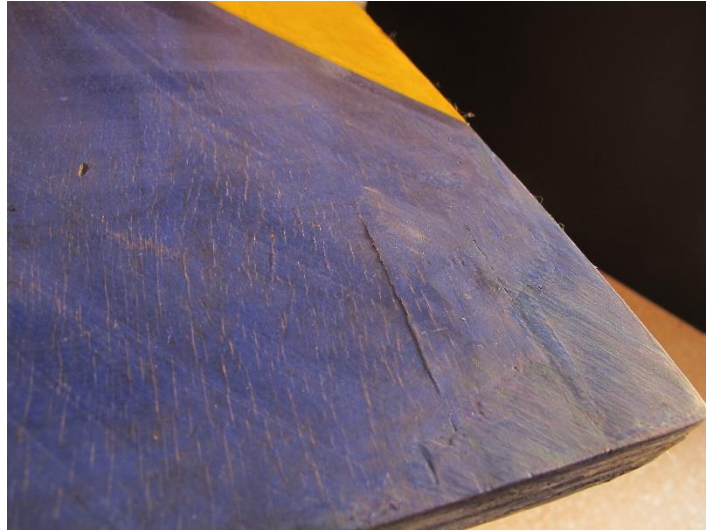
Fissures del suport, afectant a la capa de preparació i pictòrica de l'anvers de l'obra

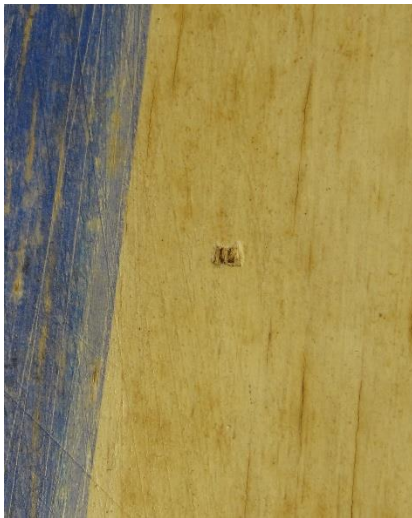
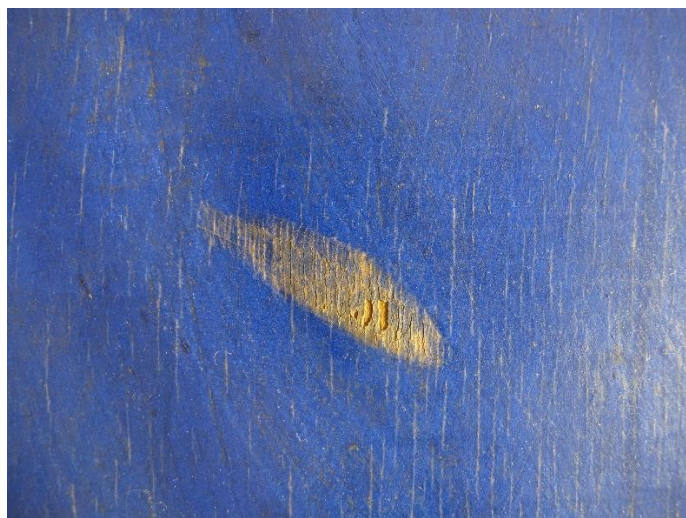
- **Pèrdues:** originades per l'atac massiu de corc, acompanyades de capa pictòrica.
- **Clivelles:** provinents del suport, afectant també a la capa pictòrica.
- **Trencaments:** localitzats a les vores pintades, afectant també a

Pèrdues de preparació i capa pictòrica a l'anvers de l'obra

- Estucat de les zones amb petites pèrdues de pintura.
- Reintegració cromàtica de les zones estucades.

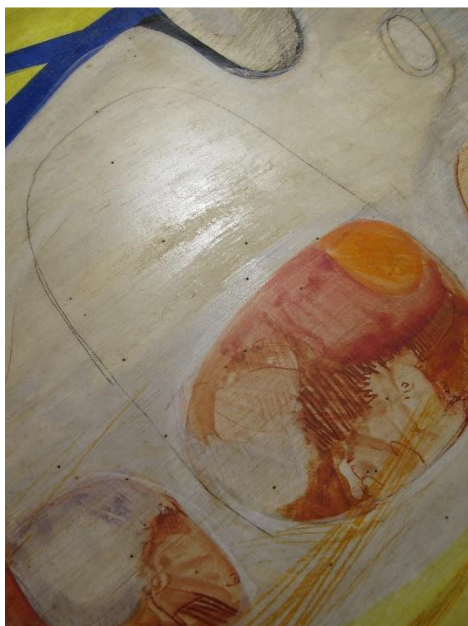
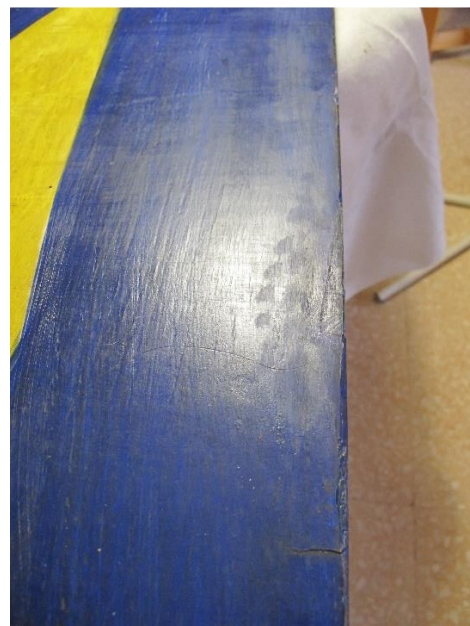
Aspecte irregular de la capa de superfície i ditades degudes a manipulacions

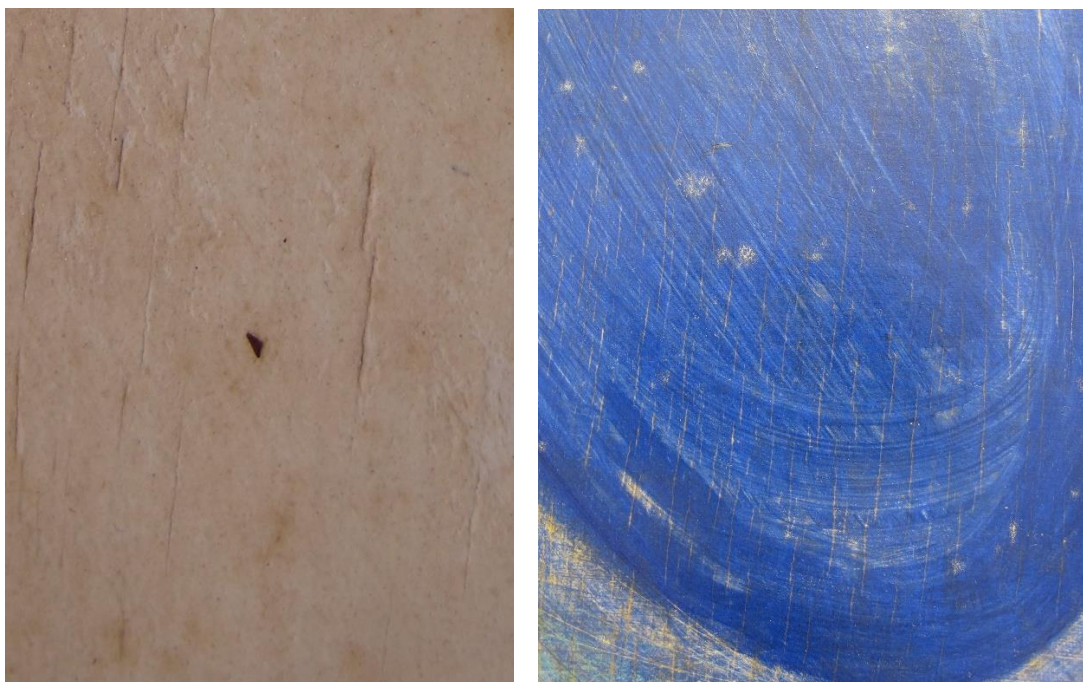
Petit fragment de fusta adherit a la superfície i taques blanquinoses, provinents d'un antic atac de fongs
