## INFORME FINAL DE CONSERVACIÓ RESTAURACIÓ

**Dona dormint**

**Retrat núm. H-10755**

**CRBMC 14.256**

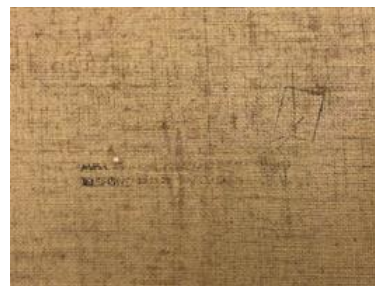
Cantonada dreta, baix

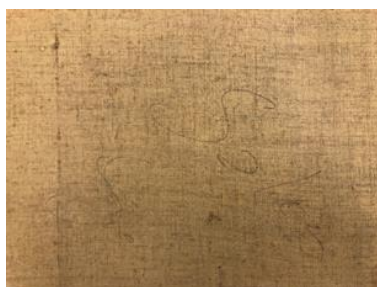
Taques i brutícia a la tela

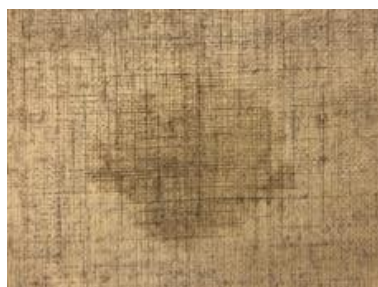
taques a la tela

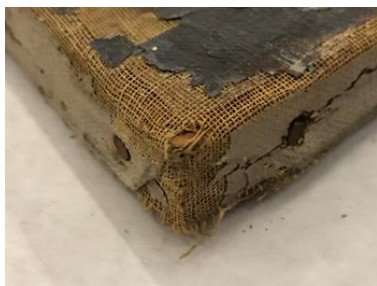
Tela estripada a la cantonada

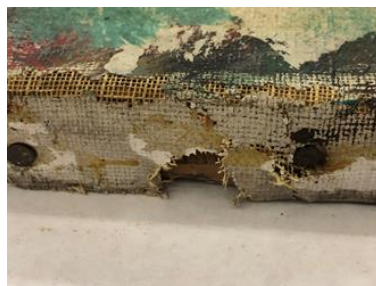
Tela estripada a la banda que estava encolada marc

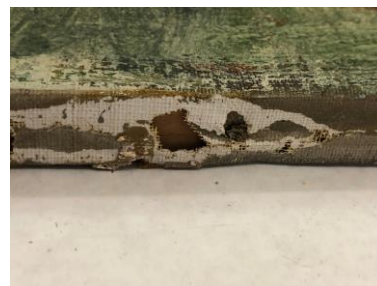
Tela estripada a la banda que estava encolada al marc

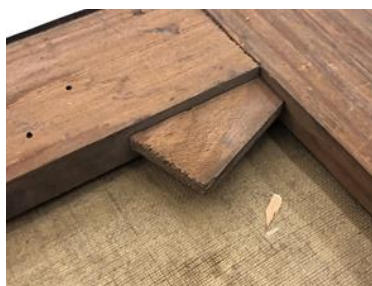
Falca, atac biològic en forma de xilòfags

| <p>Aplicació d'una protecció preventiva de les falques perquè no puguin caure en el futur i danyar la tela.</p> | | <p>Dremel® Stylo Model<br/>2050, broca 1mm,<br/>cargols, volanderes,<br/>fil de lli<br/>d'enquadrernació</p> |

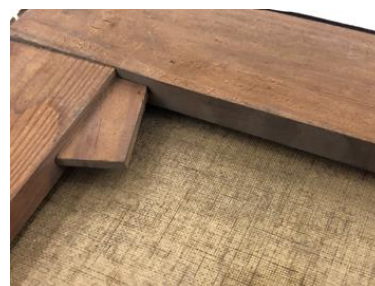
Pols i brutícia acumulada

| <p>Neteja mecànica i química de la fusta del bastidor per a eliminar pols i brutícia superficial amb paletina i després amb una solució aquosa i dissolvent.</p> | | <p>paletina<br/>hisops<br/>H<sub>2</sub>O dest. i alcohol (50:50)</p> |

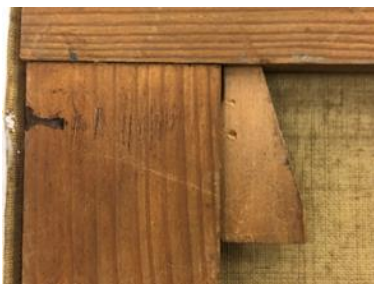
Rascades i cops

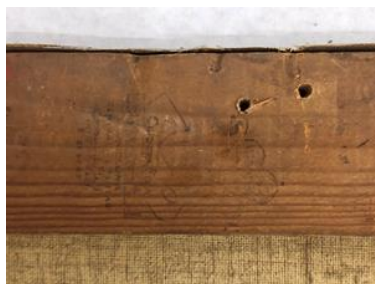
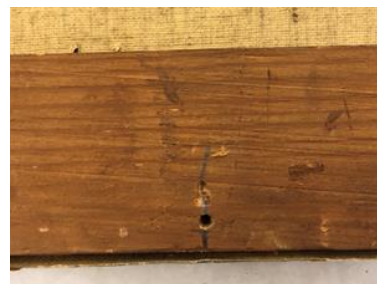
Forats d'antics sistemes de subjecció

| <p>Consolidació del bastidor omplint els forats d'un antic sistema de subjecció amb una massilla bicomponent amb base epoxídica.</p> | | <p>Balsite®, espàtula de<br/>guixaire</p> |

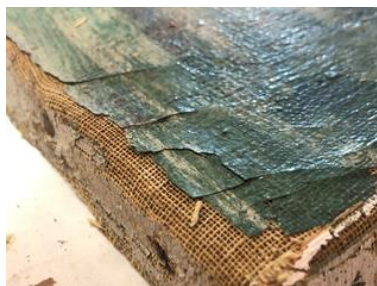
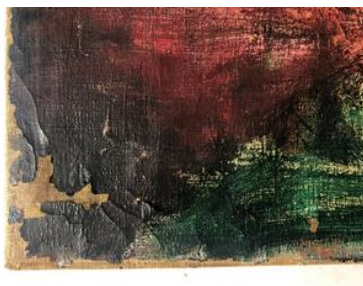
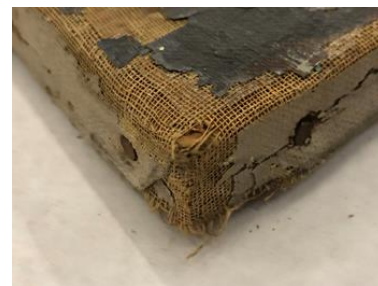
Greus aixecaments i pèrdues

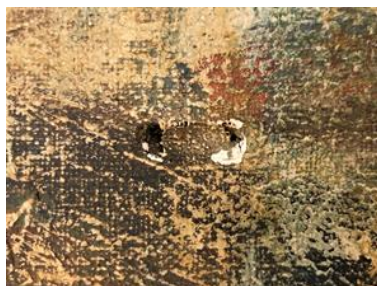
Pèrdua a la zona de l'estrip

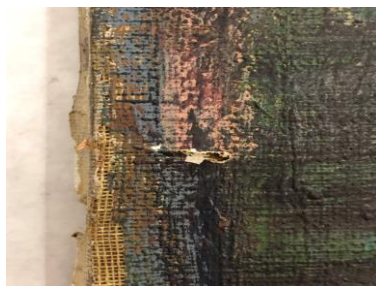
Aixecament de la capa pictòrica

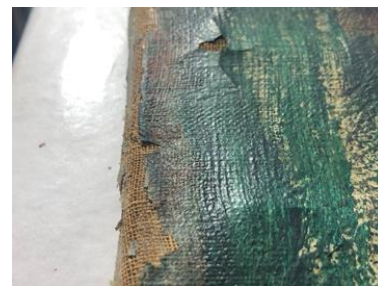
Aixecaments i pèrdues a les vores

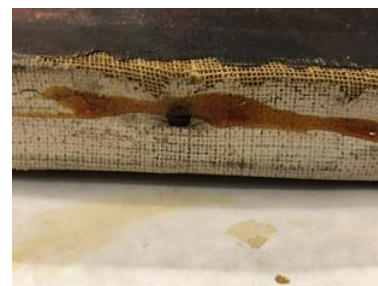
Restes de cola a les bandes

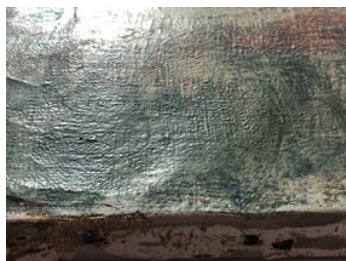
Reserva a les vores on el marc tapava la pintura
