## INFORME FINAL DE CONSERVACIÓ RESTAURACIÓ

**Retrat núm. H-10738**

**CRBMC 14.254**

Pintura sobre tela

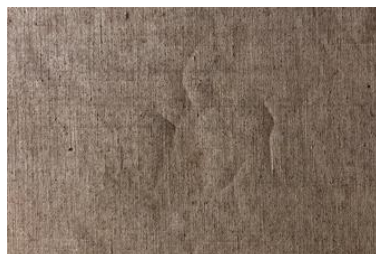
Clivellat vist des del revers

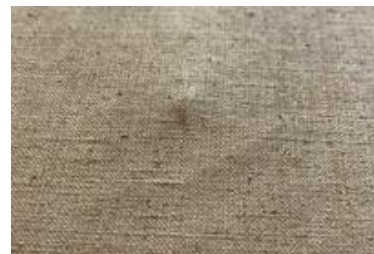
Deformacions de la tela

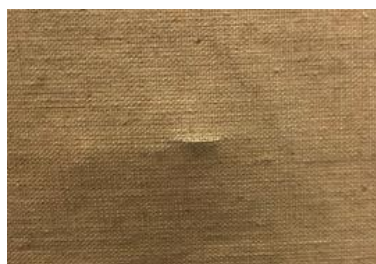
Deformació de la tela

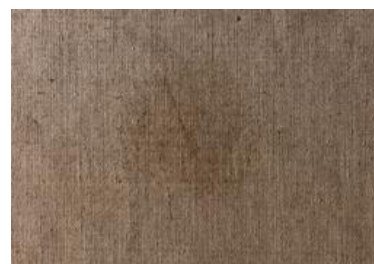
Taca de brutícia

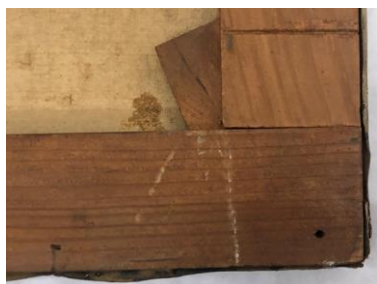
Encaix amb falca, taques blanques

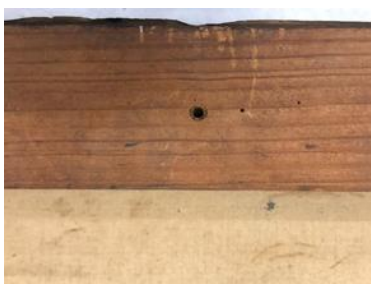
forat, antic sistema de subjecció

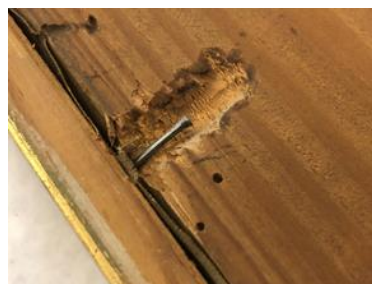
pèrdua matèrica a causa del clavat

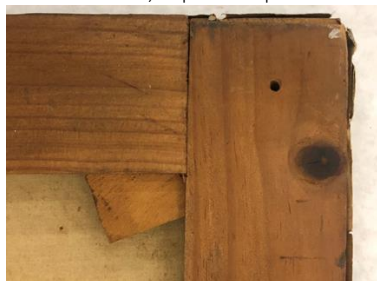
Nusos, atac biològic en forma de xilòfags

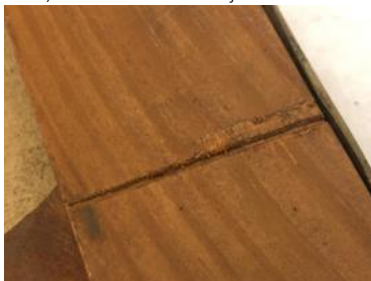
Pèrdua matèrica de la fusta

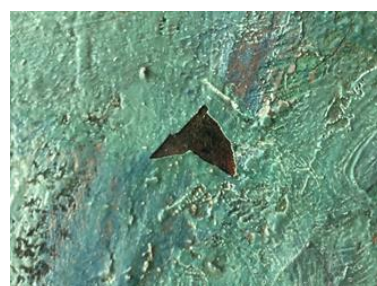
Aixecaments i pèrdua de la capa pictòrica

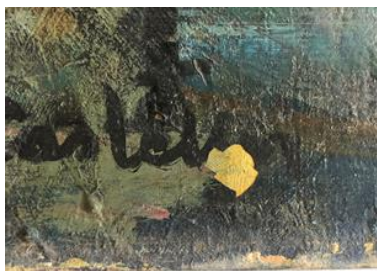
Aixecaments i pèrdua de la capa pictòrica a prop de la firma

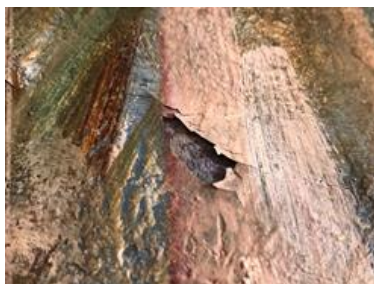
Aixecaments i pèrdua de la capa pictòrica

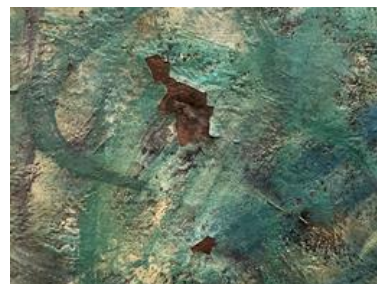
Aixecaments i pèrdua de la capa pictòrica

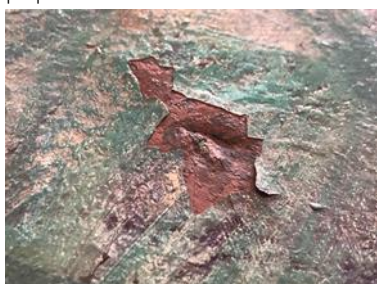
Aixecaments i pèrdua de la capa pictòrica

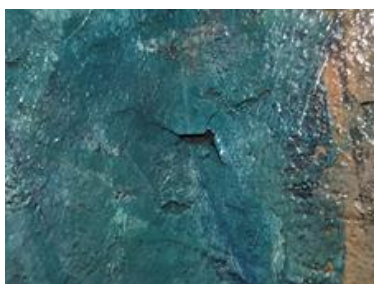
Aixecaments i pèrdua de la capa pictòrica

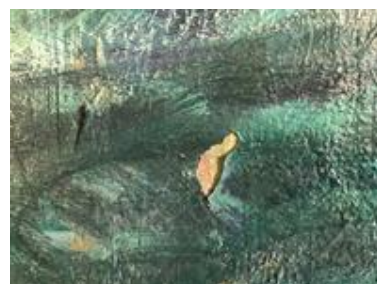
Aixecaments i pèrdua de la capa pictòrica

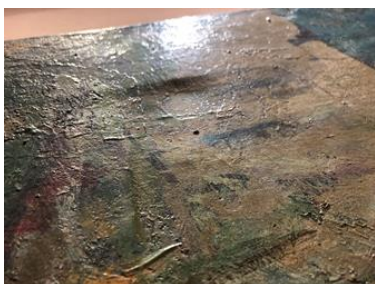
Reserva a les vores on el marc tapava la pintura

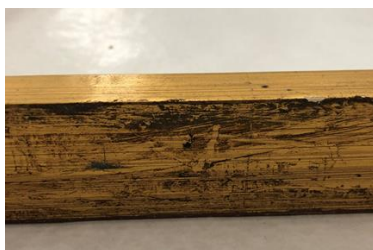
Rascades i cops, pèrdua cromàtica

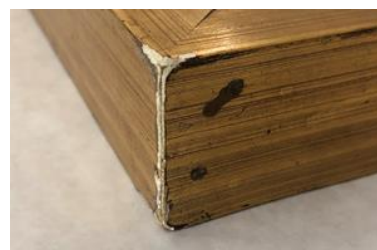
Claus de l'encaix, pèrdua matèrica
