## INFORME FINAL DE CONSERVACIÓ RESTAURACIÓ

**Paisatge**

**Núm. registre H-10746**

Pintura sobre tablex

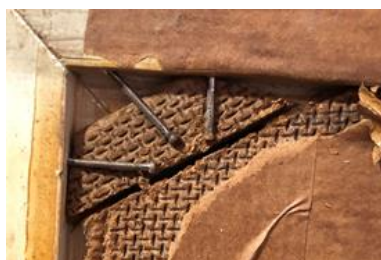
L'estat de conservació és bo-regular. Als perímetres i les cantonades s'hi observa micropèrdua matèrica del tablex. El tablex està marcat on les puntes, en part oxidades, fixaven el l'obra al marc. Tot el perímetre està precintat amb paper Kraft® i que està en molts punts aixecat i trencadís. Aquest paper presenta una lleugera pèrdua matèrica a causa d'un atac biològic en forma de lepisma saccharina ("peixet de plata"). A la banda de baix, dreta, hi ha una taca d'humitat i puntualment es veu alguna taca d'oxidació. Tota la superfície presenta brutícia superficial i pols acumulada, causat per un mal emmagatzematge.

Tablex amb cantonades tallades (esquerra, dalt)

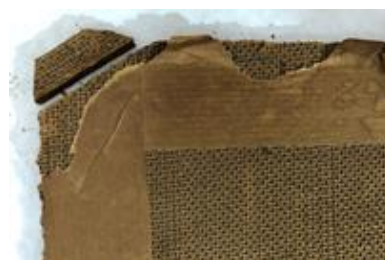
Tablex amb cantonades tallades (sense marc)

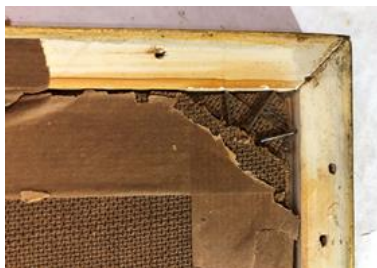
Tablex amb cantonades tallades (dreta, dalt)

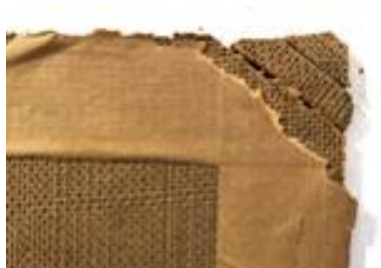
Tablex amb cantonades tallades (sense marc)

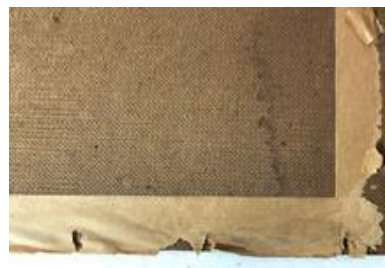
Taca d'humitat, paper Kraft®

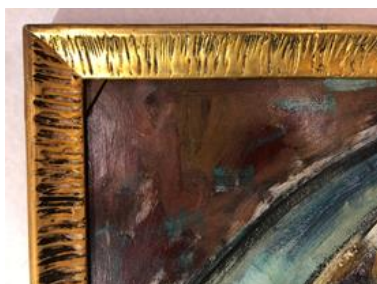
Tablex amb cantonades tallades (esquerra, dalt)

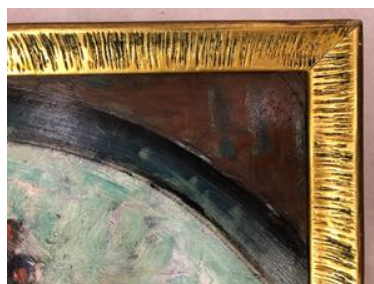
Tablex amb cantonades tallades (dreta, dalt)

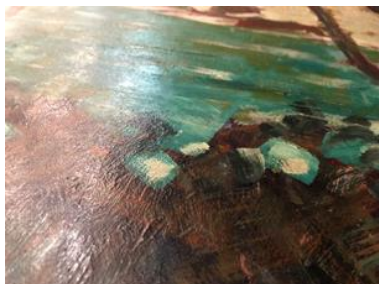
Reserva a les vores on el marc tapa la pintura
