## INFORME FINAL DE CONSERVACIÓ RESTAURACIÓ

**Paisatge**

**Núm. registre H-10781**

Pintura sobre cartró

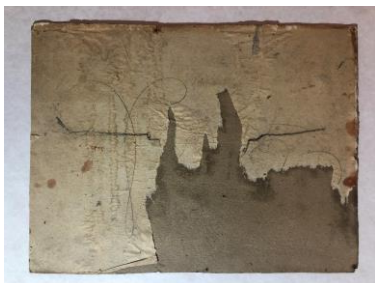
Cartró revers amb paper enganxat i parcialment estripat

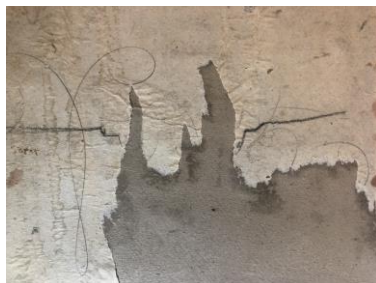
Detalls dibuixos, taques, paper estripat

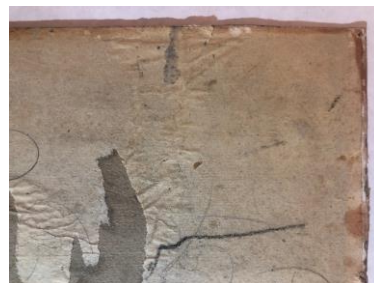
Detall arrugues, plects i taques

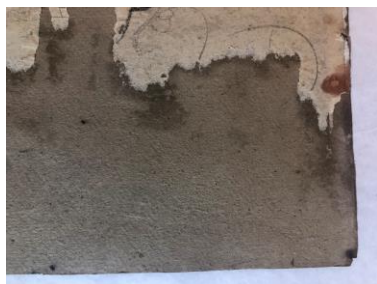
Cartró, cantonada baix, dreta amb pèrdua matèrica puntual

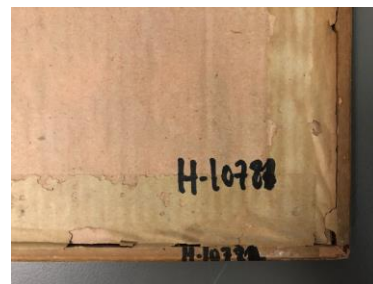
Detall siglat i restes del paper Kraft®

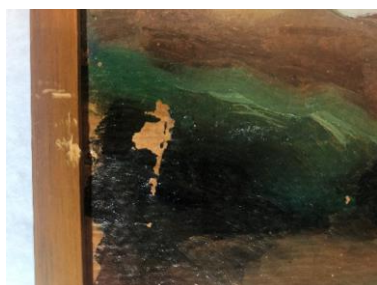
Detall pèrdua cromàtica a causa d'una rascada

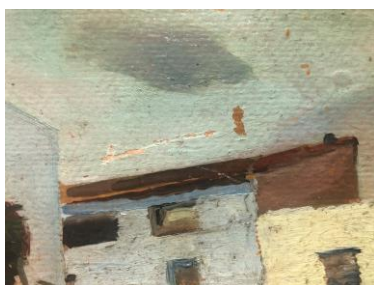
Pèrdua matèrica a causa de rascades

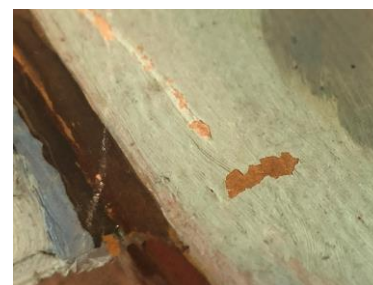
Detall de la pèrdua matèrica a causa de rascades

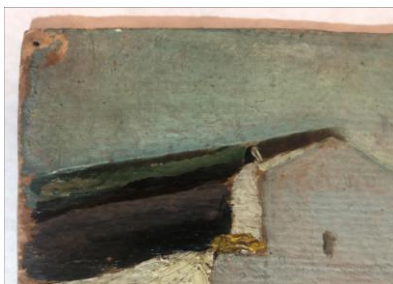
Pèrdua de suport i policromia a zona on estava clavada una xinxeta

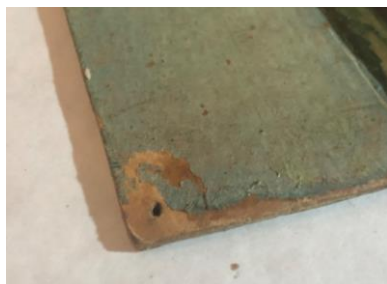
Pèrdua de suport i policromia a zona on estava clavada una xinxeta

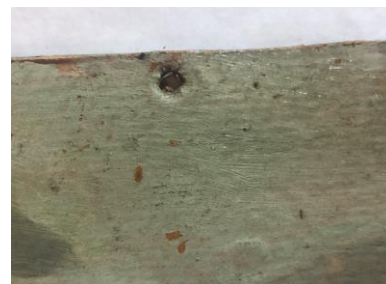
Pèrdua de suport i policromia

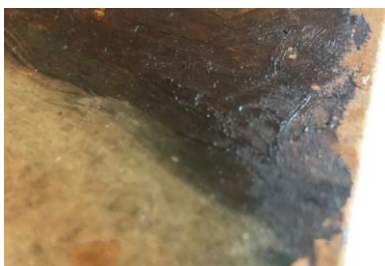
L'estat de conservació és bo-regular, el vernís s'ha engroguit gradualment. Hi ha acumulada una capa lleu de brutícia i pols.

Capa de vernís poc regular

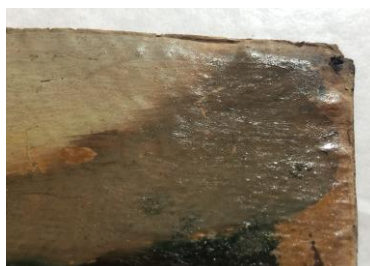
Reserva a les vores on el marc tapava la pintura

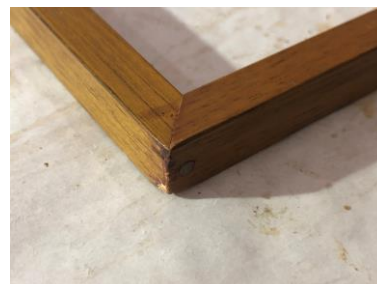
L'estat de conservació és bo. Hi alguna pèrdua matèrica a les cantonades i vores de la fusta.

Pèrdues a les cantonades
