INFORME FINAL DE CONSERVACIÓ RESTAURACIÓ

Retrat núm. H-10727

CRBMC 13.929

Pintura sobre tela

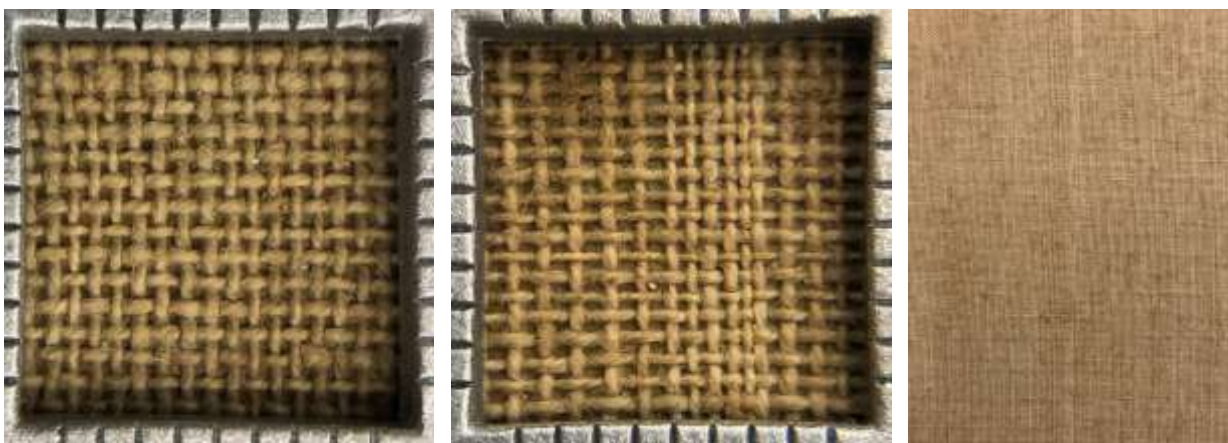
La tela té unes dimensions aproximades de 76 x 62,9 cm. El teixit de la tela està compost per un tafetà senzill (1:1) amb una trama tancada de 20 (fils horitzontals) x 15 (fils verticals) fils/cm<sup>2</sup>. Els fils presenten una torsió de S. Segons les dues mostres preses (trama i ordit del quadre 13929) en el cas de les obres pintades al voltant del 1950 es tracta de teles de fibres de cotó. La coloració de la tela és d'un beix groguenc. Probablement es tracta d'una tela comercial, comprada ja preparada amb una capa de preparació. El tramet es veu poc regular, al mig hi ha una zona (línia vertical d'aproximadament 1 cm) on els fils són més fins i la trama és més tancada que a la resta de la tela. La tela no es de bona qualitat, es poden observar imperfeccions de la tela com nusos i el gruix dels fils és irregular. La tela està clavada amb gavarrots (diàmetre del cap: 3 mm) al seu bastidor: dalt – 10 gavarrots; baix – 11 gavarrots; esquerre – 12 gavarrots; dreta: 12 gavarrots. Es tracta del seu clavat original.

1. Fotografies de detall: tramet de la tela, zona del tramet poc homogeni

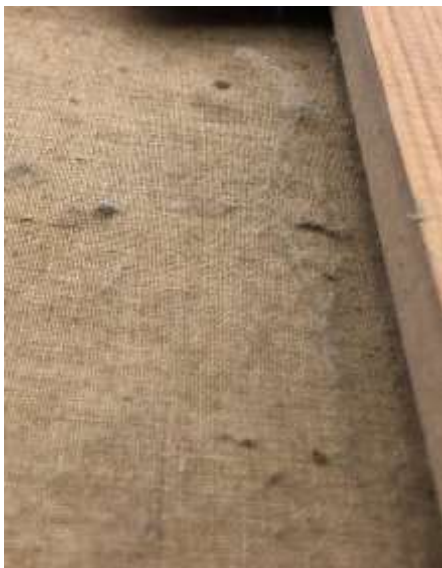
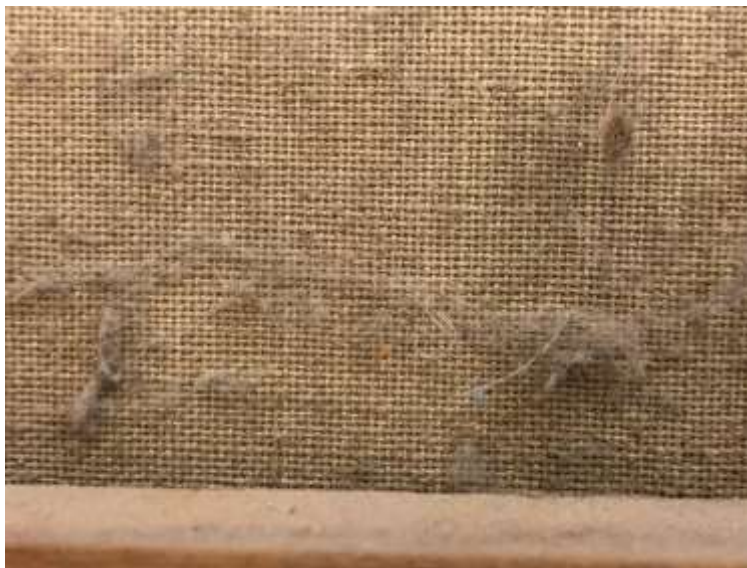
L'estat de conservació de la tela és bo-regular. La tela presenta al damunt de la superfície i entre tela i bastidor una greu capa de pols i brutícia acumulada, causat per un mal emmagatzematge. A la banda de dalt, dreta es troba una pèrdua matèrica de 1,5 x 1,3 cm. Totes les vores estan retallades, desfibrades i arrugades. Té suaus deformacions als encaixos dalt, esquerre i dreta i baix esquerre causades pel tensament del bastidor. Presenta unes taques de color marró a la zona esquerra, al mig i algunes de més petites. Probablement són taques d'oxidació.

2. Fotografies de detall: pols i brutícia acumulada

Neteja mecànica del suport de tela eliminant la pols i la brutícia que hi ha a la superfície.

S'ha netejat l'espai entre tela i bastidor, traient pols, brutícia i pedretes que deformaven la tela.

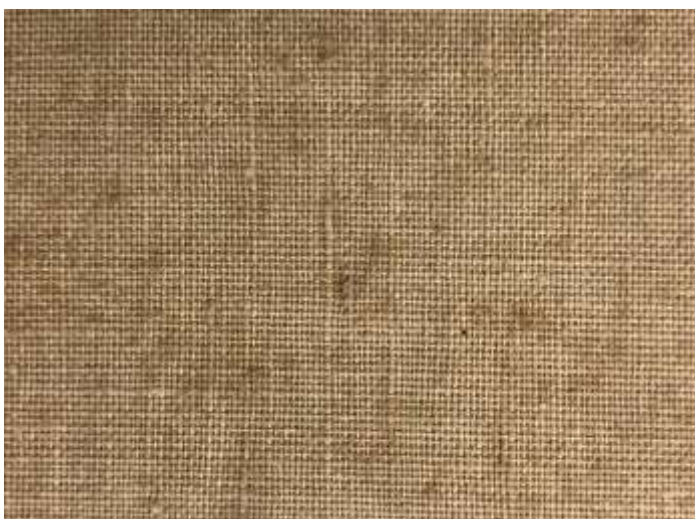
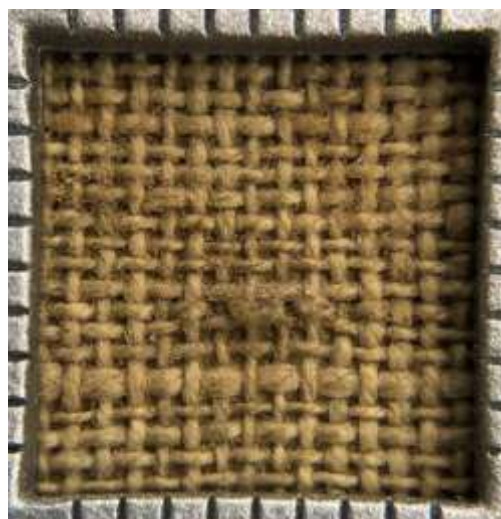
3. Fotografies de detall: taques de color marró, nusos i desperfectes de la tela

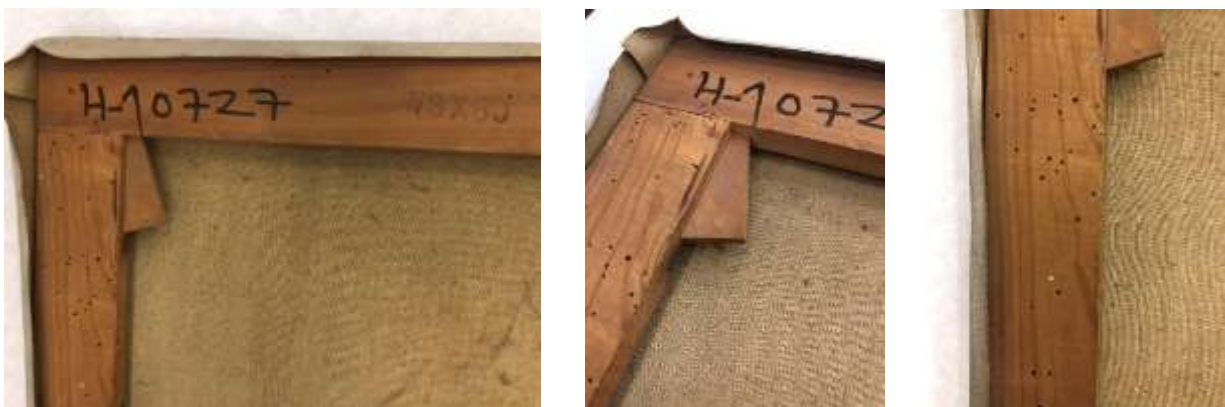
L'estat de conservació és regular, presenta un greu atac biològic en forma de xilòfags a tots els travessers però sobretot al de l'esquerre. Els dos nusos del travesser superior comencen a deformar la fusta i un dels nusos comença trencar-se. Cal observar-lo perquè amb el temps pot empitjorar el seu estat i pot provocar tensions a la tela. El bastidor està mínimament guexat. Hi ha molta brutícia i pols acumulada. Presenta algunes rascades puntuals causades pel muntatge del marc al bastidor i algun cop.

4. Fotografies de detall: inscripcions, núm. de registre, orificis atac biològic, falca

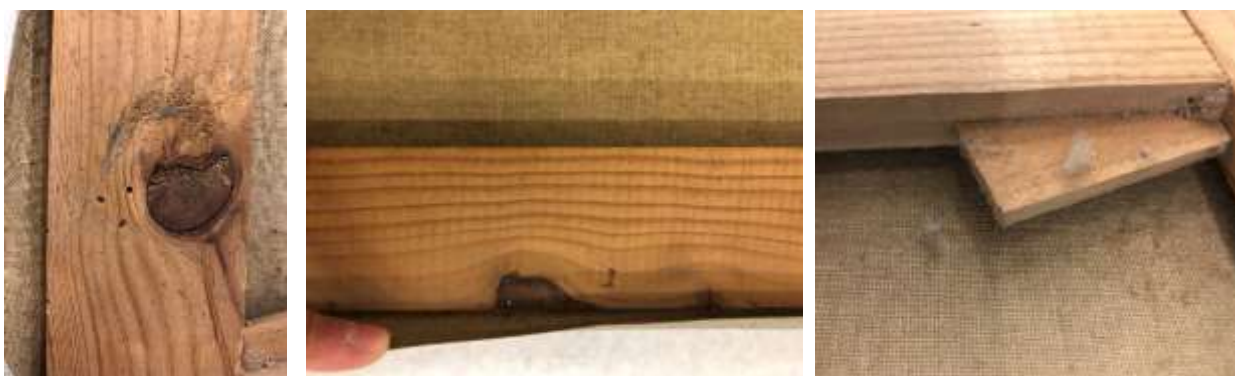
5. Fotografies de detall: nusos, pols i brutícia acumulada

Cal observar els nusos dels travessers perquè amb el temps poden esquarterar-se i deformar la fusta, cosa que podria provocar tensions a la tela.

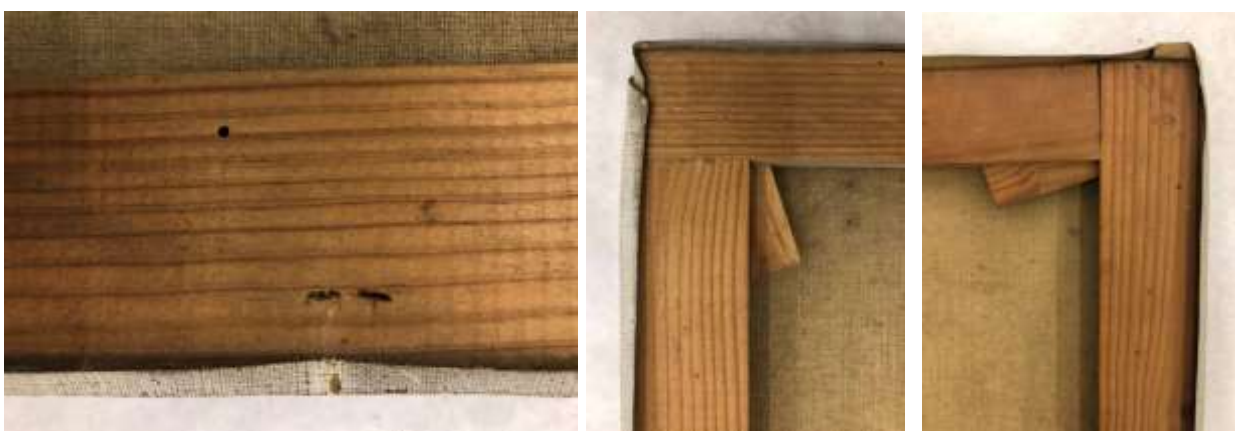
6. Fotografies de detall: marca del clau del muntatge amb el marc, falques

| <p>Aplicació d'una protecció preventiva de les falques perquè no puguin caure en el futur i danyar la tela.</p> | | <p>Dremel® Stylo Model 2050, broca 1mm, cargols, volanderes, fil de lli d'enquadernació</p> |

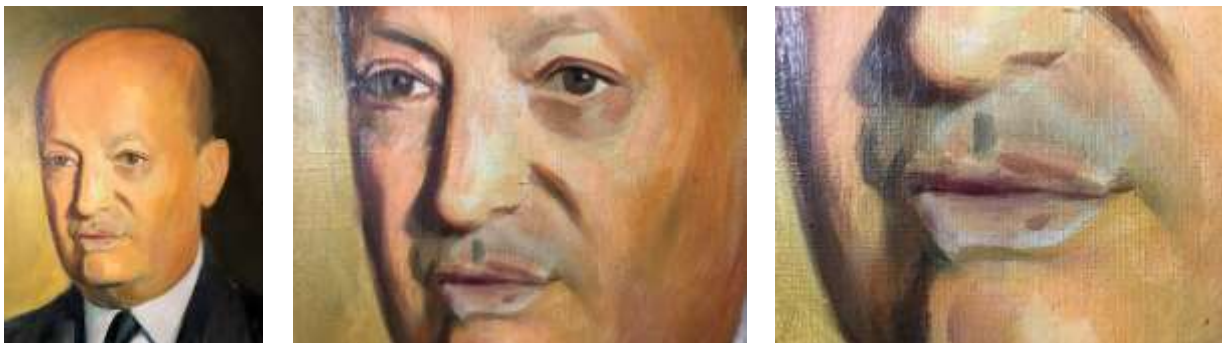
7. Fotografies de detall: zona cap, pinzellada

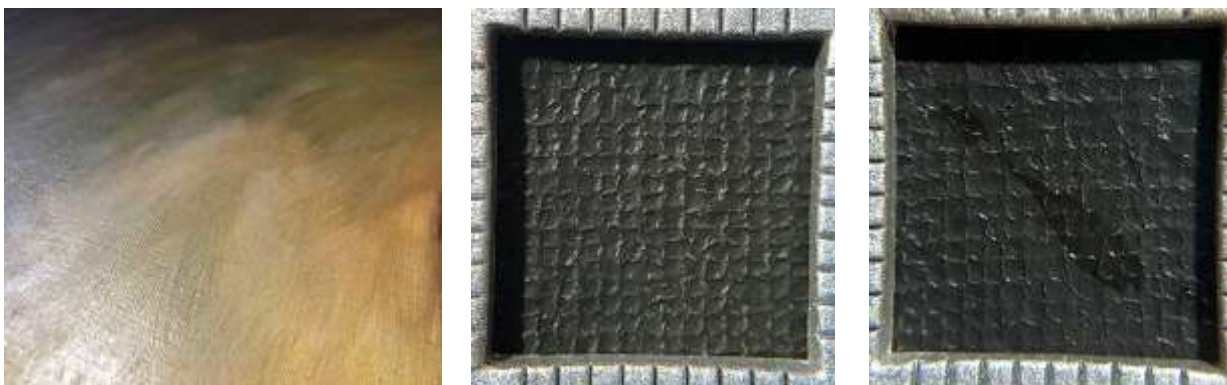
8. Fotografies de detall: zona fons, macro de la capa pictòrica, esquitxades

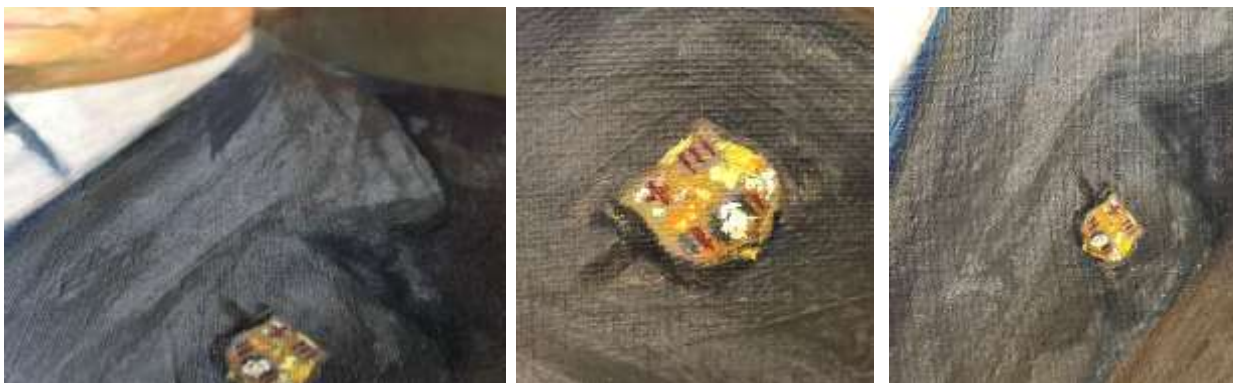
L'estat de conservació és regular. Els colors amb el pas del temps han patit una reacció química degut a la seva exposició a la llum i la qualitat del pigment. A causa d'aquesta reacció hi ha un canvi de color i una decoloració: els blau-verd s'han convertit en groc i vermell-marró. Aquest efecte es pot observar sobretot en els marges del marc on la capa pictòrica estava tapada i d'aquesta manera protegida de la llum. És probable que també les cares en el passat no fossin tan grogues i que hagi reaccionat la policromia d'aquesta zona. A la zona dreta (americana) i a l'esquerra (fons) la capa pictòrica està emblanquinada. Hi ha desgast i micropèrdues a les totes les cantonades i vores de la pintura. La capa pictòrica, sobretot a les vores, on el marc toca la pintura hi ha pols i brutícia acumulada. La capa de preparació (cantonada dalt) presenta una greu capa de brutícia i pols acumulada. Es poden veure taques petites de color daurat que venen del marc. Hi ha un petit trencament de capa pictòrica i de preparació a la cantonada baix, dreta. A la zona dreta del quadre (fons i americana) es veuen taques i esquitxos de coloració fosca. La capa pictòrica en algunes zones presenta un microclivellat que a simple vista gairebé no es pot apreciar.

9. Fotografies de detall: emblanquinat

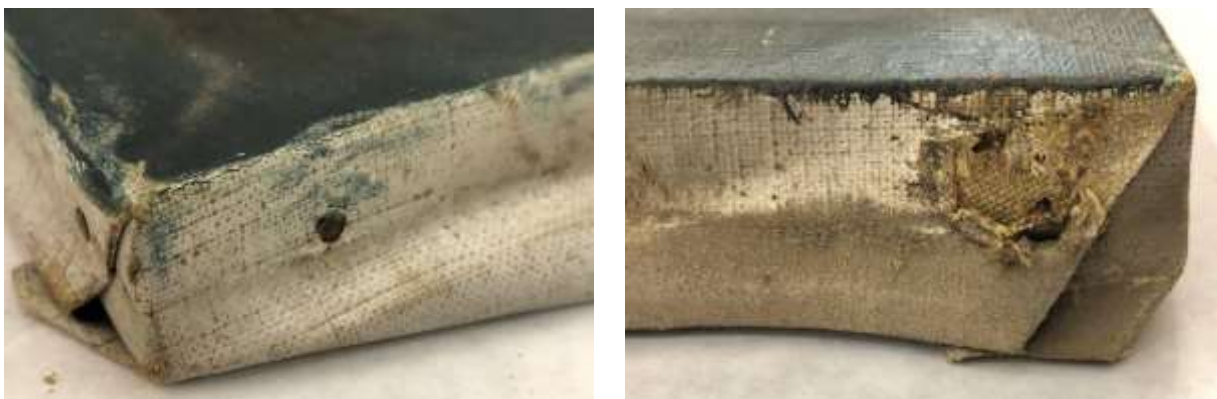
L'estat de conservació és bo. Hi ha pèrdua de la capa de preparació a la banda de dalt, esquerra on hi ha la pèrdua de tela. La capa de preparació dels perímetres té una coloració grisa degut a la pols i el pas del temps.

10. Fotografies de detall: clivellat a la zona de les cantonades, pèrdua de la tela i capa de preparació

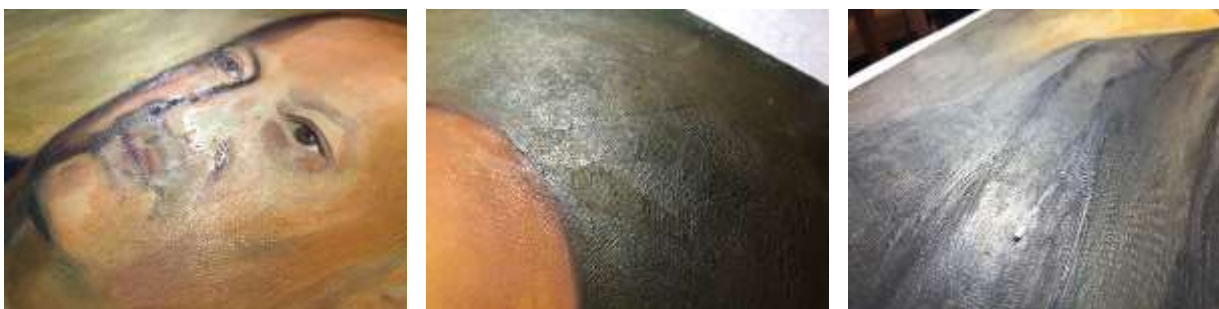
La superfície presenta segurament una capa de vernís, el resultat de la seva aplicació es veu poc homogeni (a les anàlisis no s'ha pogut veure de quin vernís es tracta. La capa pictòrica ha absorbit el vernís irregularment (zona clara ha absorbit més que la zona fosca) i per això brilla de manera poc homogènia.

L'estat de conservació és bo-regular. Hi ha acumulada una capa de brutícia i pols. Es veu parcialment emblanquinat.

11. Fotografies de detall: brillantors del vernís, poca homogeneïtat, emblanquinat

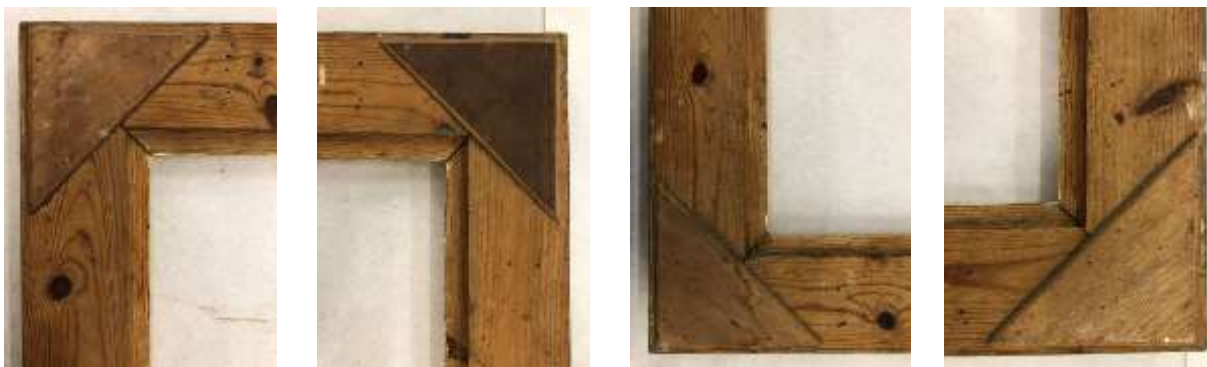
12. Fotografies de detall: els quatre encaixos amb les fulloles de reforç

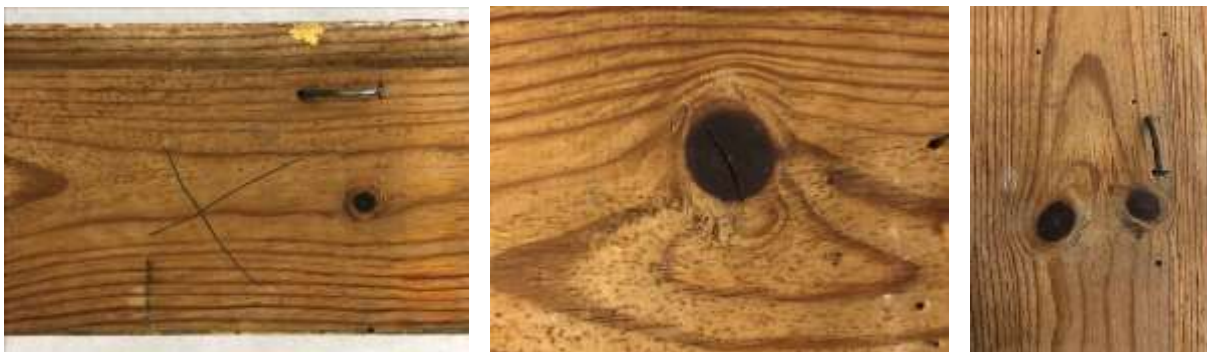
13. Fotografies de detall: nusos amb fissures, inscripcions, claus

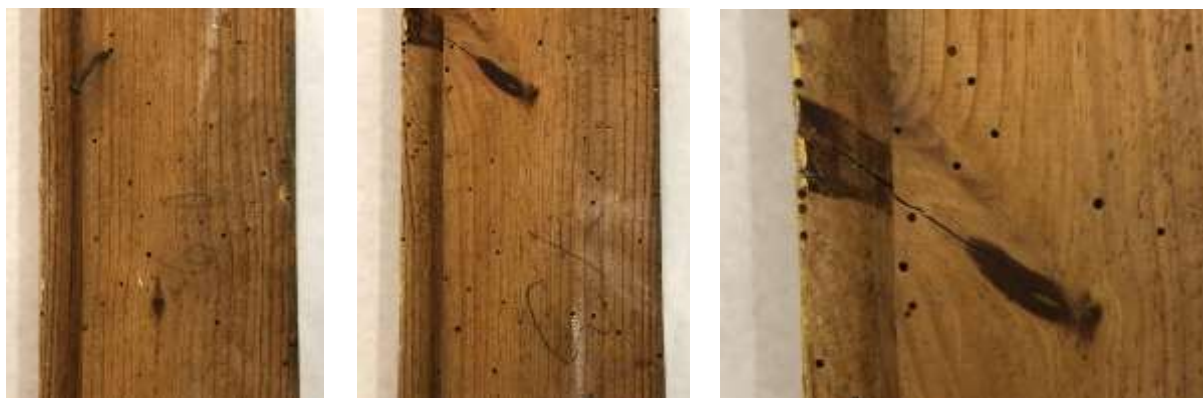
14. Fotografies de detall: inscripcions, orificis de xilòfags, fissures, nusos

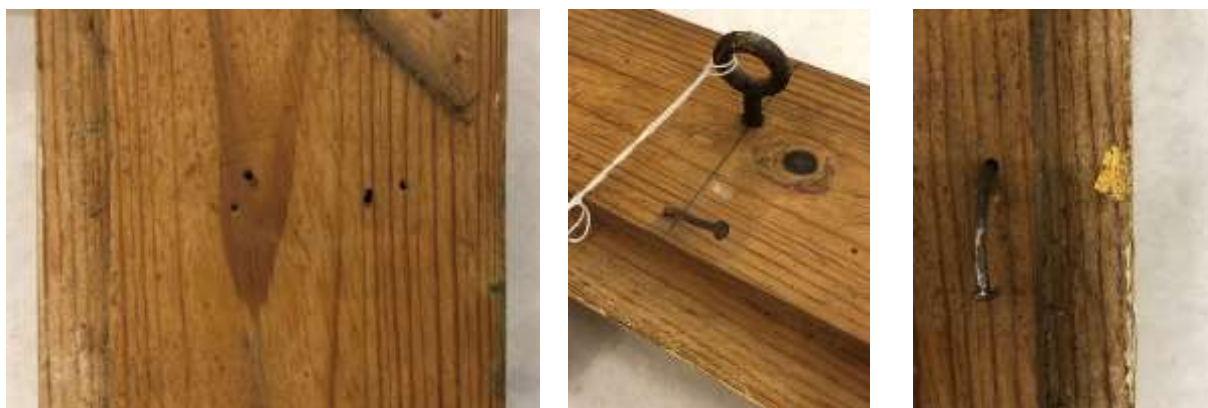
15. Fotografies de detall: forats d'un antic sistema de subjecció, бага, claus, taques de daurat

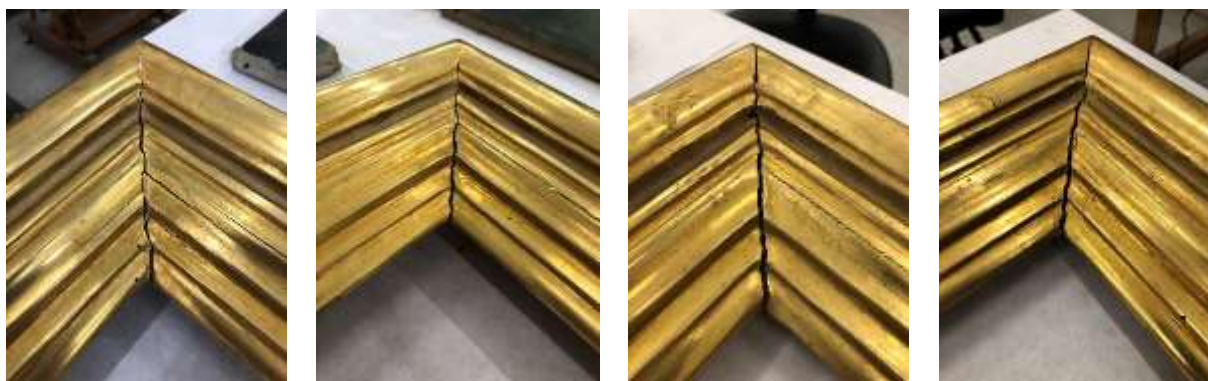
L'estat de conservació de la fusta és regular. Malgrat les fulloles el marc té els encaixos molt oberts. A les cantonades hi ha pèrdua matèrica de la capa de preparació i cromàtica del daurat (banda de dalt i banda interna). També a les cantonades internes s'hi troba aixecaments i pèrdua matèrica. El daurat a part de moltes rascades i desgast presenta varies fissures grans a tots els travessers provocats sobretot per la tensió dels encaixos però també pels claus interns oxidats i els nusos de la fusta. Presenta un atac biològic greu en forma de xilòfags. Es pot observar una capa important de brutícia i pols acumulada. Al revers té algunes rascades i taques de color blanc i daurat. A la zona de l'aresta rebaixada la fusta està molt desfibrada. Les fulloles tenen petites pèrdues matèriques i les puntes estan oxidades. Alguns dels nusos tenen fissures petites.

16. Fotografies de detall: encaixos oberts

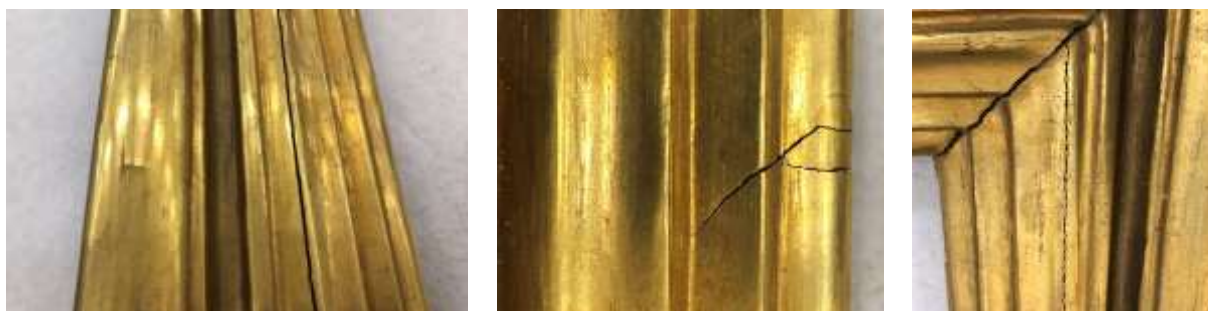
17. Fotografies de detall: fissures puntes oxidades, nusos, tensió encaixos

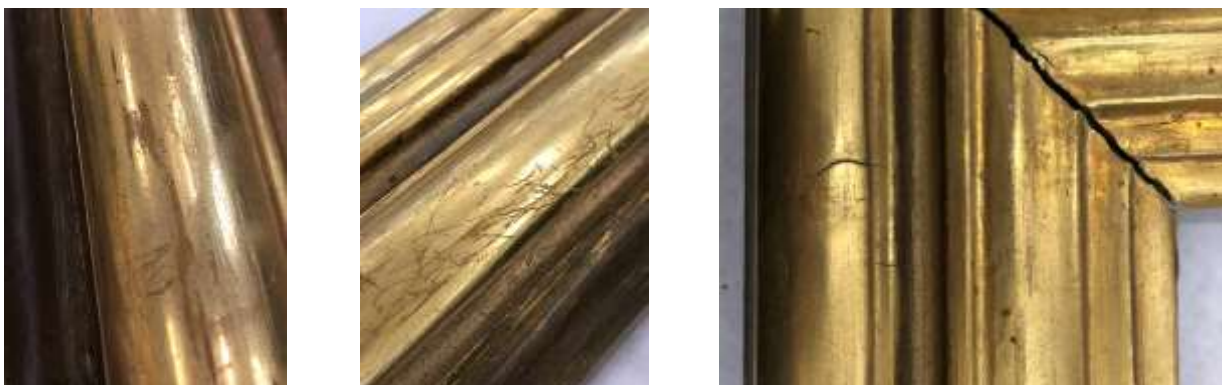
18. Fotografies de detall: desgast i rascades del daurat, fissura a causa d'una punta oxidada

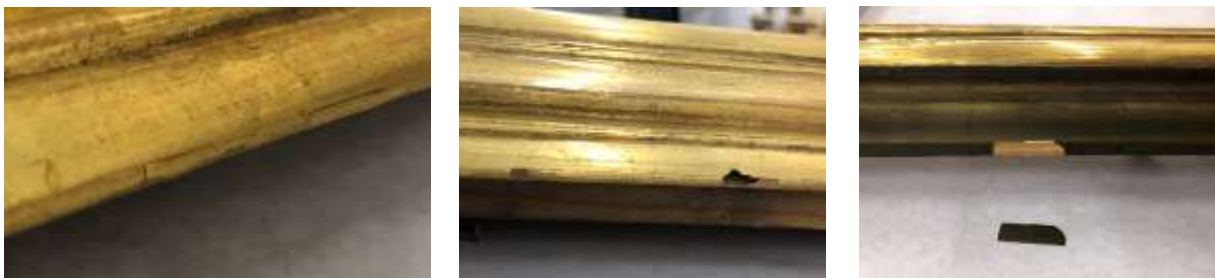
19. Fotografies de detall: aixecaments i pèrdua matèrica

| <p>Consolidació i fixació d'aixecaments i desprendiments del daurat amb un adhesiu sintètic.</p> | | <p>Adhesiu PVA<br/>Lineco® (marca Agar Agar),<br/>serjants, pinzell fi,<br/>espàtula de guixaire</p> |
