## INFORME DE CONSERVACIÓ I RESTAURACIÓ DE 8 OBRES SOBRE PAPER DEL MUSEU HISTÒRIC DE L'HOSPITALET DE LLOBREGAT

Núm. de registre: **H-2732**

Núm. de registre: **H-2601**

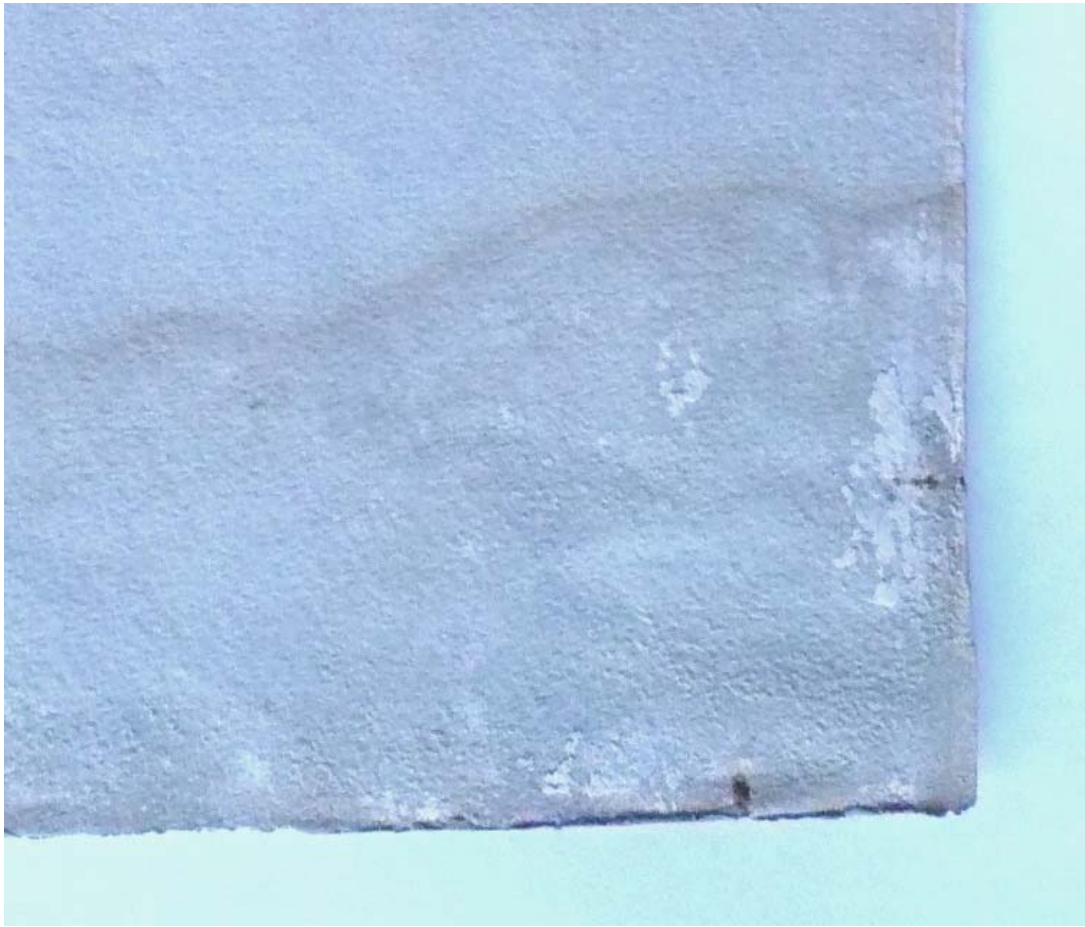
L'obra sembla haver estat afectada per humitat directe ja que presenta el suport deformat i ondulat, està infectada per fongs i té taques de grans dimensions a la part superior i inferior del suport. També presenta brutícia superficial en forma de pols i d'excrements d'insecte, un engrogiment general que indica l'acidesa del suport, erosions i pèrdues del dibuix causades per lepismes i finalment també presenta estrips i desgast als marges del suport.

Detall dels fongs presents damunt del suport

- Desinfecció en sec per aspiració.
- Neteja en sec de la brutícia superficial amb goma d'esborrar
- Desinfecció per immersió en aigua i alcohol  $\frac{3}{4}$  l.

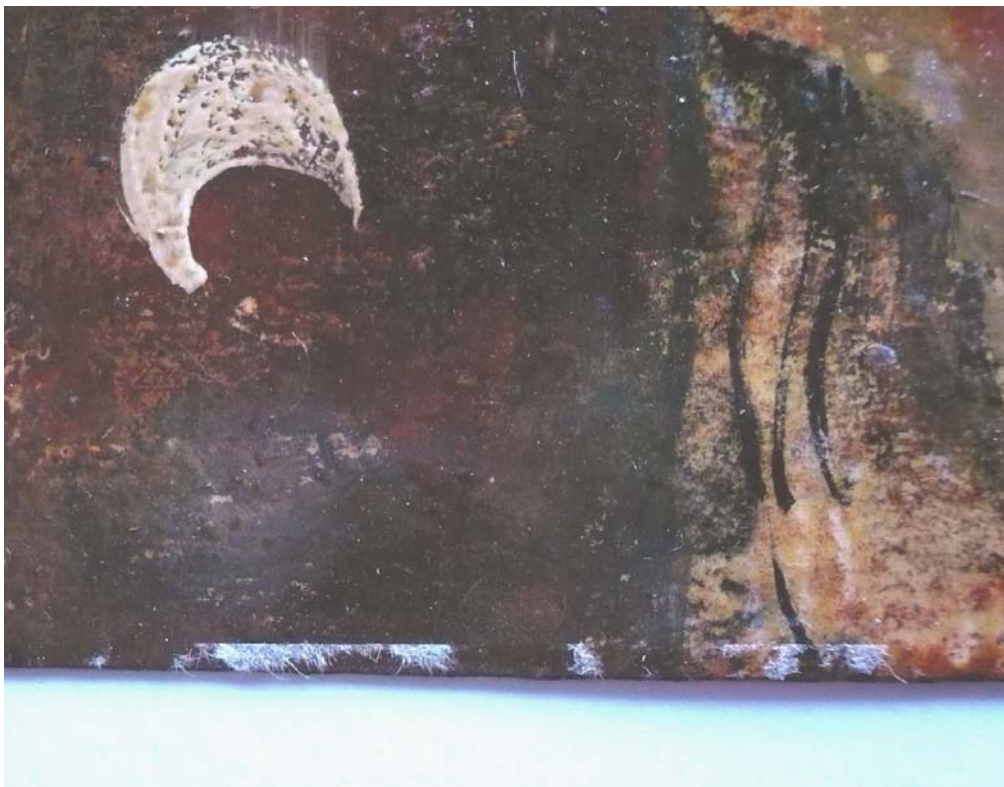
L'obra presenta restes de paper al marge superior esquerre i ondulacions als marges del suport. Al revers presenta restes de cinta adhesiva (tipus celo) que podrien traspasar a l'anvers.

Detall de les restes de paper adherides damunt la capa pictòrica

- Desinfecció per encapsulat durant tres dies amb biocida.
- Neteja puntual de les restes de paper aplicant humitat localment i enretirant el paper mecànicament.
- Neteja mecànica i química de les restes de cinta adhesiva del revers

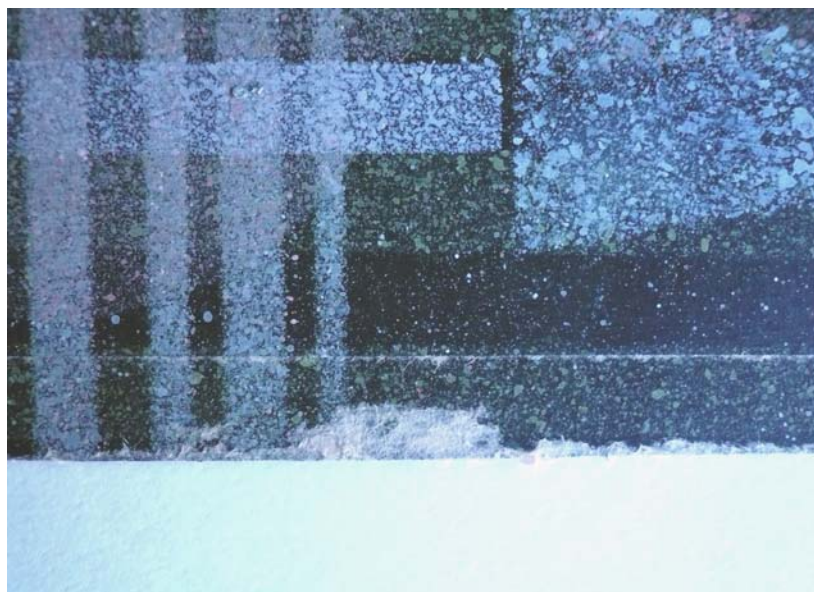
L'obra presenta restes de paper adherit als marges del suport pictòric. També presenta algunes taques brillants damunt l'obra.

Detall de les restes de paper adherides  
Damunt la capa pictòrica

- Desinfecció per encapsulat durant tres dies amb biocida.
- Neteja en sec: puntual i general amb goma d'esborrar tova.
- Neteja de les cintes adhesives i de l'adhesiu al revers mitjançant calor indirecte i isooctà aplicat amb isòps de cotó.
- Neteja de les restes de paper damunt la capa pictòrica aplicant humitat localment i enretirant el paper mecànicament.

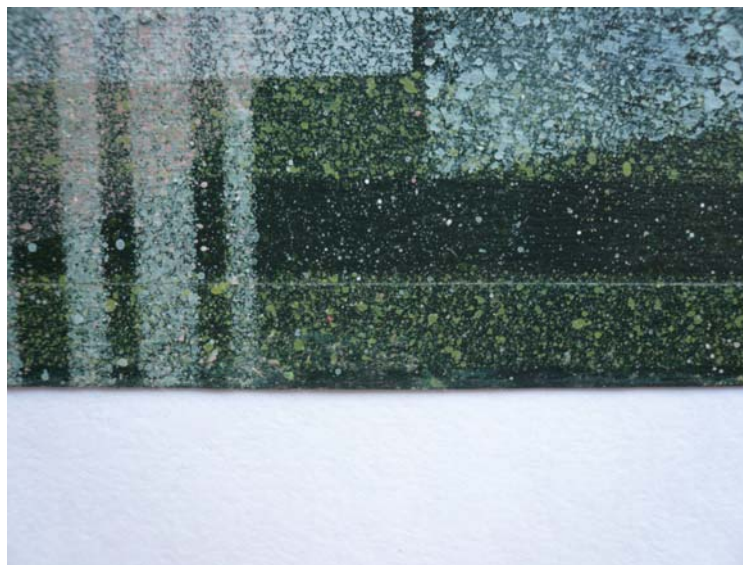
Detall sense les restes de paper adherides

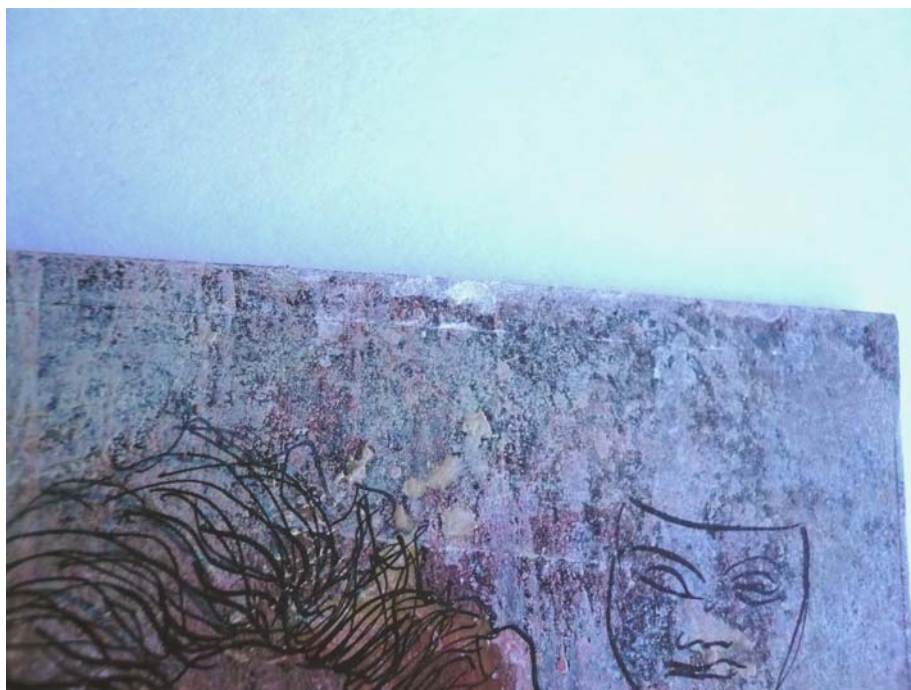
L'obra presenta restes de paper adherit a la pintura, també presenta les cantonades obertes.

Vista de les restes de paper adherides damunt la capa pictòrica

- Desinfecció per encapsulat durant tres dies amb biocida.
- Neteja en sec del revers amb goma tova d'esborrar
- Consolidació de suport. Es recuperen fragments de les cantonades que estaven doblegats sobre sí mateixos i es consoliden amb tylosse de 35 gr/l
- Retoc puntual d'una cantonada amb llapis de color.

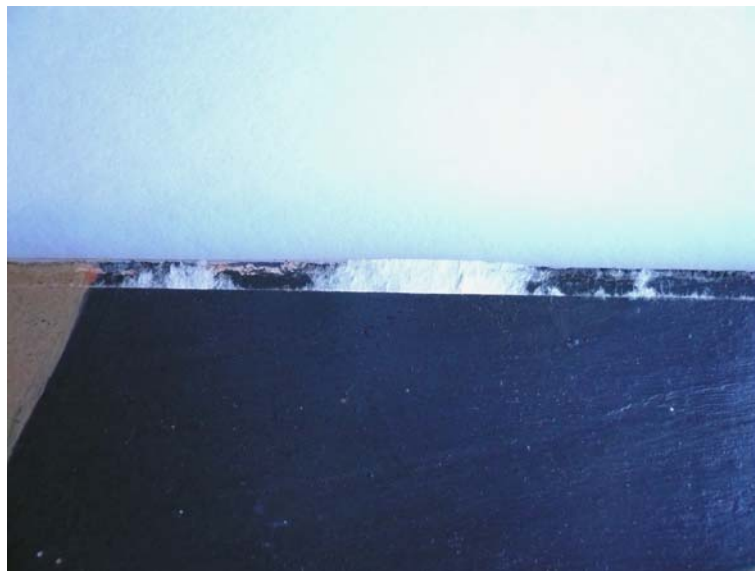
L'obra mostra restes de paper adherit a la pintura, brutícia superficial i alguna cantonada oberta. El vernís original està irregular i descompensat. El revers presenta cintes adhesives en tot el seu perímetre.

Detall d'una de les restes de paper adherides damunt la capa pictòrica

- Desinfecció per encapsulat durant tres dies amb biocida.
- Neteja en sec del revers amb goma tova d'esborrar.
- Neteja de les restes de paper damunt la capa pictòrica aplicant humitat localment i enretirant el paper mecànicament.
- Neteja química de les restes d'adhesiu de les cintes adhesives mitjançant calor indirecte i isooctà aplicat amb isops de cotó.
- Consolidació del suport amb paper japó de 35 gr i tylosse de 35 gr/l
- Reintegració dels injerts amb paper japó de 35 gr i tylosse de 35 gr/l
- Igualació del vernís de la part superior amb vernís de retoc brillant.

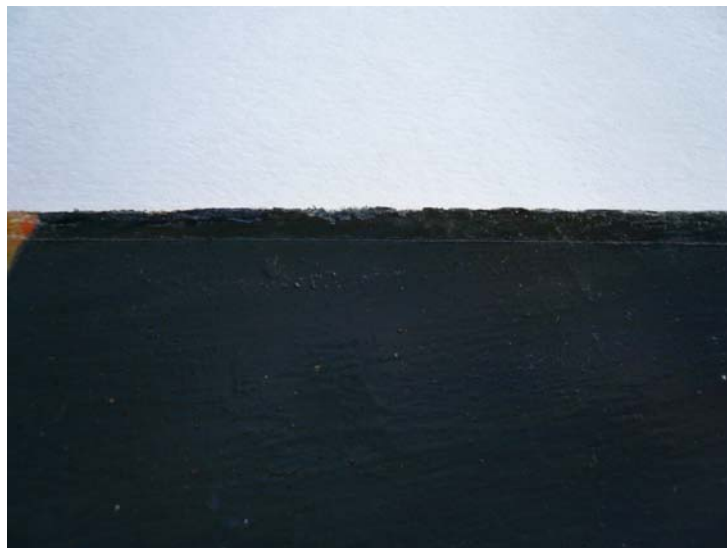
Detall d'una zona que havia presentat cinta adhesiva  
damunt de la capa pictòrica

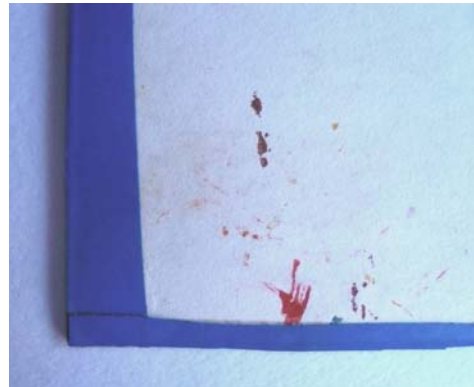
L'obra presenta l'atac de fongs. També té brutícia superficial i el vernís original està irregular i descompensat. Al revers es poden observar unes cines adhesives molt gruixudes en tot el perímetre del suport.

Detall de les cintes adhesives

- Desinfecció per encapsulament durant tres dies amb biocida.
- Neteja en sec de la brutícia superficial a l'anvers i al revers amb goma tova d'esborrar
- Cates de neteja humida i proves de solubilitat de la pintura.
- Neteja humida de la brutícia superficial amb aigua destil·lada aplicada amb isops de cotó
- Eliminació de les cines adhesives mitjançant calor indirecte
- Neteja química de les restes d'adhesiu de les cines amb isooctà aplicat amb isops de cotó.
- Igualació del vernís amb vernís de retoc brillant al 50% amb white spirit.

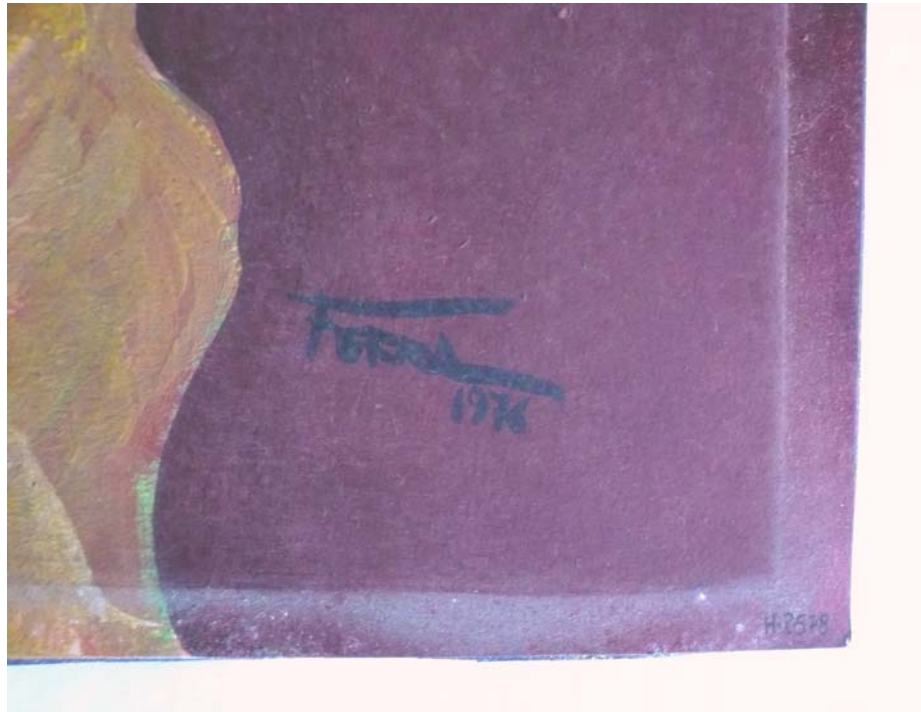
Detall de la brutícia superficial damunt la capa pictòrica

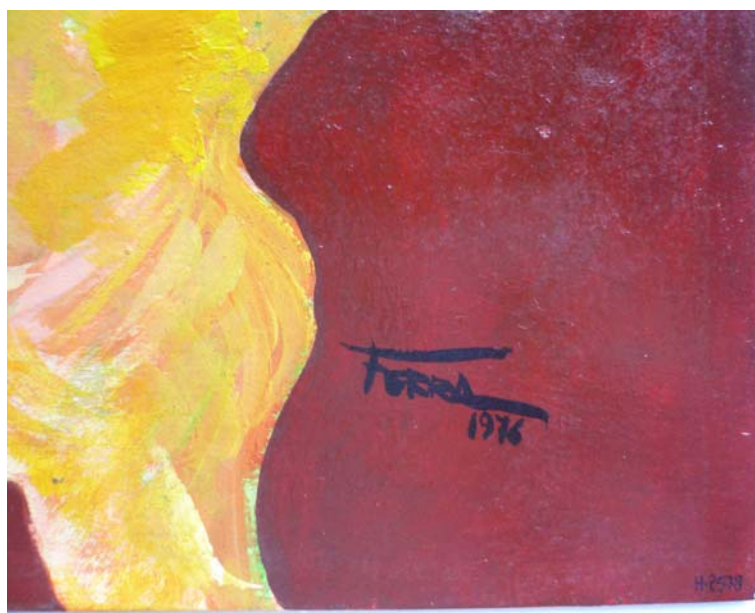
Detall d'una zona ja neta i amb el vernís igualat

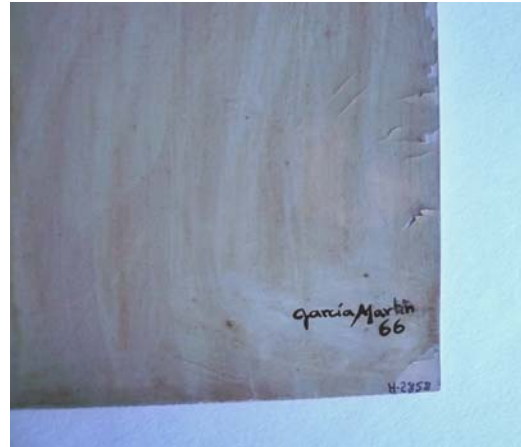
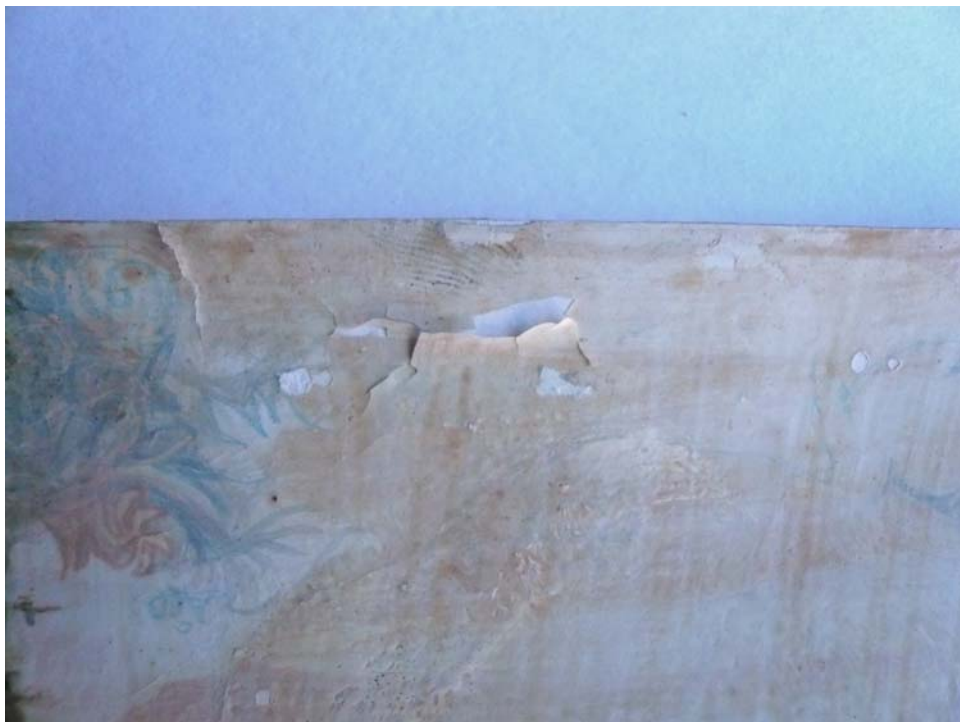
L'obra presenta fongs. La pintura mostra un estat molt delicat de conservació doncs té aixecaments i craqueladures que fins i tot han acabat en pèrdues de capa pictòrica. També presenta restes de cintes engomades pel revers.

Detalls de les craqueladures i pèrdues de la capa pictòrica

Les craqueladures que aquesta obra patia eren degudes al vernís original de l'obra que en ser més fort que la capa pictòrica, produeix tensió i aixeca la pintura, formant craqueladures i també combant i deformant els extrems el suport.

- Desinfecció per encapsulament durant tres dies amb biocida
- Fixació de la capa pictòrica amb primal i aigua destil·lada al 20% aplicat amb xeringa, protegint amb melinex i pressionant amb munyeca.
- Neteja en sec del revers amb goma tova d'esborrar.
- Eliminació de les cintes adhesives del revers mitjançant calor indirecte
- Neteja de les restes de cinta adhesiva aplicant humitat indirecte.
- Reintegració de les pèrdues de capa pictòrica amb aquacryl.

El vernís està aplicat en forma de veladura amb la intenció de donar l'acabat final de l'obra i és tant important com la pintura mateixa. Degut això no es pot enretirar el vernís i el tractament ha consistit en consolidar tots els aixecaments visibles.

Amb el temps és possible que apareguin noves craqueladures. Per evitar la seva aparició es recomana mantenir la pintura en un ambient estable i sense variacions d'humitat relativa i temperatura (entre 50% HR i 18-20°C).

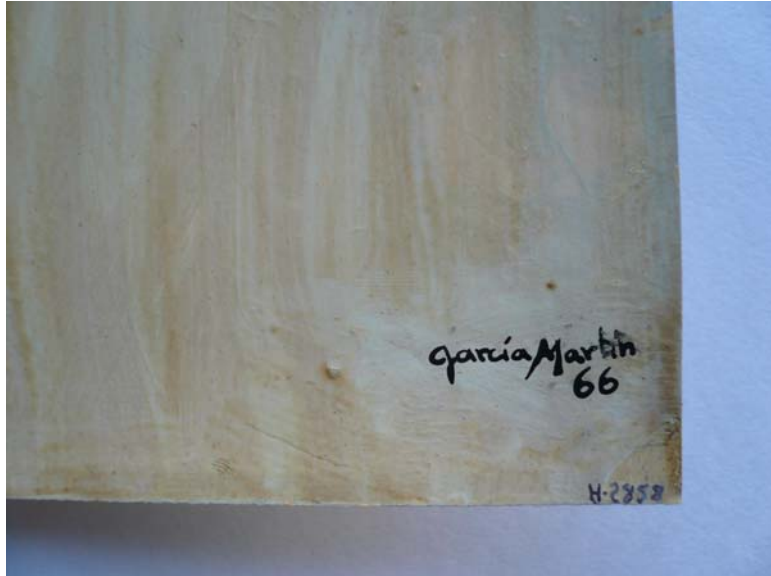
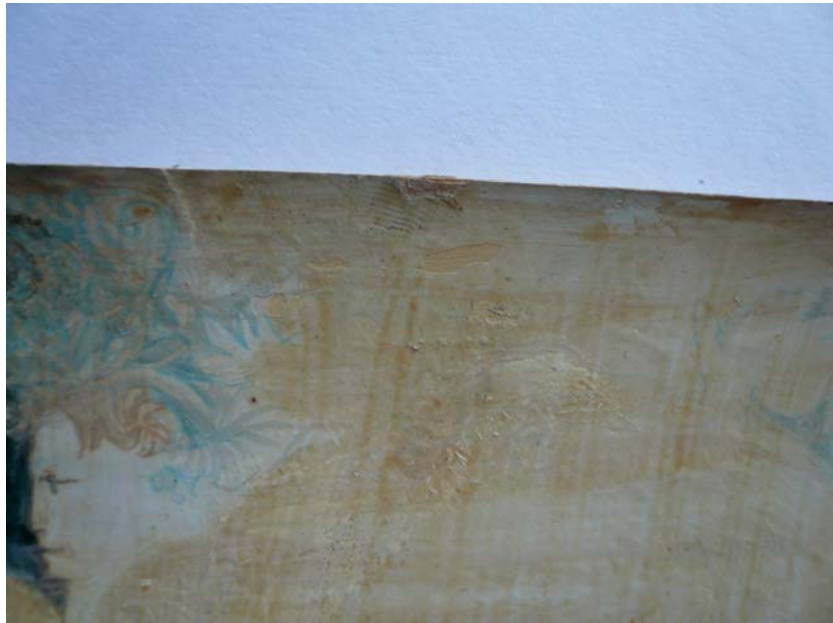
Detall de dues zones que havien tingut la capa pictòrica amb craqueladures

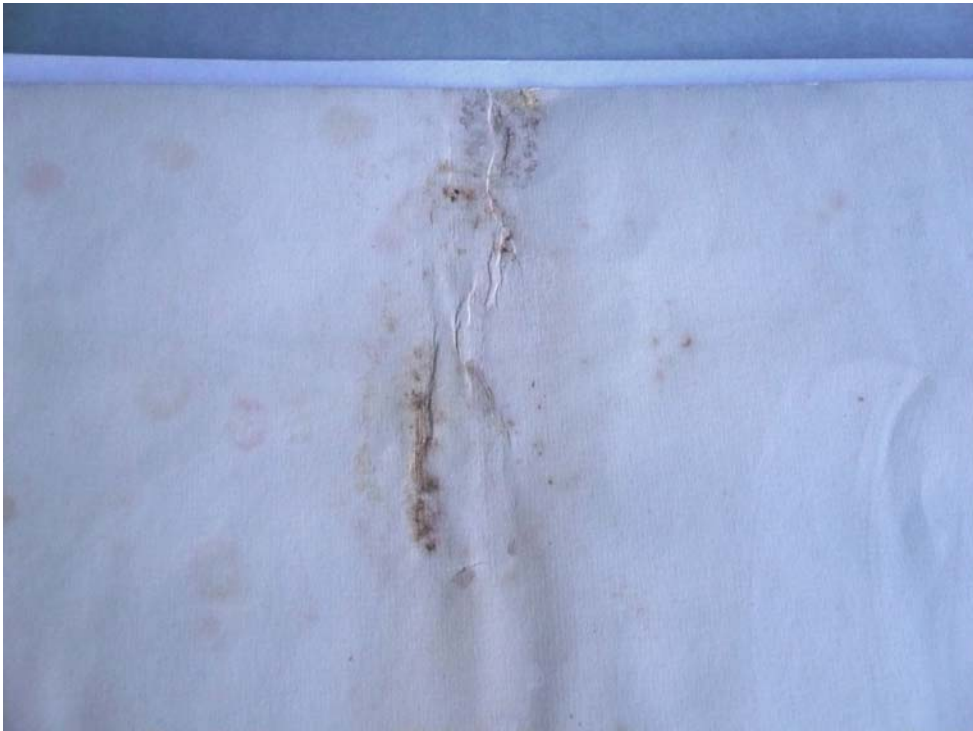
L'obra sembla que ha patit el contacte directe d'humitats i com a conseqüència, té fongs que han afectat greument el paper, l'han hidrolitzat fins al punt de debilitar les fibres. El suport està tan inestable que a les zones més afectades s'està estripant i s'hi estan produint pèrdues de tinta. Degut a l'humitat el suport també mostra taques, deformacions i ondulacions. Finalment presenta estrips als marges i plecs a les cantonades.

Detalls de les arrugues, ondulacions, taques de fongs i restes d'espores.

- Desinfecció per aspiració
- Desinfecció per encapsulament durant tres dies amb biocida.
- Neteja en sec amb goma tova d'esborrar per l'anvers i el revers
- Proves de solubilitat en aigua freda, es confirma que les tintes són insolubles.
- Neteja humida per immersió, es realitza un bany en aigua tèbia durant 30'
- Blanqueig del suport amb hipoclorit sòdic al 5% durant 7 minuts.
- Bany d'atur amb àcid acètic
- Desacidificació en hidròxid càlcic durant 15'
- Laminat general amb paper japó de 35 gr i tylosse de 45 gr/l.
- Aplanat general a la premsa de cop durant un dia protegint el document entre reemays i secants.
- Reintegració pictòrica de les pèrdues de suport amb llapis de color negre i blanc
- Aplanat general final a la premsa de cop durant tres dies protegint el document entre reemays i secants.

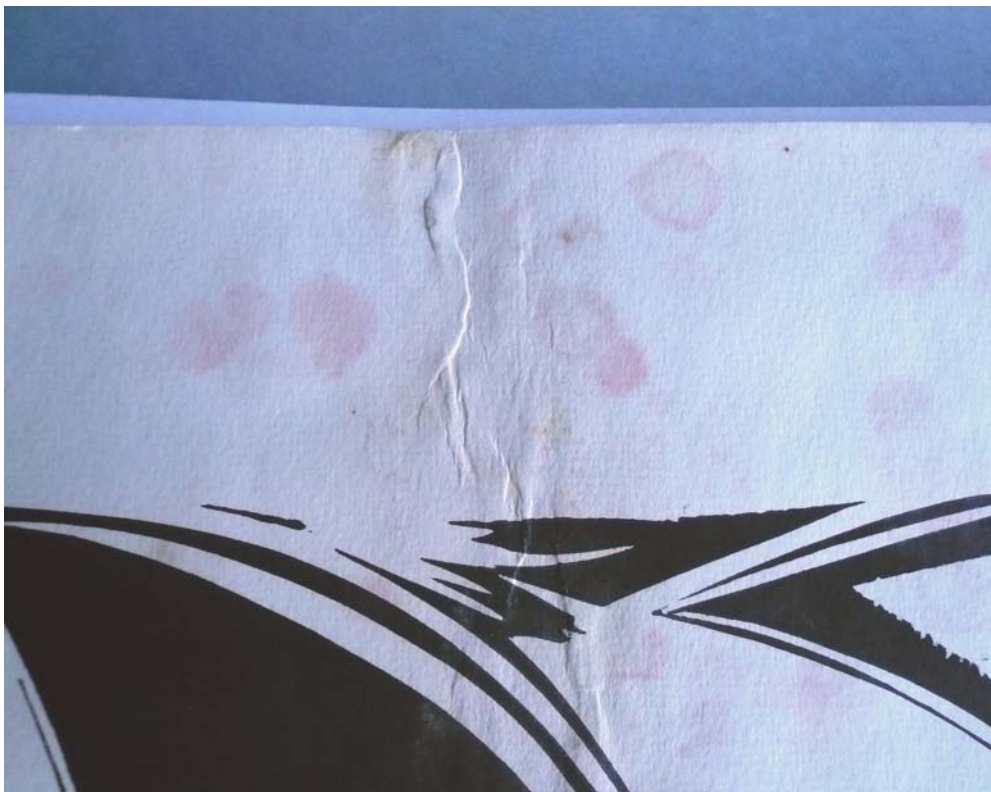
Detall de la mateixa zona anterior vista de l'anvers

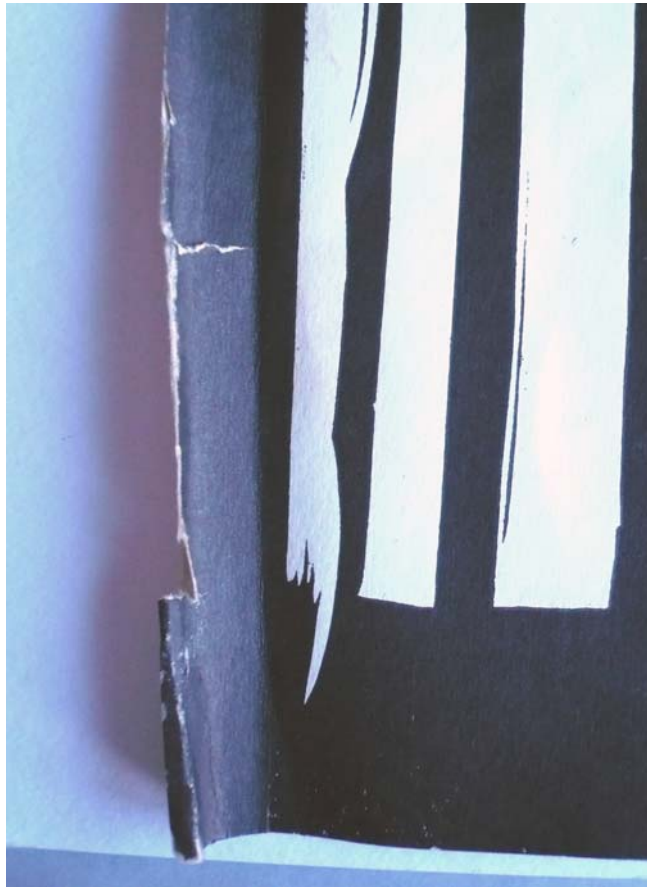
Detall d'estrips i doblecs del suport

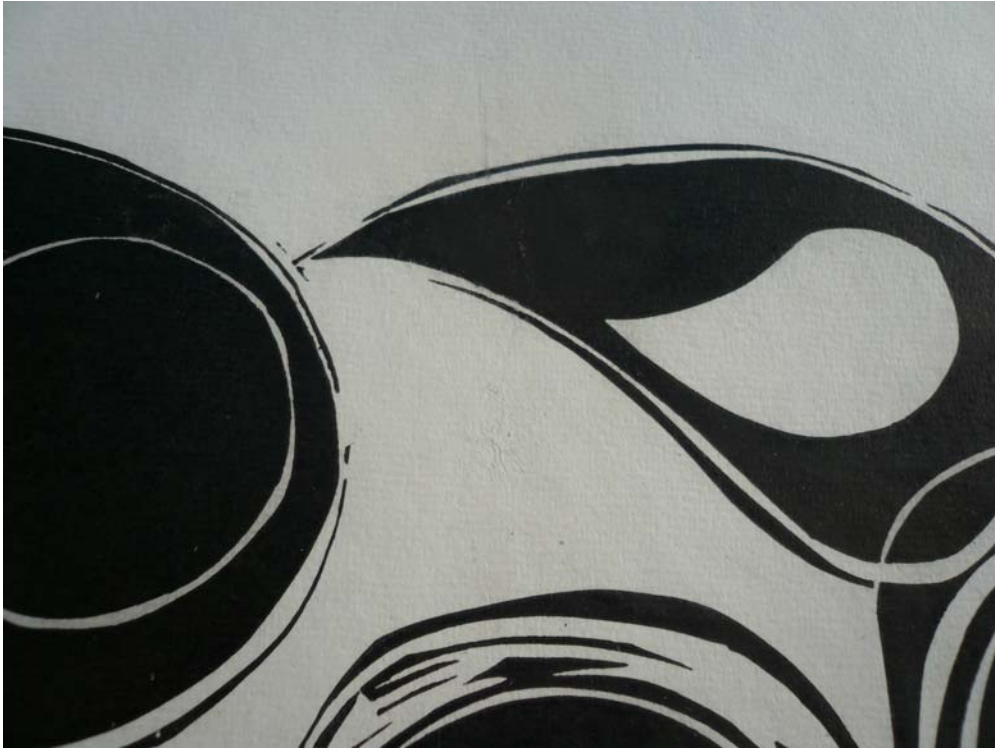
Detall d'una zona anteriorment afectada pels fongs
