## INFORME FINAL DE CONSERVACIÓ RESTAURACIÓ

**Personatges amb terrissa**

**Retrat núm. H-10744**

**CRBMC 14.249**

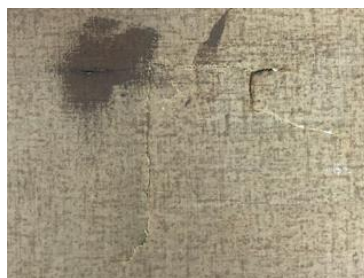
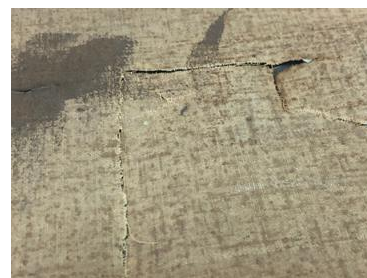
L'estat de conservació de la tela és regular-dolent. La tela està fràgil i molt trencadissa. La qualitat del teixit és baixa, la tela té tendència a crear deformacions perquè la capa pictòrica crea més tensió que la tela mateixa. Presenta un estrip gran d'uns 10 cm a la zona del mig, esquerra i un de petit al seu costat. Els gavarrots estan parcialment oxidats i en algun punt han provocat una oxidació de la mateixa tela. Totes les vores estan retallades, desfibrades i arrugades. Presenta una taca fosca de color marró que ha endurit la tela en aquesta zona. La tela presenta al damunt de la superfície i entre tela i bastidor una capa de pols i brutícia acumulada, causat per un mal emmagatzematge.

Estrip gran en forma de 7 i taca de color marró fosc

| <p>Consolidació de la tela: tractament de l'estrip seguint el criteri de la mínima intervenció amb el sistema de la microcirurgia tèxtil reteixint la tela amb fils de tela de lli i adherint-les amb una cola orgànica. Forats petits s'han omplert amb borrisol de tela de lli.</p> <p>Per a protegir la zona s'ha aplicat una tela sintètica amb un adhesiu sintètic.</p> | | <p>espàtula calenta (STEM A-3210 EC), microscopi, pinces tissores, pinzell fi, microsoldador, adhesiu fórmula Heiber (cola d'esturió i midó de blat 1:1), tela de gasa de polièster, Beva 371® i Ciclohexà (1:2), paper siliconat fusta, pesos</p> |

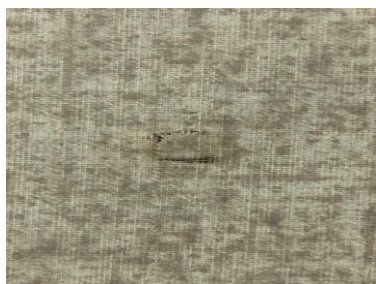
Estrip petit

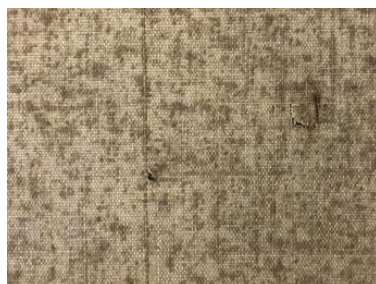
Nusos i imperfeccions de de tela

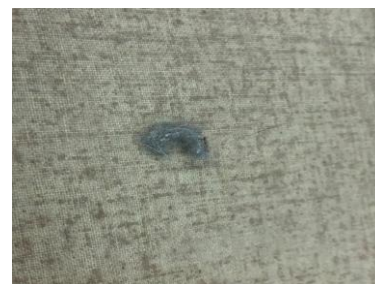
Brutícia i pols acumulada

| <p>Neteja mecànica del suport de tela eliminant la pols i la brutícia que hi ha a la superfície.</p> <p>S'ha netejat l'espai entre tela i bastidor, traient pols i brutícia que deformaven la tela.</p> | | <p>Aspiradora amb filtre<br/>Hepa (Starmix<br/>Zyklon), espàtula,<br/>paletina</p> |

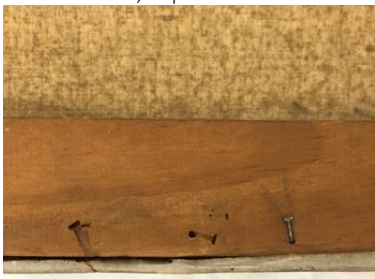
Marca dels claus

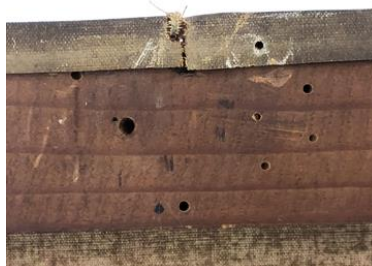
L'estat de conservació és bo-regular. Presenta algunes rascades puntuals causades per cops i ha quedat una tros de les grapes del muntatge del marc a la fusta. Hi ha un atac biològic en forma de xilòfags. El bastidor presenta brutícia i pols acumulada.

Atac biològic en forma de xilòfags

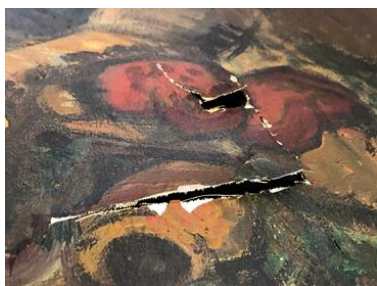
Estrip gran

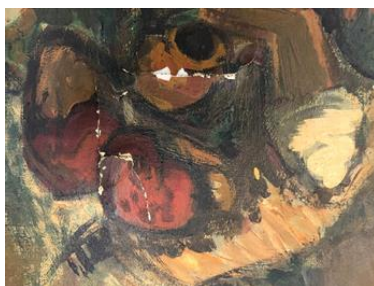
Estrip gran i petit

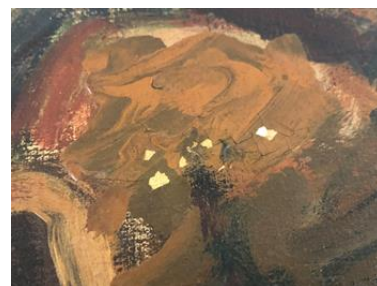
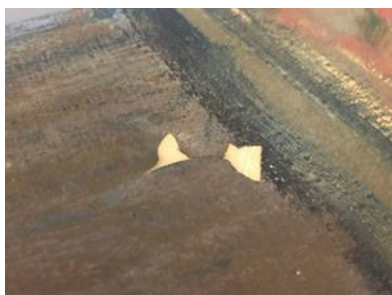
L'estat de conservació és regular. Hi ha pèrdua de la capa de preparació on hi ha pèrdua matèrica del suport, però també puntualment en alguna zona més. La capa de preparació dels perímetres té una coloració grisa degut a la pols i el pas del temps.

Pèrdua de capa de preparació i capa pictòrica

| <p>Anivellament de les zones de pèrdua de la capa pictòrica i de preparació amb estuc tradicional.</p> <p>Les vores s'han desestucat amb el mateix buffer utilitzat per a la neteja.</p> | | <p>Cola de conill Lefranc&amp;Bourgeois®, H<sub>2</sub>O cola: 1:9 cola en H<sub>2</sub>O desionitzada Massilla: 50 g d'H<sub>2</sub>O cola, 80 g de carbonat càlcic, espàtula de guixaire buffer pH 6.3</p> |

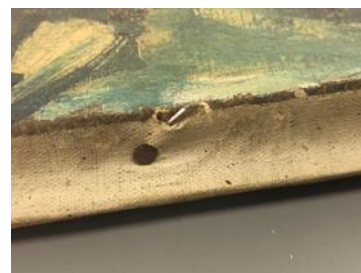
Micropèrdua a les vores

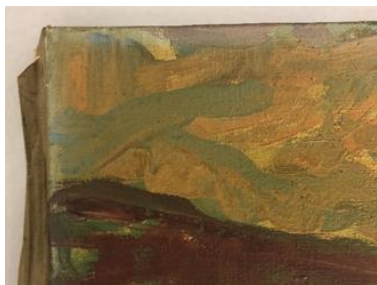
Reserva a les vores on el marc tapava la pintura

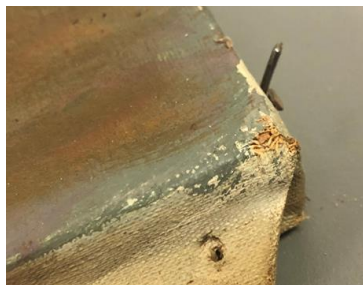
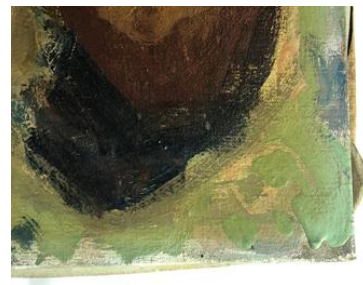
L'estat de conservació és dolent, el vernís s'ha engroguit greument. Hi ha acumulada una capa lleu de brutícia i pols.

Vernís greument engroguit

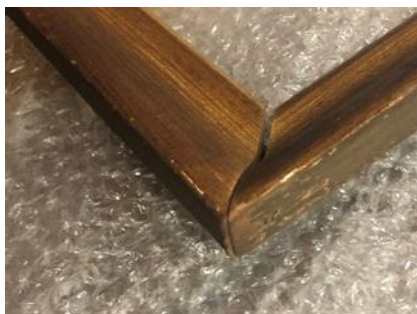
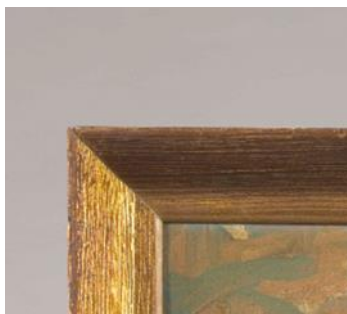
Aixecaments i pèrdua matèrica

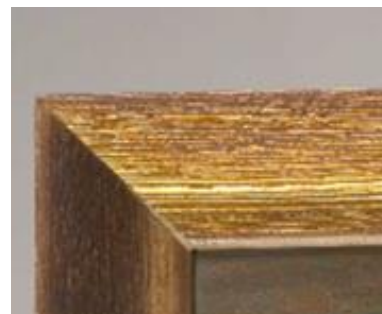
Fissura provocada per un nus
