# **MEMÒRIA D'INTERVENCIÓ H-255**

## Documentació fotogràfica de l'estat de conservació inicial

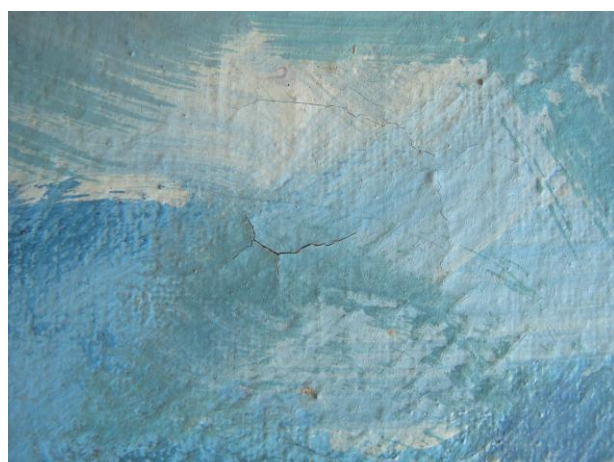
**Fig. 18 Aixecaments de capa pictòrica**

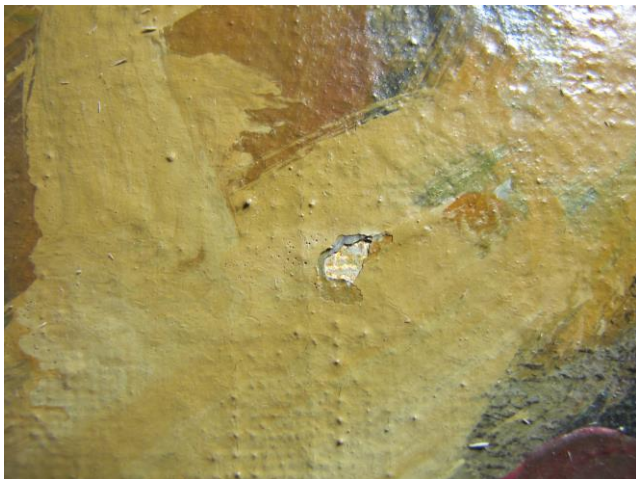
**Fig. 19** Pèrdues de capa pictòrica i pintura subjacent

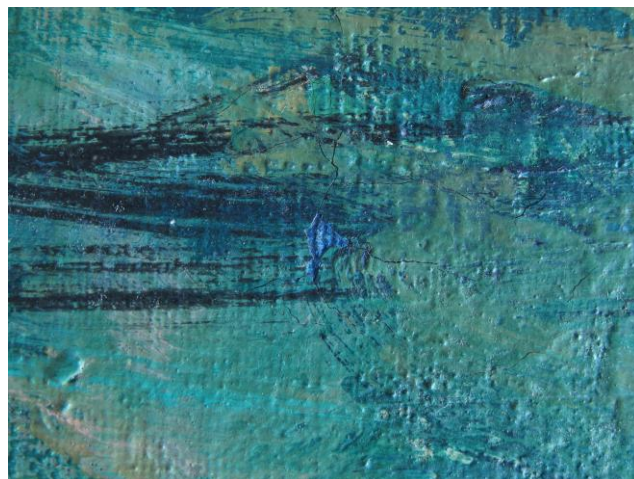
**Fig. 20** Pèrdues de capa pictòrica i pintura subjacent

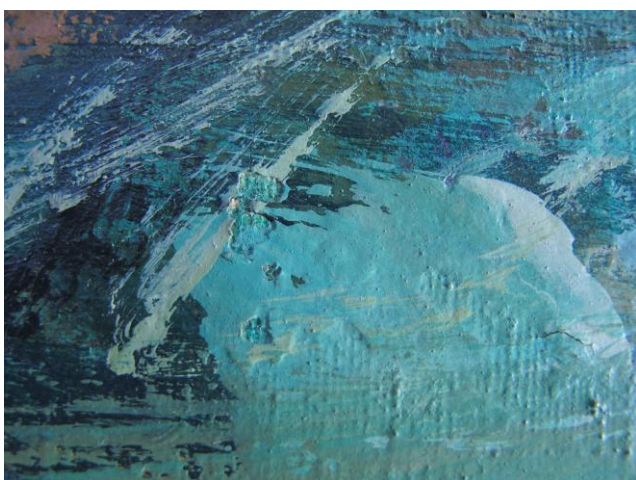
**Fig. 21** Pèrdues de capa pictòrica i pintura subjacent, amb repintada emprant la mateixa tècnica sobre les mateixes

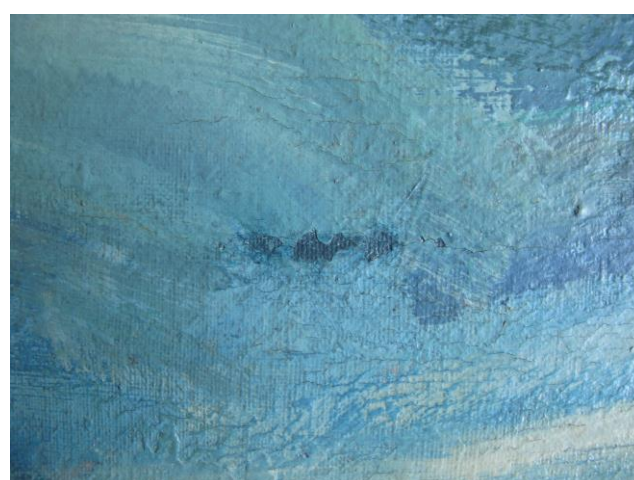
**Fig. 22** Pèrdua de capa pictòrica amb repintada posterior, de color més fosc, cobrint tots els nivells
