## INFORME FINAL DE CONSERVACIÓ RESTAURACIÓ

**Ciutat**

**Retrat núm. H-10748**

**CRBMC 14.245**

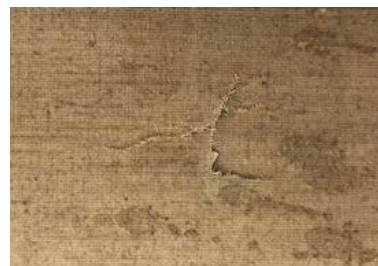
Estrip núm. 1

Consolidació de la tela: tractament de l'estrip seguint el criteri de la mínima intervenció amb el sistema de la microcirurgia tèxtil reteixint la tela amb fils de tela de lli i adherint-les amb una cola orgànica. Forats petits s'han omplert amb borrisol de tela de lli. Per a protegir la zona s'ha aplicat una tela sintètica amb un adhesiu sintètic.

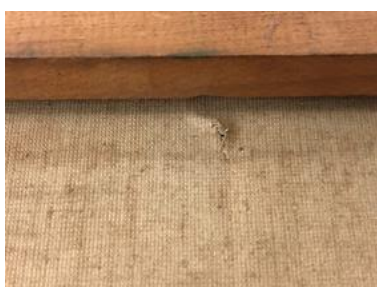
Estrip núm 2

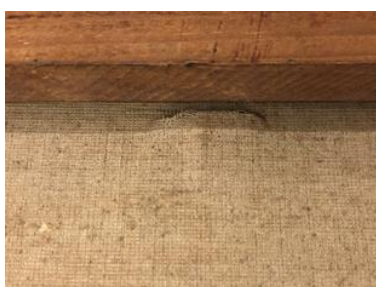
Estrip núm. 3

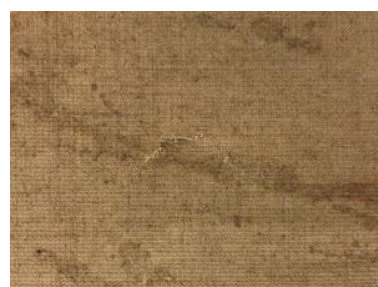
Estrip núm 4

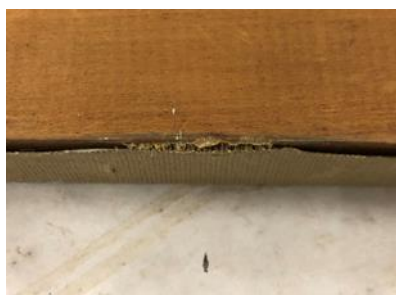
Tela enganxada amb cola al bastidor

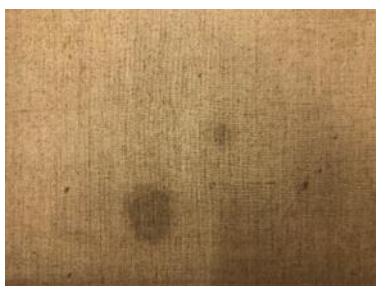
Taques de brutícia

| <p>Neteja mecànica del suport de tela eliminant la pols i la brutícia que hi ha a la superfície.</p> <p>S'ha netejat l'espai entre tela i bastidor, traient pols i brutícia que deformaven la tela.</p> | | <p>Aspiradora amb filtre Hepa (Starmix Zyklon), espàtula, paletina</p> |

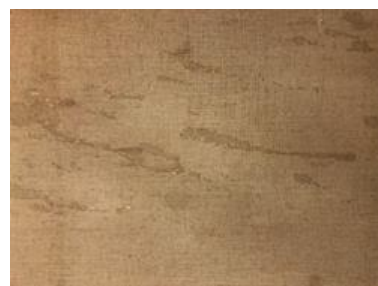
Esquitxos de brutícia

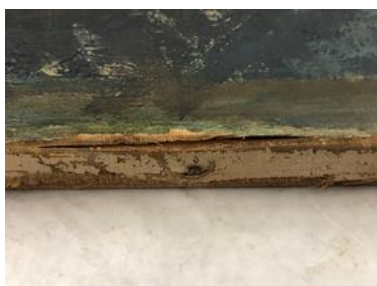
Banda esquerra un 70% estripada

S'ha vist que la tela està tan delicada que no aguanta el muntatge sense estripar-se més. Per això s'ha decidit protegir aquesta zona delicada amb unes bandes sintètiques de tensió i reforç. L'adhesiu sintètic s'ha polvoritzat amb una pistola de pressió a la tela de les bandes.

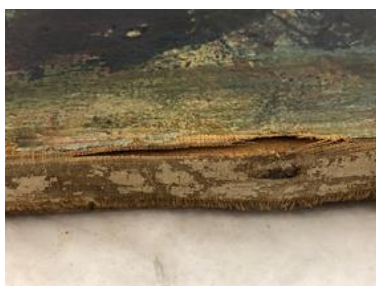
Banda de esquerra un 70% estripada

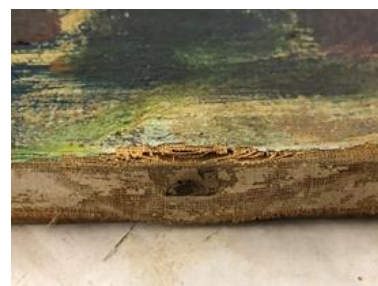
Banda de esquerra un 70% estripada

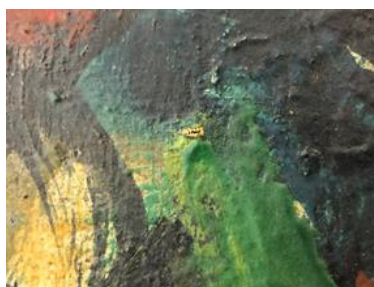
Detall de la capa pictòrica amb una petita pèrdua

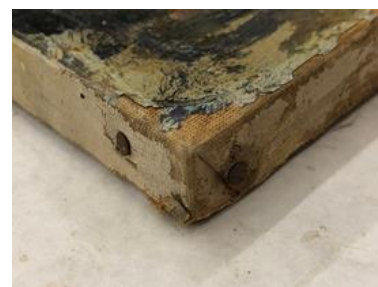
Greus aixecaments i pèrdues a les vores

| <p>Fixació de de la capa pictòrica per evitar més pèrdua.</p> | | <p>Cola de pells al 5% en H<sub>2</sub>O dest.</p> |

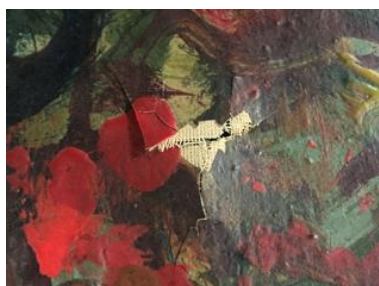
Aixecaments i pèrdua a la zona dels estrips

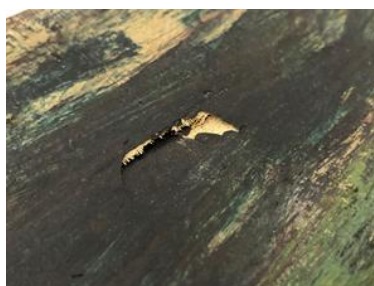
Aixecaments i pèrdua a la zona dels estrips

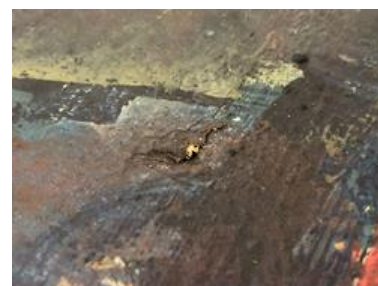
Aixecaments i pèrdua a la zona dels estrips

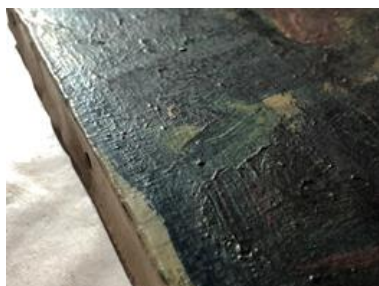
Reserva a les vores on el marc tapava la pintura

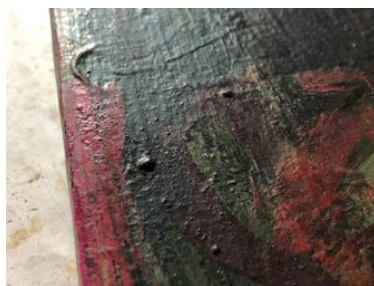
L'estat de conservació és regular, el vernís s'ha engroguit. Hi ha acumulada una capa lleu de brutícia i pols.

Brillantor del vernís

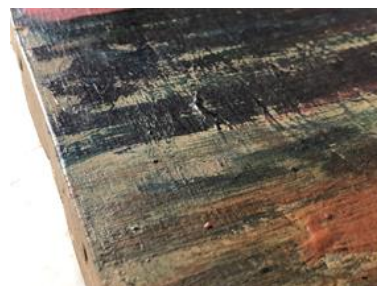
Brillantor del vernís
