**ADREÇA PRINCIPAL:** Vora del Riu, Ctra. de la, s/n

**DENOMINACIÓ:** Torre Gran

### PROTECCIÓ:

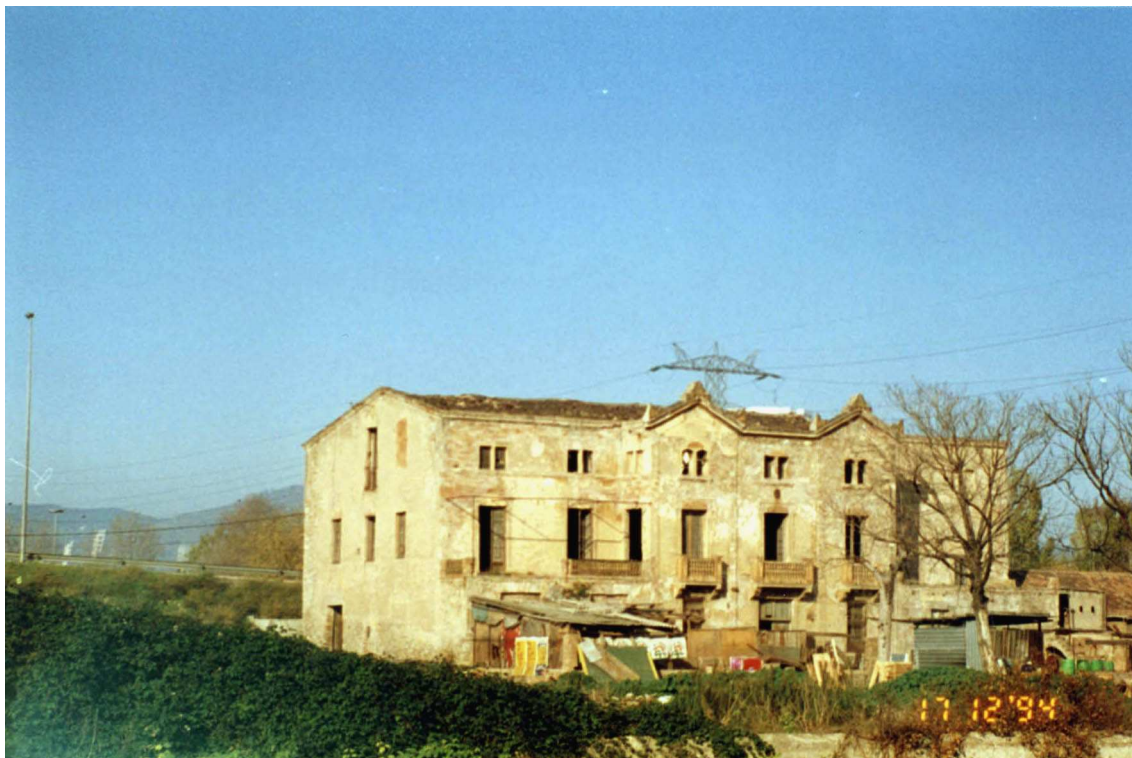
Vista general de la masia ( Desembre 1994 )

L'edifici es troba en un progressiu procés de deteriorament general: la façana presenta nombrosos descrostonats, manquen teules de la coberta, hi ha balustres del balcó trencats i les finestres es troben arrencades. Això ha fet que els interiors també perdessin la decoració decimonònica que havien tingut (motlures de guix, celrasos, etc.).

La restauració de la masia hauria de corregir tots aquests desperfectes, mantenint-se fidel a la tipologia rural d'aquestes construccions i emprant materials adequats. La seva rehabilitació hauria d'anar acompanyada de la reordenació general de la finca, que segons el PGM es qualifica com a parc i jardí urbà (6c).
