**ADREÇA PRINCIPAL:** Josep Bordonau, Pl. de, 7

**DENOMINACIÓ:** Can Oliver

**US ORIGINAL:** Masia

**US ACTUAL:** Centre d'Informació i Recursos Juvenils de l'Ajuntament de l'Hospitalet.

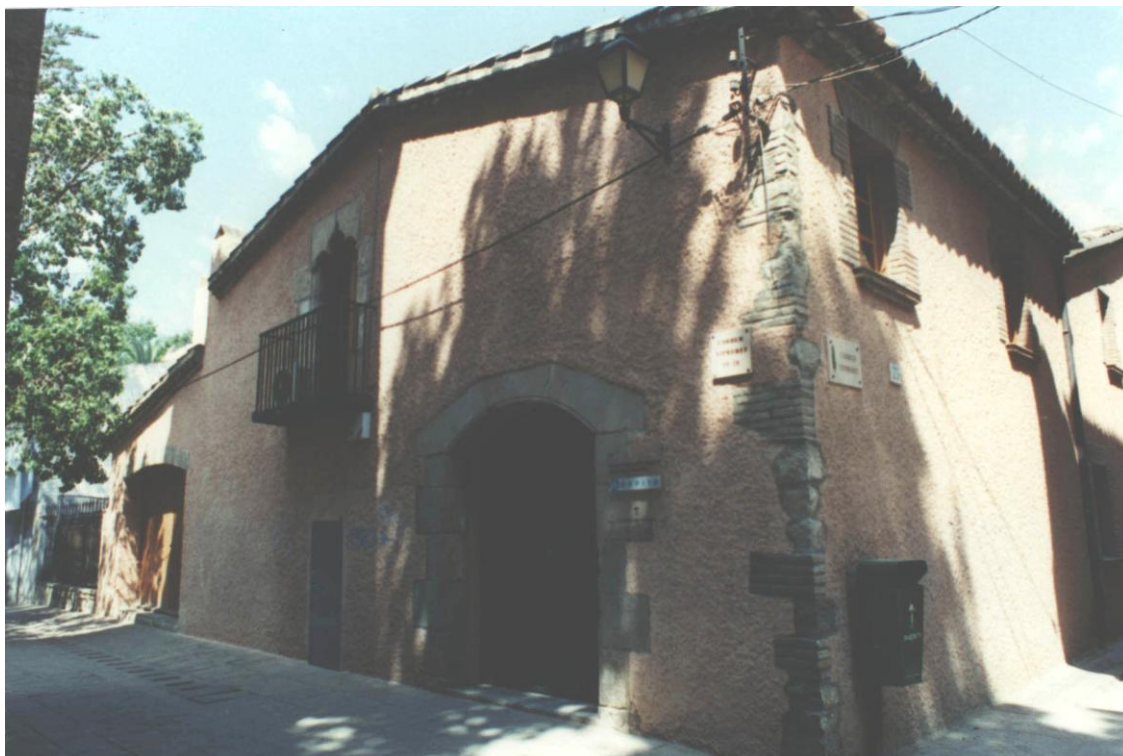
Vista de la façana principal de l'edifici (Juny 1996)

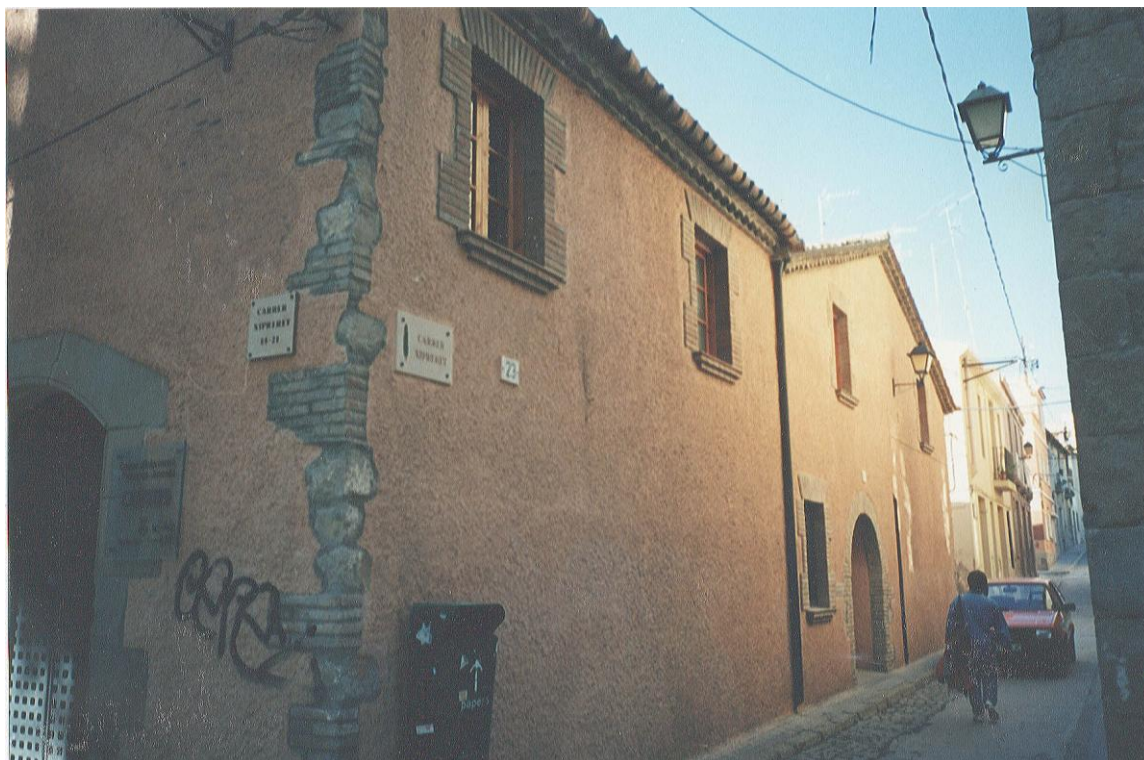
Vista general de la façana que dóna al carrer Xipreret ( Novembre 1994 )
