**ADREÇA PRINCIPAL:** Riera de l'Escorxador, C. de la, 17-19

**DENOMINACIÓ:** Can Riera

**VALORACIÓ:**

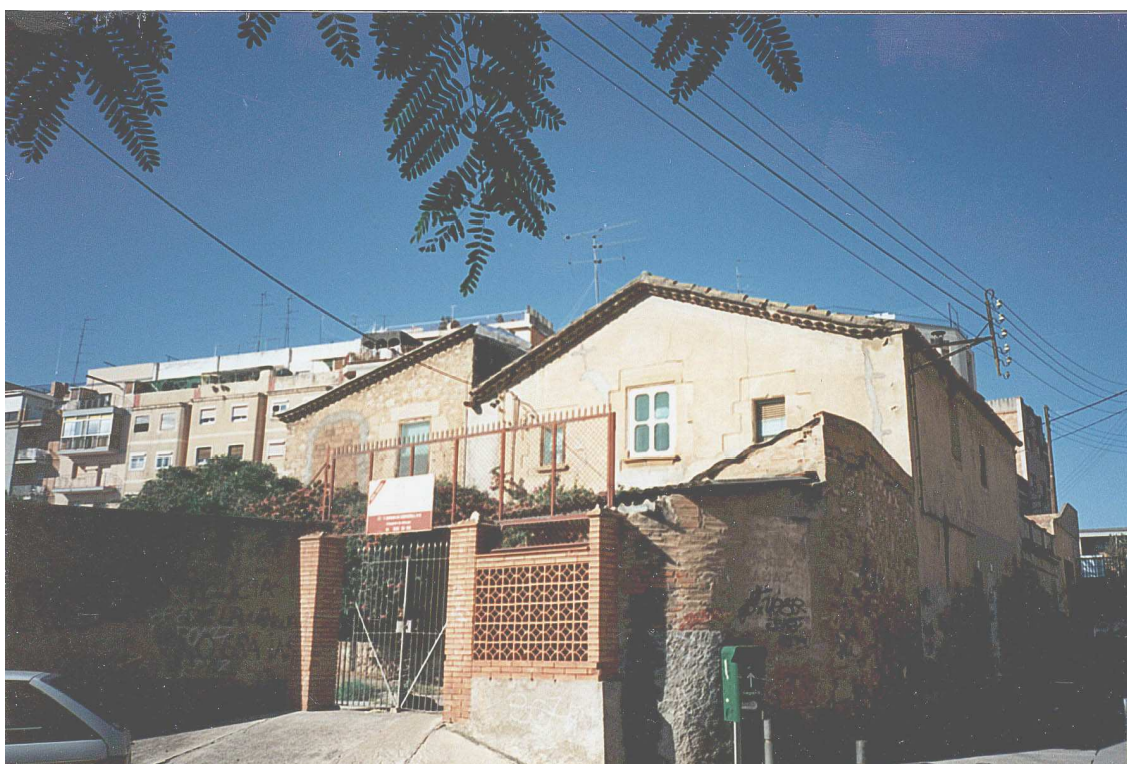
Vista general de la antiga masia ( Novembre 1994 )

Can Riera clou visualment la banda septentrional del carrer Xipreret, sota el carrer Digoine i la Riera de l'Escorxador. Es una típica masia, encarada a migdia i envoltada encara per part del que havien estat les seves terres de conreu. La seva façana lateral s'encaixa en la línia del carrer Xipreret on presenta unes obertures que no s'adiuen amb les característiques de la resta de l'obra.

Entre els elements arquitectònics a destacar d'aquesta antiga masia trobem l'emmarcament amb pedra de les obertures de finestra de la façana principal -inclòs un petit ampit motllurat- i, sobre tot, la porta dovellada d'accés a la casa.

La propietat disposa d'un mur de tanca d'obra heterogènia.

La masia -de titularitat municipal- ha estat restaurada parcialment. En ella s'han efectuat obres de consolidació de l'estructura com són el segellament de les escletxes de la façana. Caldria, però, una restauració integral que recuperés definitivament l'immoble tenint en compte les seves característiques i ús actual.

Qualsevol actuació ha d'anar acompanyada prèviament per un rigorós estudi i anàlisi dels paraments que permeti determinar i valorar la necessitat o no de recuperar antigues obertures cegades. Contràriament, potser seria aconsellable que desapareguessin les obertures de la façana lateral i el mur fos continu.

Hauria d'estudiar-se l'arrebossat uniforme que es dongués als murs, així com el tractament dels elements de pedra.

Un dels punts més importants a tenir en compte és la resolució de la tanca d'obra de la propietat. Aquesta hauria de ser homogènia, i en qualsevol cas no s'haurien d'adoptar solucions parcials com la de l'actual accés.
