Martí i Codolar, C. de, 2-4

**DENOMINACIÓ:** Can Colom

**CRONOLOGIA I AUTOR/S:** Segles XVIII-XIX

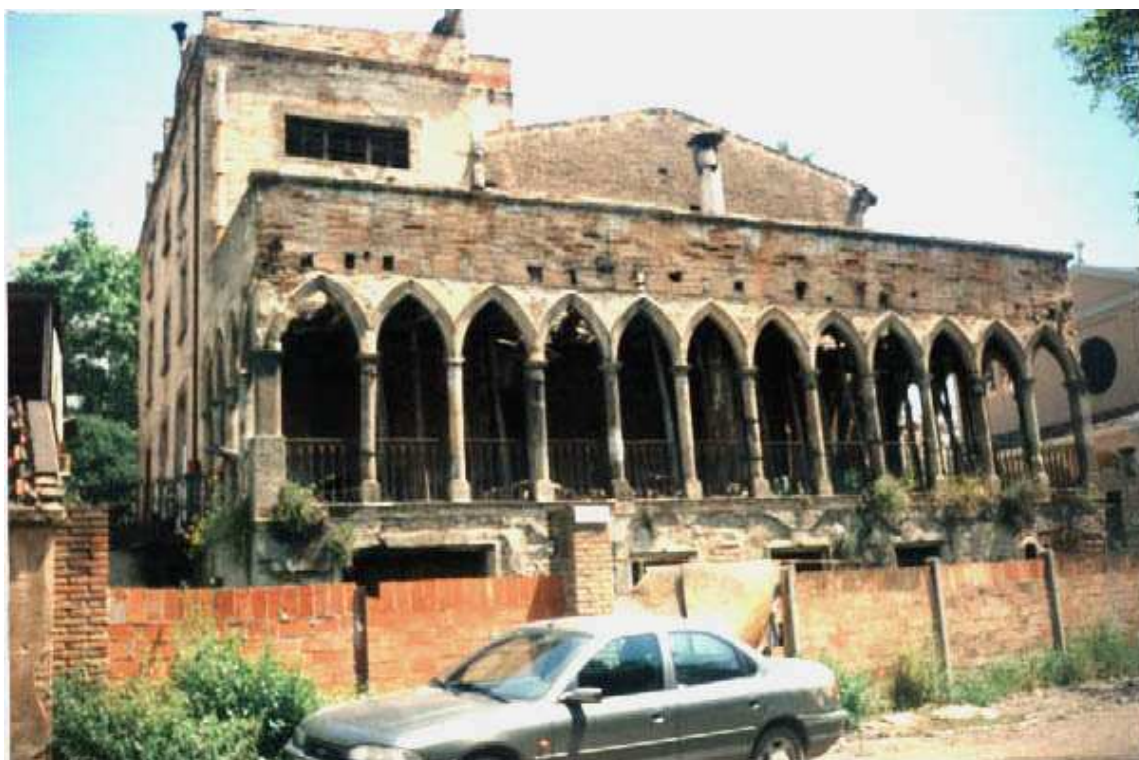
Vista general de l' edifici ( Abril 1996 )

Malgrat el seu estat força deteriorat i que requeriria d'una actuació urgent, aquesta antiga casa pairal representa una tipologia que cal preservar i protegir en el present catàleg de patrimoni arquitectònic de l'Hospitalet.

El conjunt està necessitat d'una restauració imminent, ja que presenta zones clarament degradades i en perill d'ensorrament. Abans de qualsevol actuació, caldria un reconeixement exhaustiu de l'edifici per tal de determinar la vàlua dels diferents cossos que el componen i contrastar-la amb una documentació històrica exhaustiva.
