## INFORME FINAL DE CONSERVACIÓ RESTAURACIÓ

**Retrat núm. H-10753**

**CRBMC 14.246**

Data de l'informe: 09 de novembre del 2021

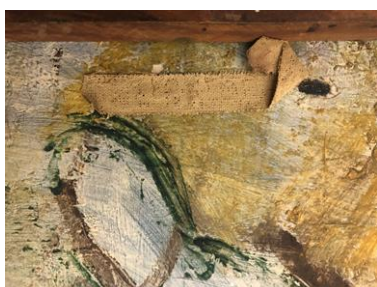
L'estat de conservació de la tela és regular. La tela està fràgil i molt trencadissa. La qualitat del teixit és baixa, la tela té tendència a crear deformacions greus perquè la capa pictòrica crea més tensió que la tela mateixa. Presenta a la zona superior, al mig dos estrips tapats amb pedaços. A les vores es poden observar petits estrips i arrugues. Els gavarrots estan parcialment oxidats i en algun punt han provocat una oxidació de la mateixa tela. Totes les vores estan retallades i desfibrades. La tela presenta al damunt de la superfície i entre tela i bastidor una greu capa de pols i brutícia acumulada, causat per un mal emmagatzematge.

Estrip amb pedaç

| <p>Consolidació de la tela: tractament de l'estrip seguint el criteri de la mínima intervenció amb el sistema de la microcirurgia tèxtil reteixint la tela amb fils de tela de lli i adherint-les amb una cola orgànica. Forats petits s'han omplert amb borrissol de tela de lli.</p> | | <p>espàtula calenta (STEM A-3210 EC), microscopi, pinces, tisores, pinzell fi, microsoldador, adhesiu fórmula Heiber (cola d'esturió i midó de blat 1:1), paper siliconat, fusta, pesos</p> |

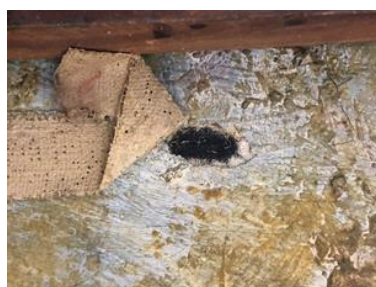
Detall del estrip amb pedaç

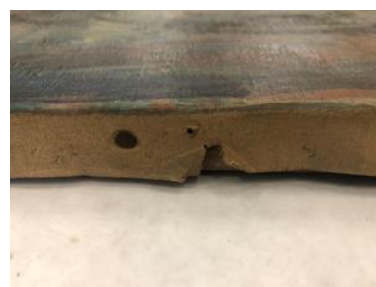
Estrip a una de les vores

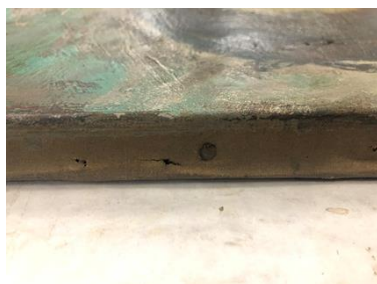
Estrip a una de les vores

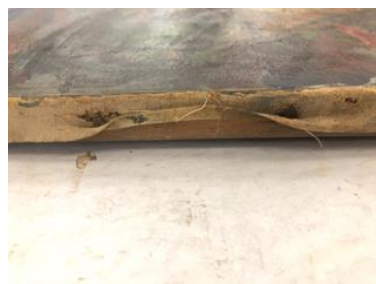
Vora arrugada

| <b>TELA</b> | <p>Neteja mecànica del suport de tela.</p> <p>Aplanat de les vores de la tela arrugades amb calor i humidificació controlada.</p> <p>Minimització de les deformacions de la tela mitjançant aplanament i humidificació controlada de la tela. No es descarta desclavar puntualment la tela del bastidor per a poder tensar la tela on calgui.</p> <p>Consolidació de la tela: tractament de l'estrip seguint el criteri de la mínima intervenció amb el sistema de la microcirurgia tèxtil.</p> <p>Protecció de la tela a la zona de l'estrip a la vora.</p> <p>Presentació del revers: protecció dels revers mitjançant l'aplicació de tela sintètica de polietilè d'alta densitat o d'un altre sistema similar.</p> |

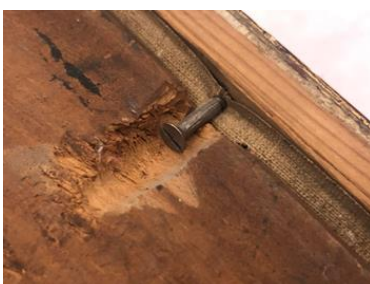
L'estat de conservació és regular. Per fixar el marc al bastidor es van fer servir dos cargols grans. Per fer-los encaixar es va haver de rebaixar molt la fusta del bastidor. El bastidor està lleugerament guerxat, no es va muntar del tot correcte. Presenta algunes rascades puntuals causades per cops i els claus del muntatge del marc van marcar la fusta. Hi ha un lleu atac biològic en forma de xilòfags i brutícia i pols acumulada.

Fusta del bastidor rebaixada

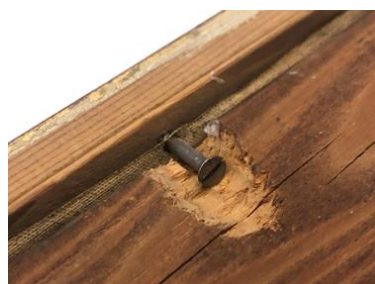
Fusta del bastidor rebaixada

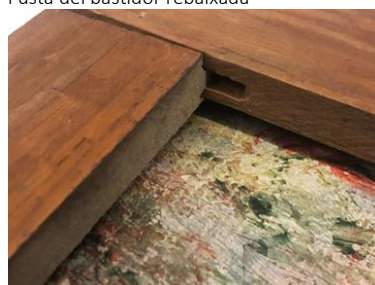
Pols i brutícia acumulada

| <p>Neteja mecànica del suport de tela eliminant la pols i la brutícia que hi ha a la superfície.</p> <p>S'ha netejat l'espai entre tela i bastidor, traient pols i brutícia que deformaven la tela.</p> <p>Neteja mecànica i química de la fusta del bastidor per a eliminar pols i brutícia superficial amb paletina i després amb una solució aquosa i dissolvent.</p> | | <p>Aspiradora amb filtre<br/>Hepa (Starmix<br/>Zyklon), espàtula,<br/>paletina</p> <p>paletina<br/>hisops<br/>H<sub>2</sub>O dest. i alcohol<br/>(50:50)</p> |

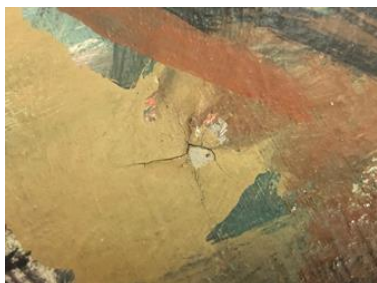
L'estat de conservació és regular-dolenta. Hi ha aixecaments i pèrdua de la policromia a la zona dels estrips. Es pot observar desgast i micropèrdues a les vores del quadre. Degut a les tensions del bastidor i degut a la mala qualitat de la tela hi ha deformacions de la tela, la superfície pictòrica pateix un lleu clivellat. A tota la superfície pictòrica hi ha pols i brutícia acumulada.

Aixecaments a la capa pictòrica

| <p>Fixació de de la capa pictòrica per evitar més pèrdua.</p> | | <p>Cola de pells al 5%<br/>en H<sub>2</sub>O dest.,<br/>Lineco</p> |

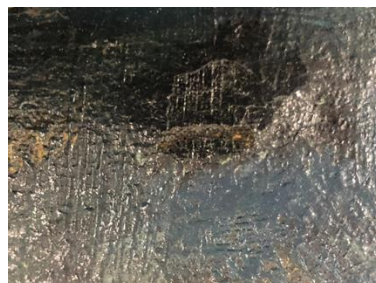
Pèrdua de capa de preparació i capa pictòrica als estrips

| <p>Anivellament de les zones de pèrdua de la capa pictòrica i de preparació amb estuc tradicional.</p> <p>Les vores s'han desestucat amb el mateix buffer utilitzat per a la neteja.</p> | | <p>Cola de conill Lefranc&amp;Bourgeois®, H<sub>2</sub>O cola: 1:9 cola en H<sub>2</sub>O desionitzada Massilla: 50 g d'H<sub>2</sub>O cola, 80 g de carbonat càlcic, espàtula de guixaire buffer pH 6.3</p> |

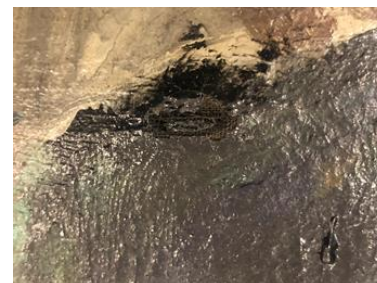
Pèrdua de capa de preparació i capa pictòrica als estrips

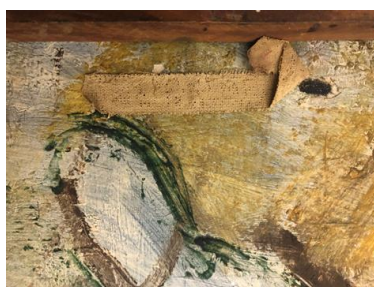
Detall de la capa pictòrica, estrip amb pedaç

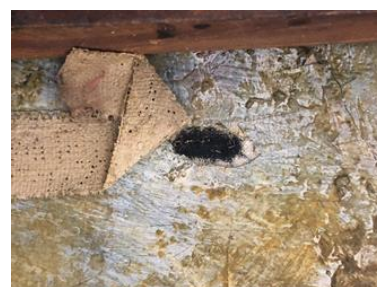
Estrip amb pedaç

| <p>Eliminació mecànica amb bisturí dels dos pedaços de color negre.</p> | | <p>bisturí, pinces</p> |

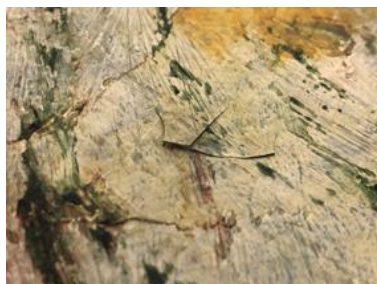
L'estat de conservació és dolenta. Hi ha molts aixecaments i pèrdua de la policromia a tota la superfície. Degut a les tensions del bastidor i degut a la mala qualitat de la tela hi ha deformacions de la tela, la superfície pictòrica pateix un lleu clivellat. A tota la superfície pictòrica hi ha pols i brutícia acumulada.

Aixecaments a la capa pictòrica

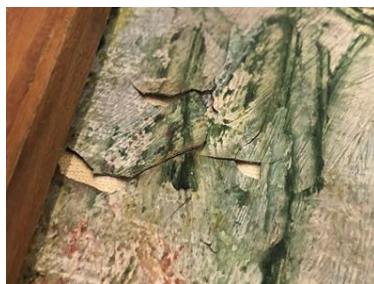
Aixecaments i pèrdua de la capa pictòrica

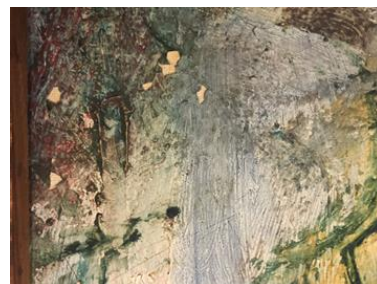
Aixecaments i pèrdua de la capa pictòrica

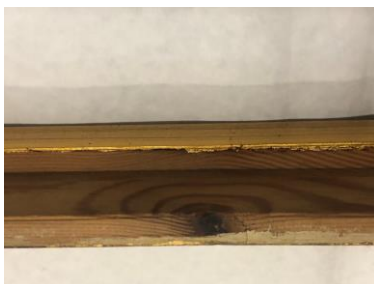
L'estat de conservació de la fusta és regular. A les cantonades i les bandes hi ha pèrdua matèrica de la capa de preparació i cromàtica del daurat. El daurat a part de moltes rascades i desgast presenta una fissura al llistó esquerra provocada pel nus intrínsec. Es pot observar una capa important de brutícia i pols acumulada. Al revers té algunes rascades, cops i taques de color blanc i daurat. A la zona de l'aresta rebaixada la fusta està molt desfibrada i s'observa una petita fissura.

Daurat i nus

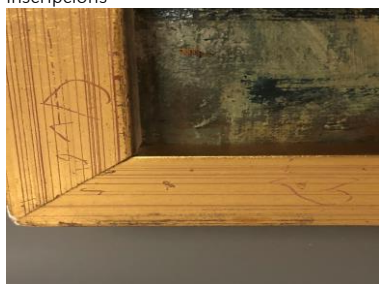
Rascades al daurat

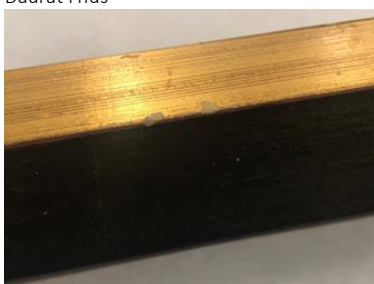
Micropèrdues del daurat

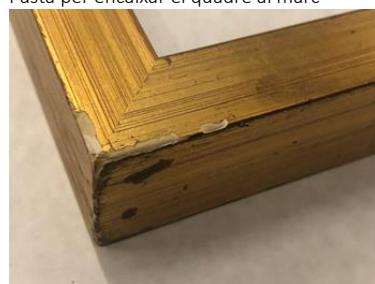
Pèrdua matèrica a causa de cops
