**ADREÇA PRINCIPAL:** Feixa Llarga, Ctra. de la

**DENOMINACIÓ:** Cal Masover Nou

**US ORIGINAL:** Masia

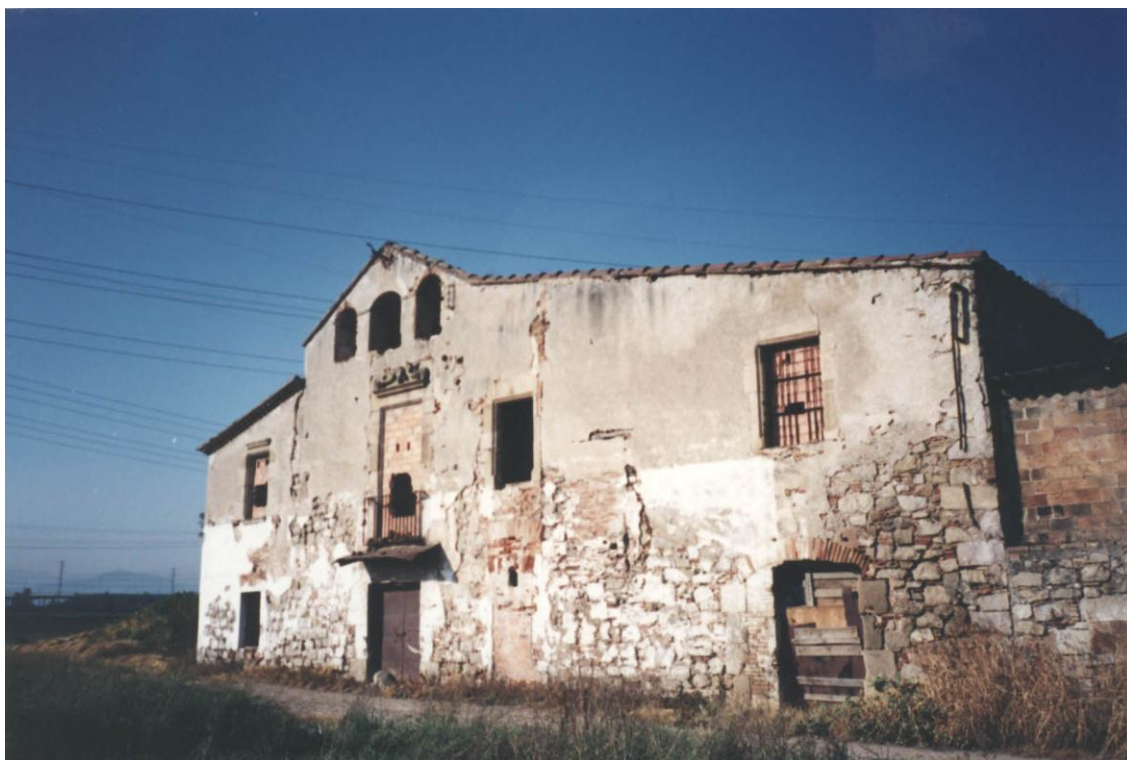
Vista general de la façana principal de la masia ( Desembre 1994)

La masia necessita d'una urgent rehabilitació integral, ja que es troba en un estat de degradació considerable. En primer lloc, caldria consolidar l'estructura, amb aparents signes de fractura de les crugies. Igualment, la coberta haurà de recuperar la seva estructura de teulada, sense que en aquesta obra es vegi alterat el seu caràcter i materials.

Caldria repicar totalment les façanes, recuperar les obertures cegades i valorar sí es torna a arrebossar tot el parament o es poden deixar zones significatives amb pedra vista.
