Cadena, Camí de la, s/n

**DENOMINACIÓ:** Cal Trabal

Inventariat pel Servei de Catalogació i Conservació de Monuments de la Diputació de Barcelona

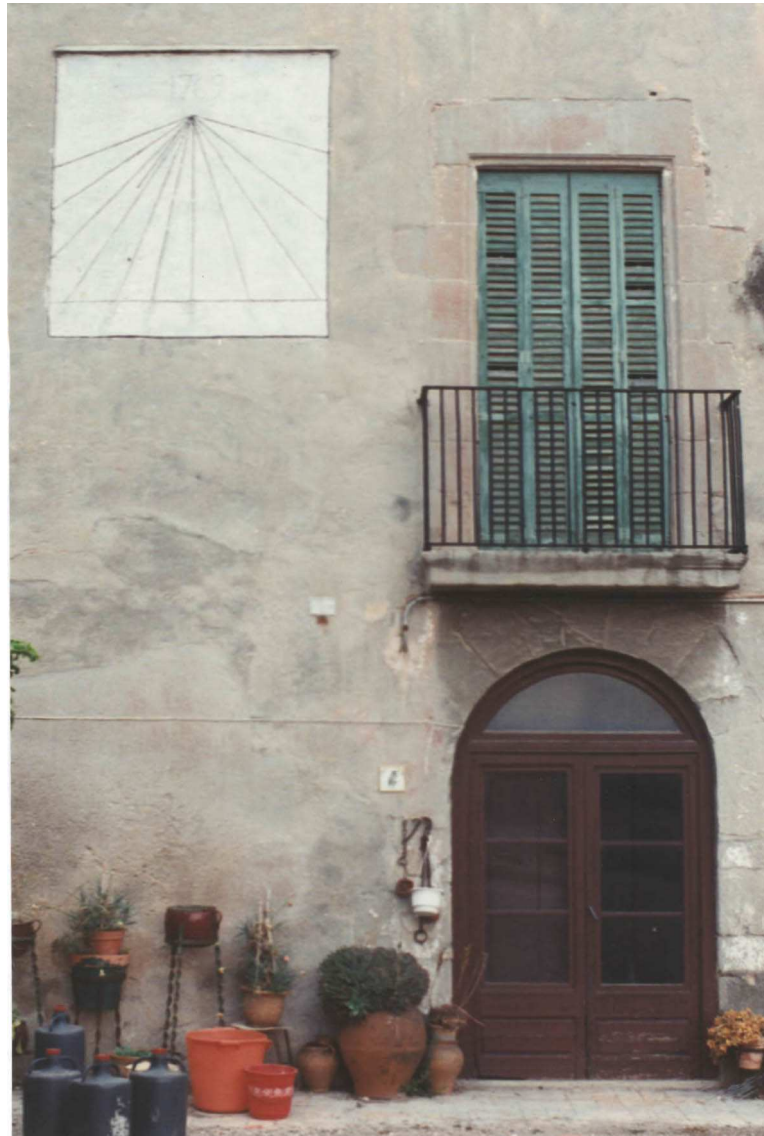
Detall de la façana principal on es pot veure el rellotge de sol amb la data de 1769 (Juny 1996).

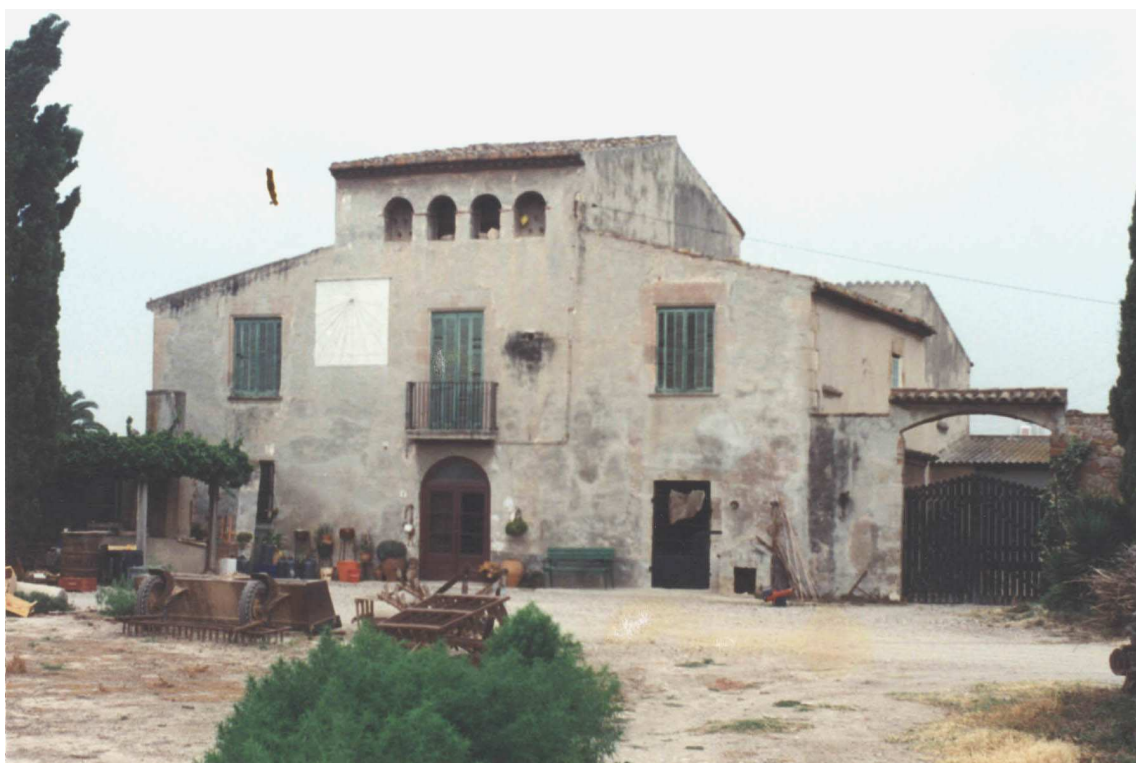
Vista general de la masia ( Juny 1996 )

L'edifici de la masia ha estat conservat adequadament pels seus ocupants, tant a nivell de façanes, com segons sembla al seu interior. De totes maneres es fan necessàries algunes obres de restauració al revoc dels murs. Seria aconsellable una repicada general del parament i a partir d'aquesta situació valorar com realitzar el nou arrebossat. De totes maneres, qualsevol actuació hauria d'anar precedida per un estudi global de l'estructura i s'ha de tenir com a objectiu que no es pugui desvirtuar el conjunt de la masia. S'hauria d'estudiar la possibilitat d'eliminar estructures annexes o properes que limiten la visió homogènia del conjunt.
