Príncep de Bergara, C. del, 10

**CRONOLOGIA I AUTOR/S:** 1927 Construcció original

**US ORIGINAL:** Habitatge

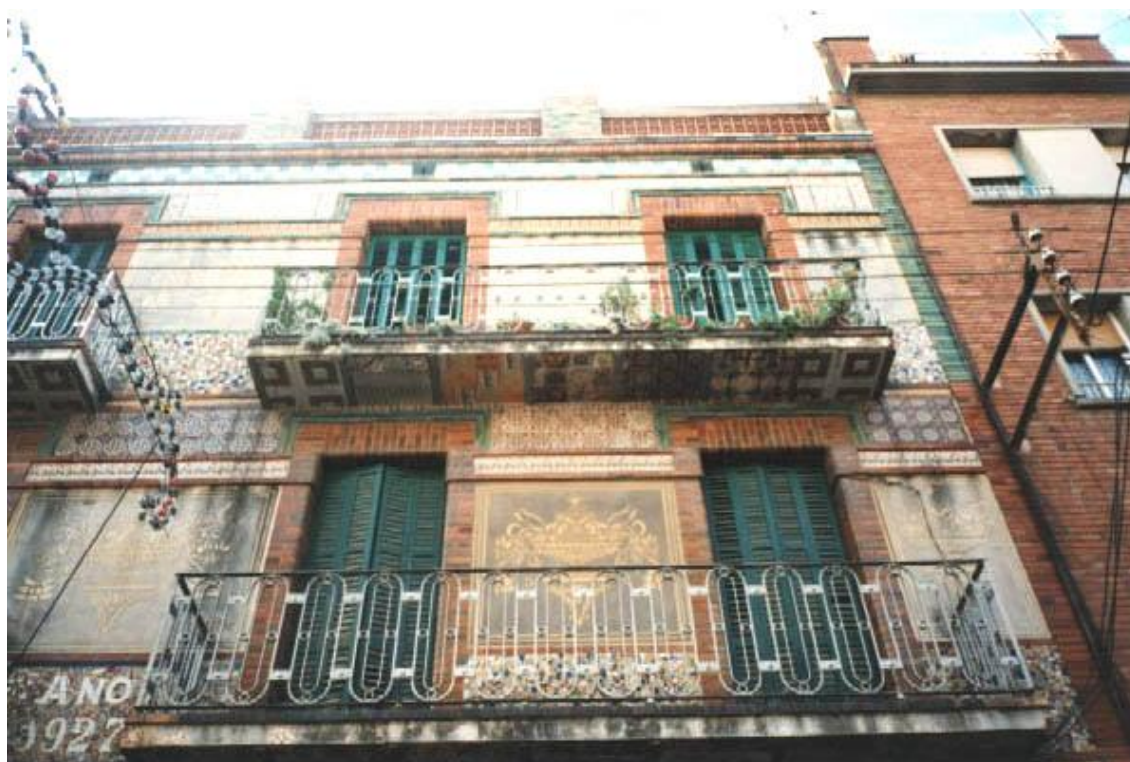
Detall de l'ornamentació ceràmica i dels esgrafiats de façana ( Desembre 1994 )

Els únics problemes de conservació que pot presentar l'edifici són el despreniment dels alicatats de la façana, fet que ja s'ha produït en alguns llocs puntuals. Caldria reposar aquells elements ceràmics perduts i fixar tota la resta.

Quant als esgrafiats no es pot permetre cap repintat uniforme i sí únicament una restauració que respecti el joc de colors dels diferents morters.

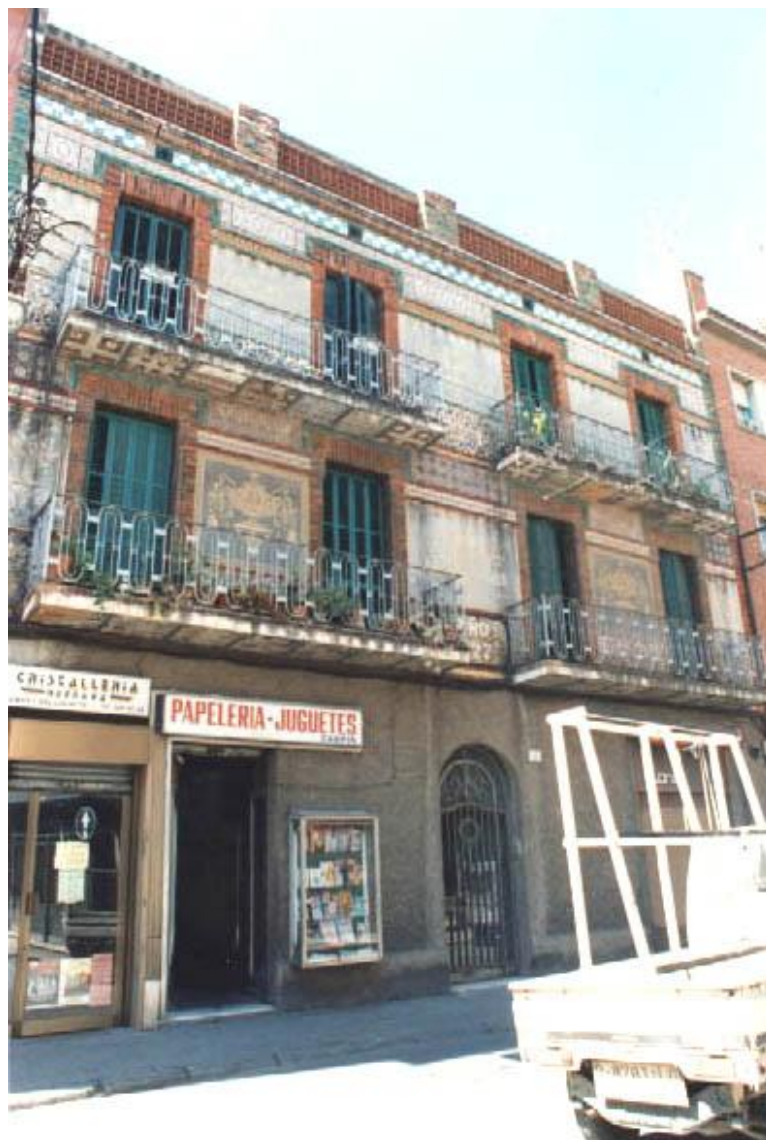
Vista general de la façana ( Abril 1996 )

Aquesta casa de veïns de dos cossos destaca per la seva façana profusament decorada. Excepte als baixos -actualment reformats i amb un arrebossat de ciment uniforme que ha fet desaparèixer el seu caràcter primigeni- la resta del mur de façana es troba ornat amb rajoles ceràmiques -senceres o amb composició de trencadís- i plafons esgrafiats. El maó vist també té la seva presència en l'emmarcament de les obertures dels balcons.

Seria difícil reproduir o mimetitzar la part de la planta baixa de la façana, raó per la qual es recomana no intentar emular l'abigarrada decoració original. Caldria un tractament més neutre i que ordenés, això sí, la col·locació dels rètols publicitaris.

Caldria respectar altres elements originals com són les persianes de llibret o la porta d'escala. Igualment, el vestíbul i la decoració de l'escala ha de protegir-se i restaurar-se seguint els mateixos criteris adoptats per la façana.

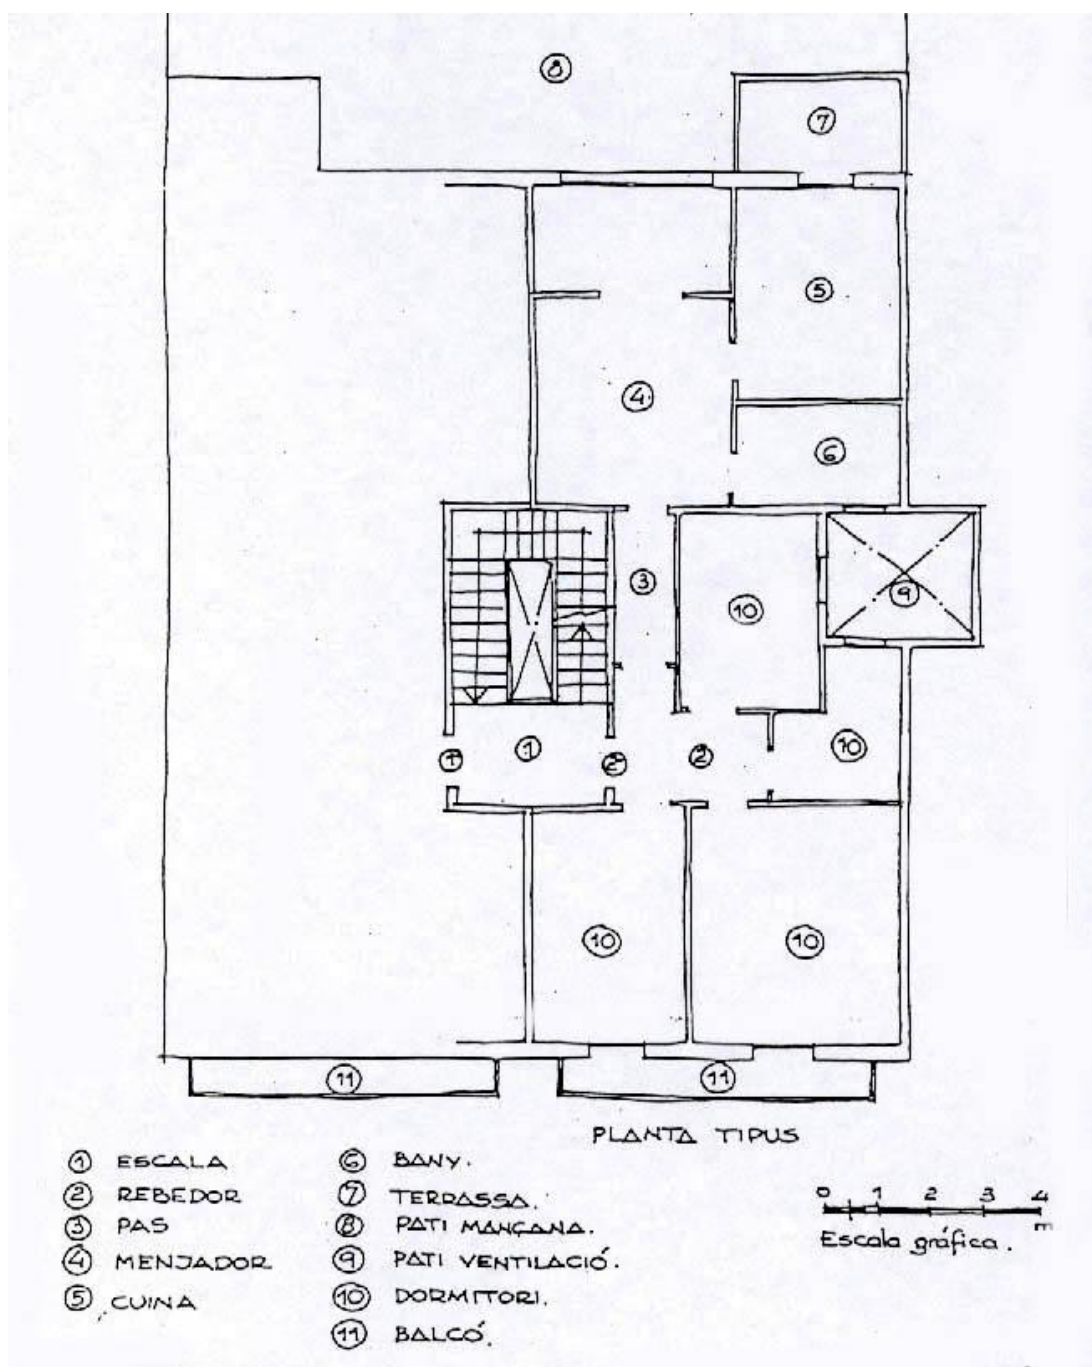
Croquis planta tipus ( PEPPA, 1987 )
