**ADREÇA PRINCIPAL:**

Conjunt carrer Xipreret del núm 87 al 95.

**CRONOLOGIA I AUTOR/S:** S. XVI Orígens del carrer. Edificis S. XVII-XVIII

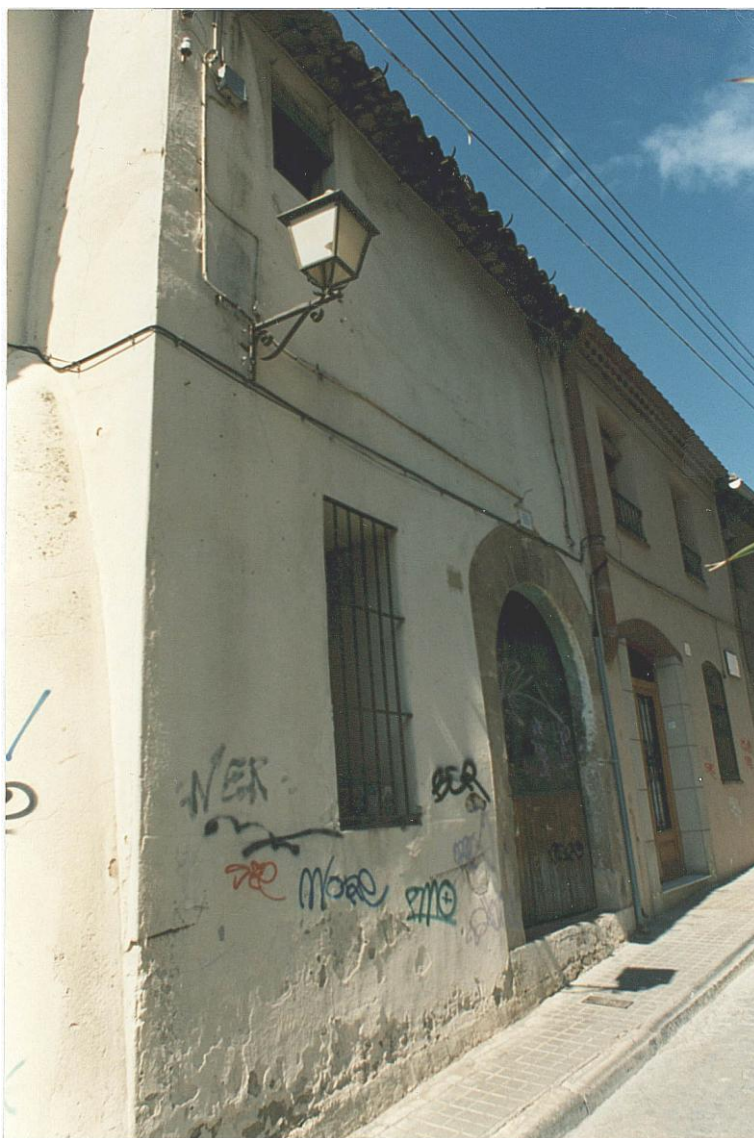
Vista general de la façana de la casa núm 89 ( Abril 1996 )

Les façanes de cada una de les unitats han anat experimentant diverses obres de reforma, algunes compromentent la homogeneïtat de disseny del conjunt. Es versemblant que originalment les cases tinguessin una porta d'accés adovellada, com mostren encara els edificis número 89 i 95, tot i que en els altres casos aquesta porta s'ha perdut. Seguint la hipòtesi de la primitiva unitat de la casa 93-95, l'habitatge número 93 no és que substituís la seva porta original, sinó que n'obrí una de nova. Les que sí que es troben absolutament alterades són les dels edificis número 87 i 91, amb mostres de restauracions contemporànies. En cap dels dos casos la resolució de restauració no ha estat massa encertada, sobre tot en la casa número 91.

Com a criteri general cal considerar que qualsevol intervenció a façana ha d'anar precedida d'un acurat estudi del mur que permeti identificar antigues restes o pervivències d'obertures originals. En cas que aquest estudi no aportí cap indici és preferible el manteniment de les característiques de l'obertura existent i dels seus materials, abans de procedir-se a una reinvençió que amb seguretat esdevindria desafortunada. Per tant es recomana que en les façanes de les cases número 87 i 91 es replantegi la seva actual fesomia fruit d'intervencions de restauració poc ortodoxes.

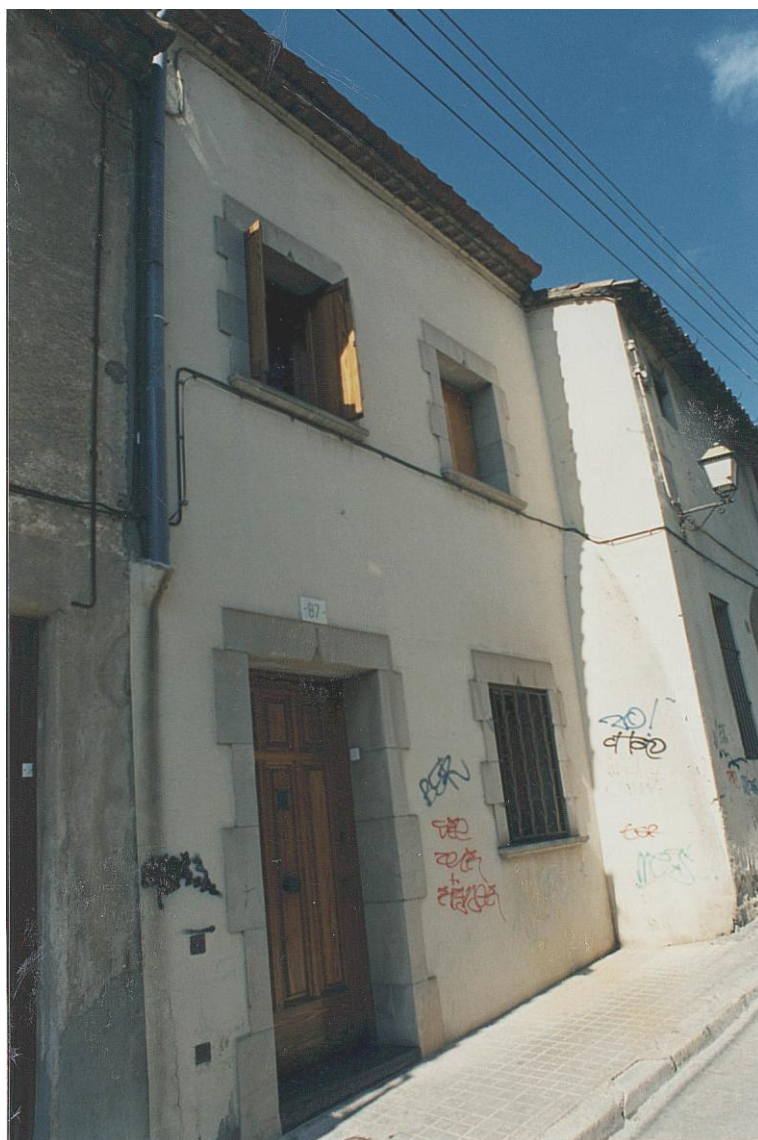
Vista general de la façana de la casa núm 87 ( Abril 1996 )

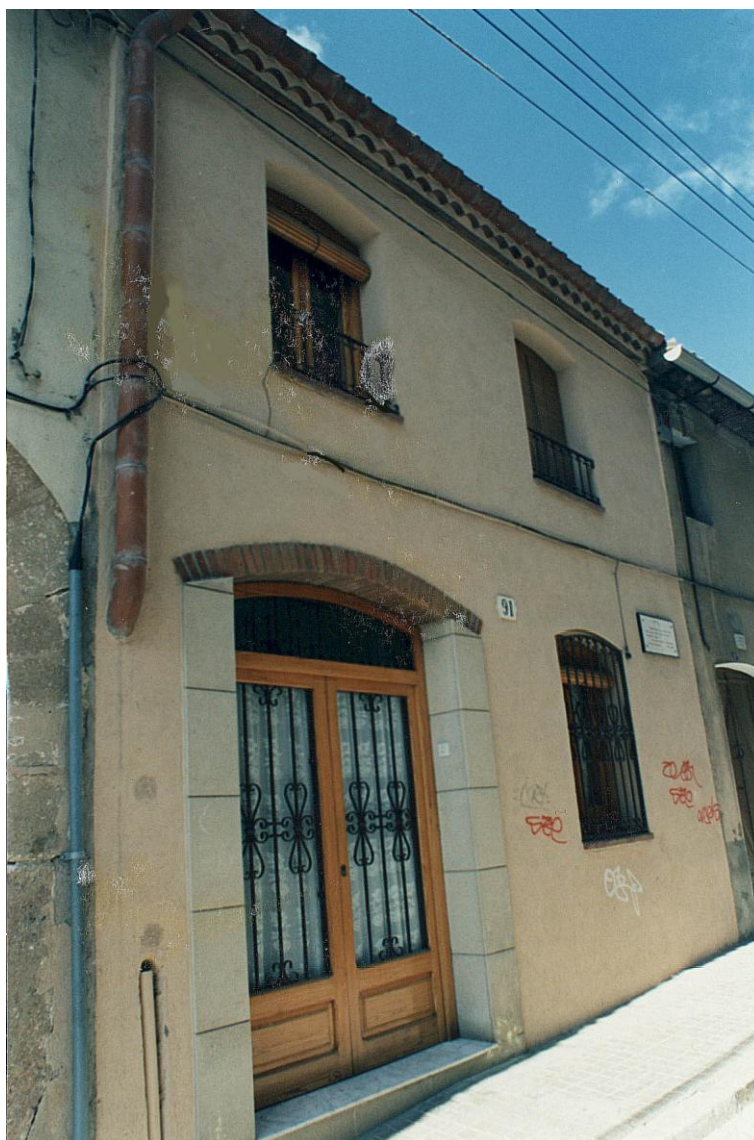
Vista general de la façana de la casa núm 91 ( Abril 1996 )

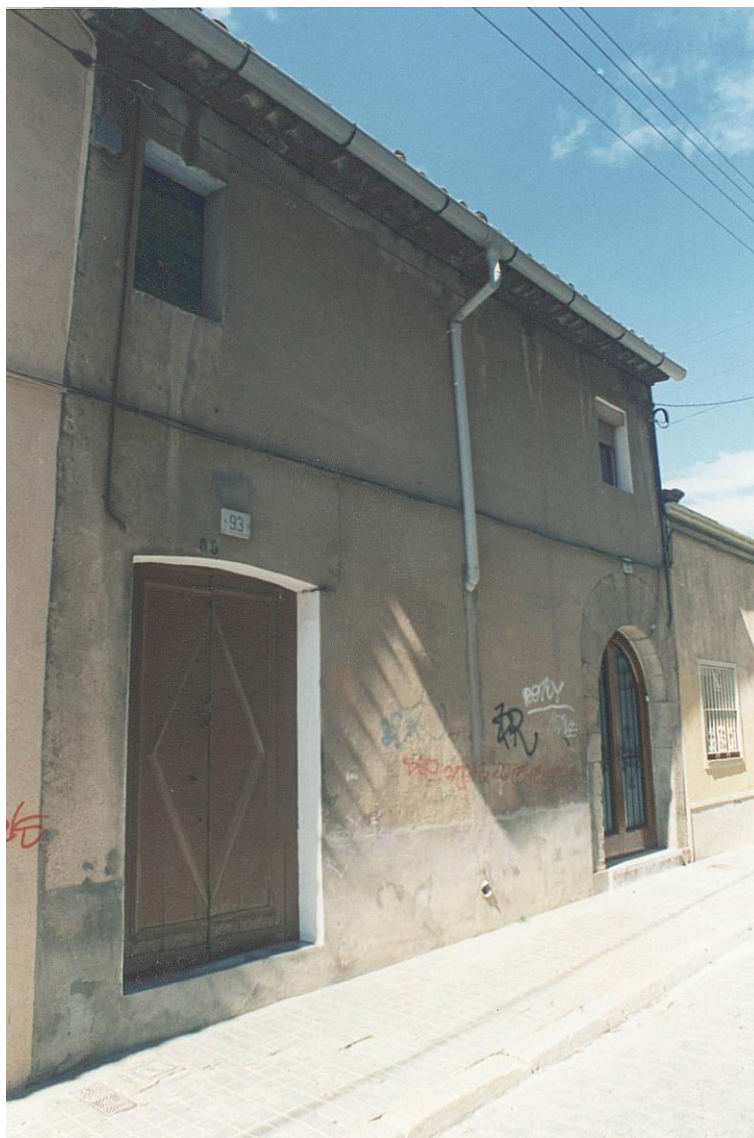
Vista general de la façana de les cases núms 93-95 ( Abril 1996 )

En el cas dels edificis 93 i 95, d'idèntica factura de façana, es podria tractar d'una subdivisió parcel·laria d'una antiga propietat unitària.
